Лабораторная работа №3

«Свариваемость алюминия и его сплавов»

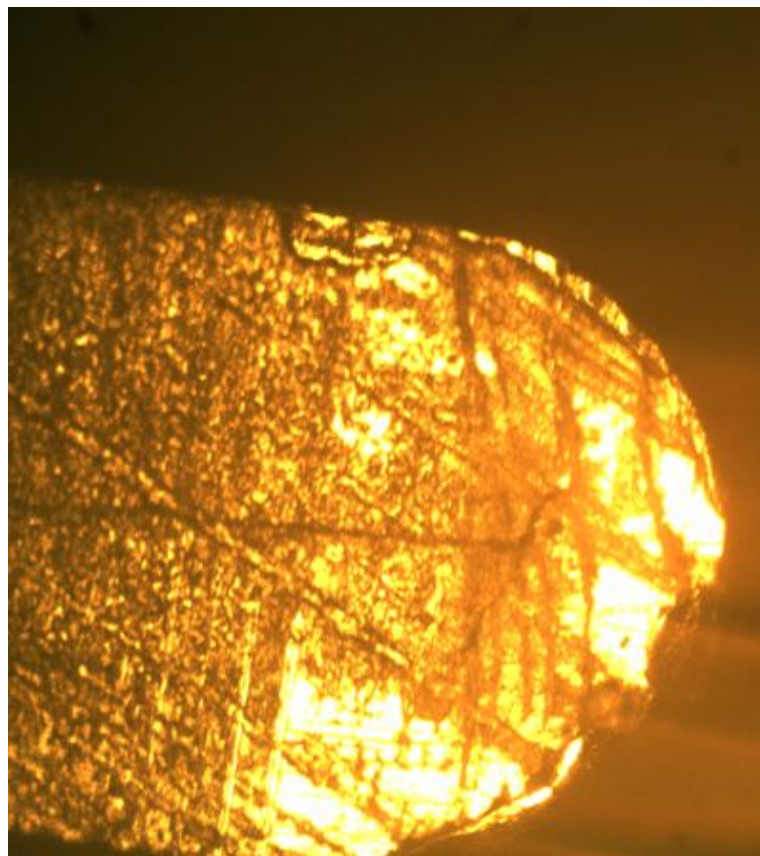
Материал АД-1, тип соединения – по отбортовке кромок
Наличие вставок, покрытий - нет

Дефект соединения- трещина в корне шва
Глубина проплавления- 0,14 мм
