## КЕЙС №1

# МОЁ РЕШЕ

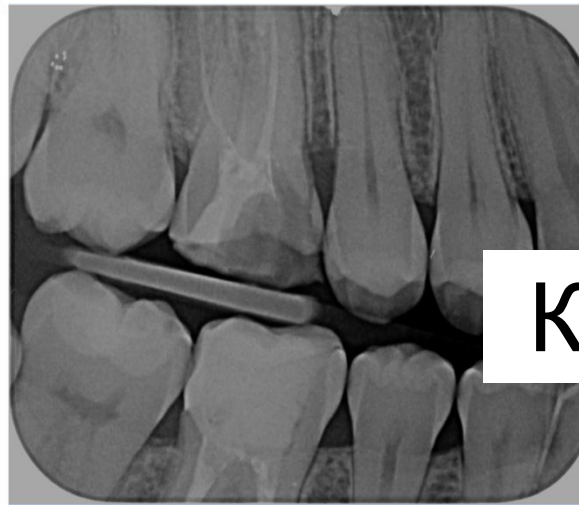
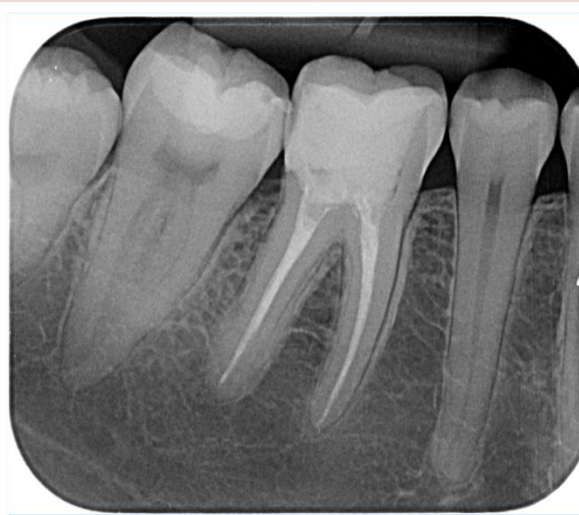
- Старая реставрация, щель по краю
- Трещина твердых тканей на щечной поверхности
- Пациентка опасается перелома зуба, т.к. была такая ситуация с другим зубом

- Изготовлена частичная керамическая коронка с перекрытием щечной поверхности
