# Стилистическая реставрация на примере Дмитриевского собора во Владимире

Выполнила: ст-ка гр. 2-РРАИм-1 Агаханова Э.

# Реставрация Дмитриевского собора во Владимире

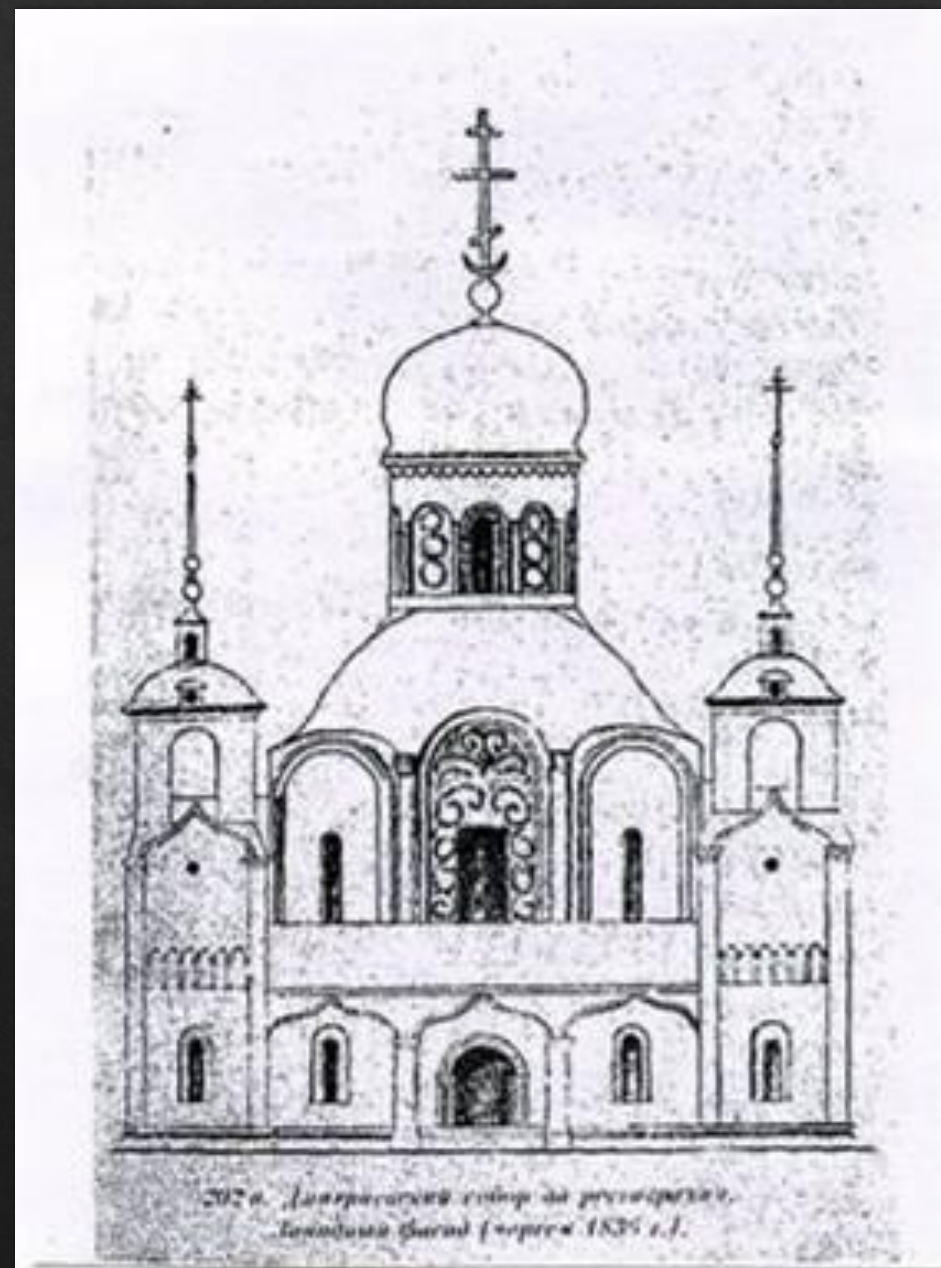
*Дмитриевский собор до реставрации. Западный фасад.  
Чертеж 1836 г.*

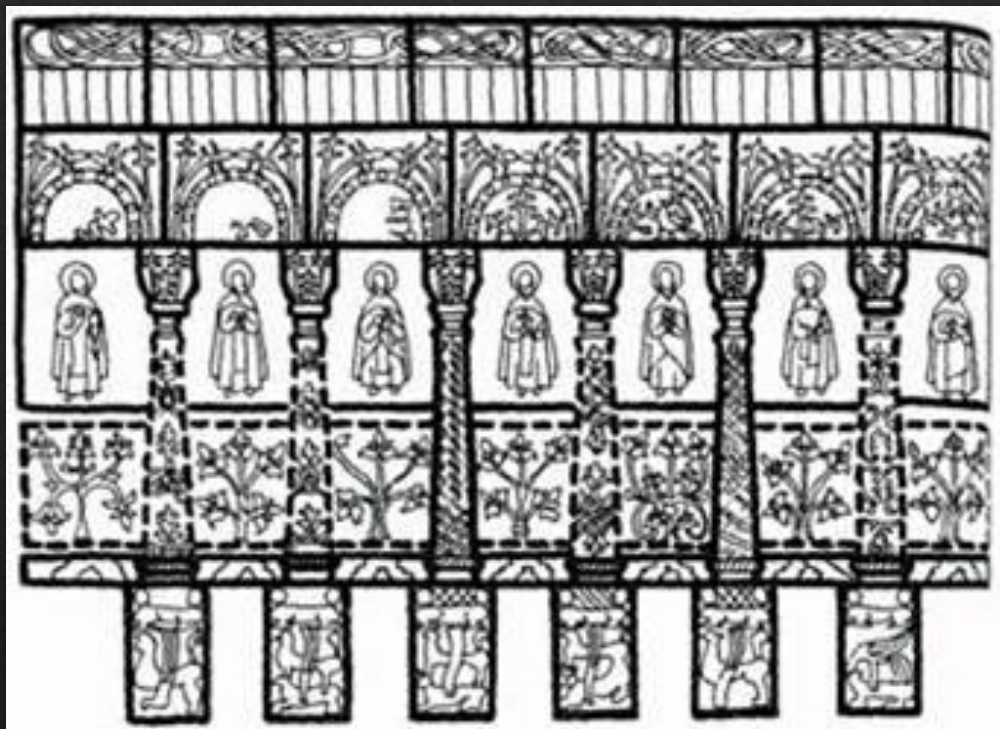
*Восточное прясло северного фасада собора.  
Схема расположения рельефов XIII в. и 1838-1839 гг.*

- ❖ Однако, взгляды ученых на эту проблему неоднозначны. Исследователи, занимавшиеся резным декором памятника, высказываются несколько иначе. «Реставрация рельефов 1838-1839 гг. имела притязание быть до известной степени научной, ставила своей задачей дать резьбу, вполне отвечающую оригиналу» (Н. В. Малицкий).

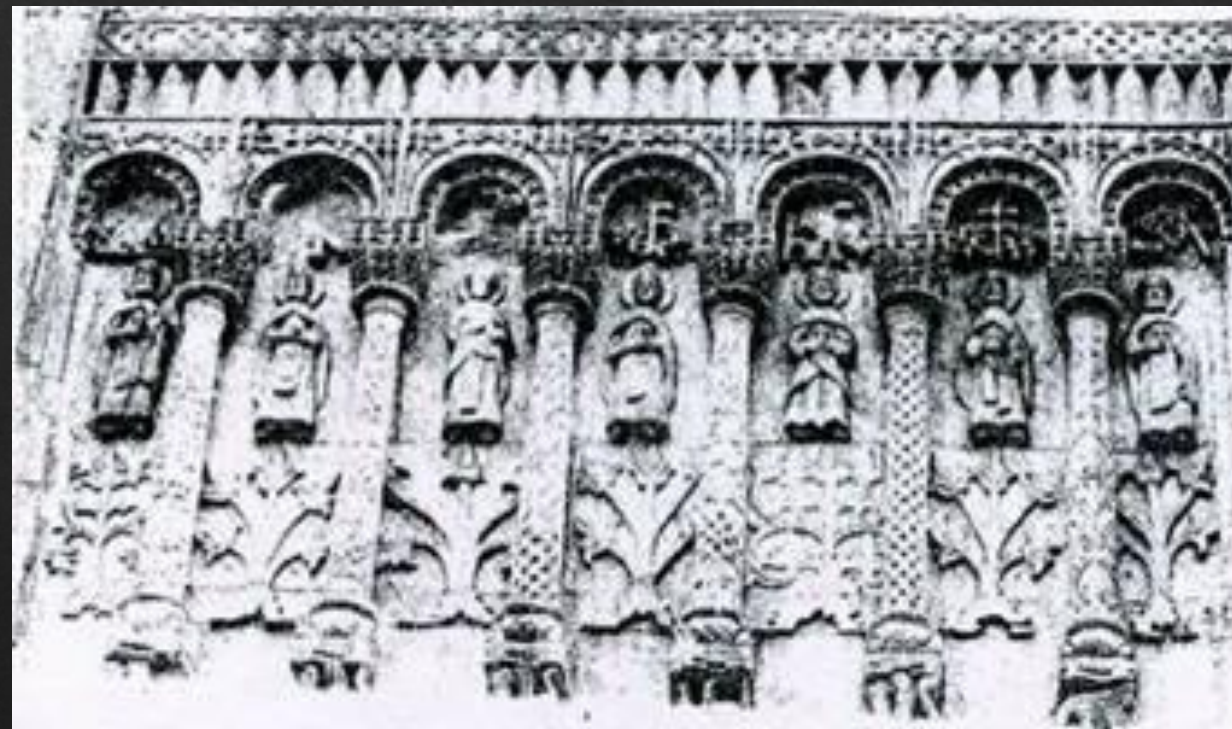
*Восточное прясло северного фасада собора. Участок аркатуры,  
реконструированный при реставрации 1838-1839 гг.*

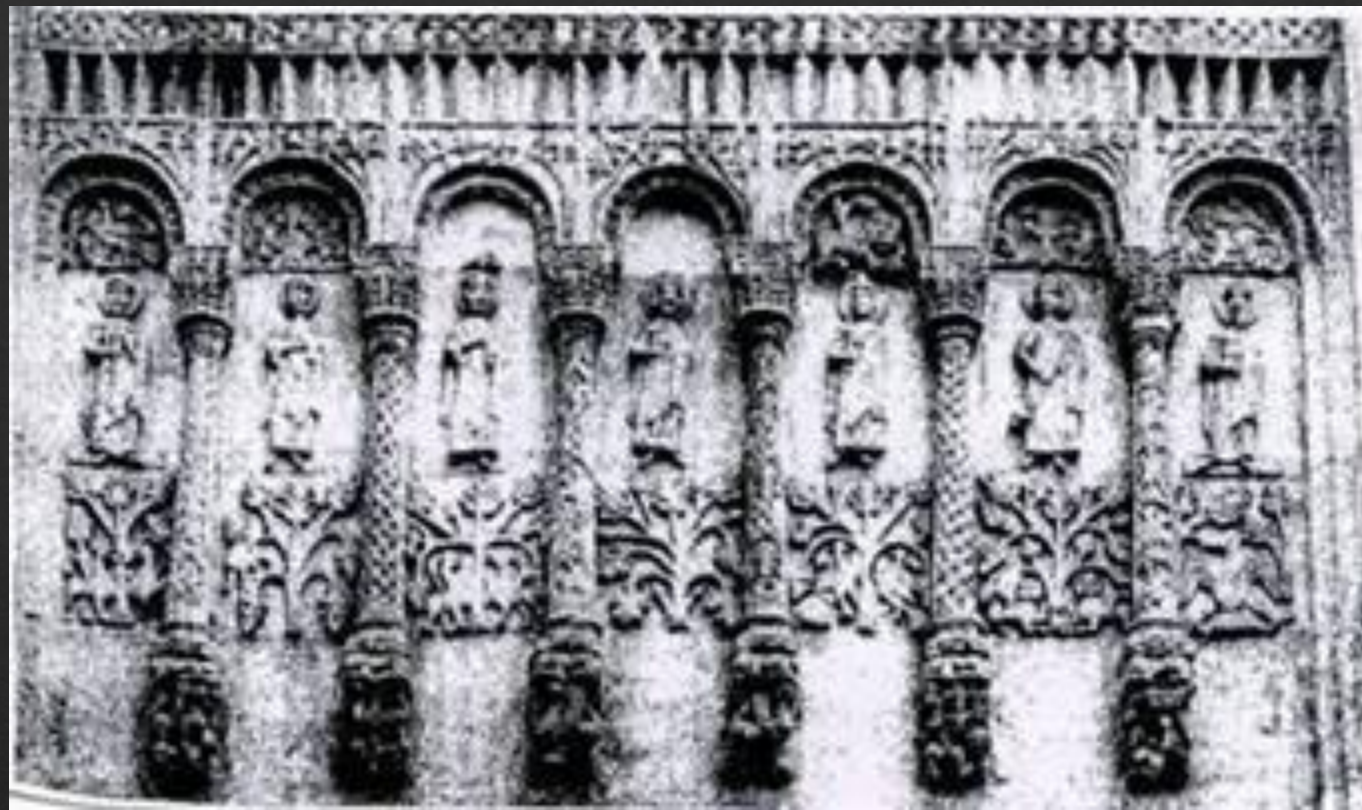
*Западное прясло северного фасада собора. Участок аркатуры 1190-х гг. Средние три арочки тимпанов являются Реставрационными вставками 1838-1839 гг.*

Таким образом, необходимо было восполнить больше половины того количества резьбы, которая сохранилась. В основном это касалось трех фасадов - южного, западного и северного.

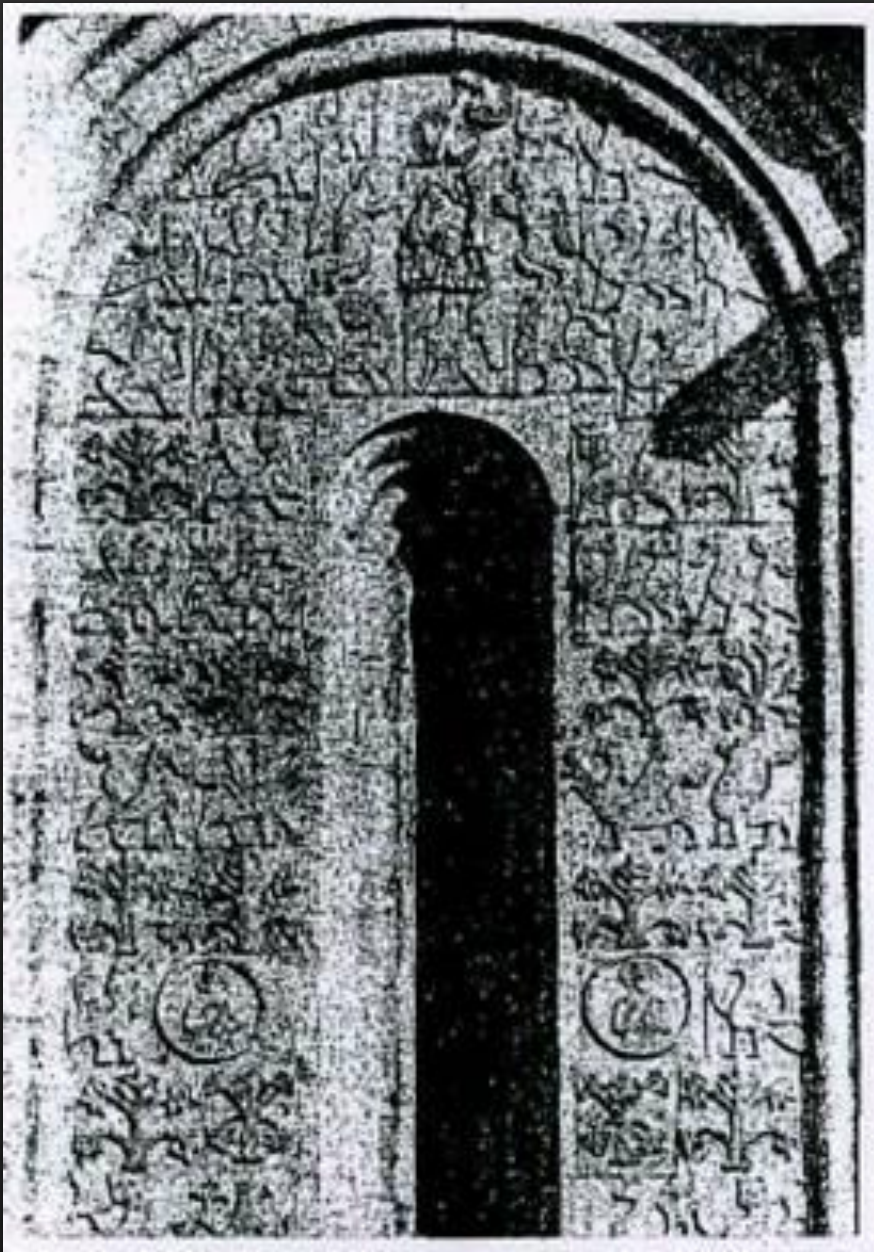
*Западное прясло южного фасада собора, ярус над аркатурным поясом.*

*Рельефы XIII в. и 1838-1839 гг.*

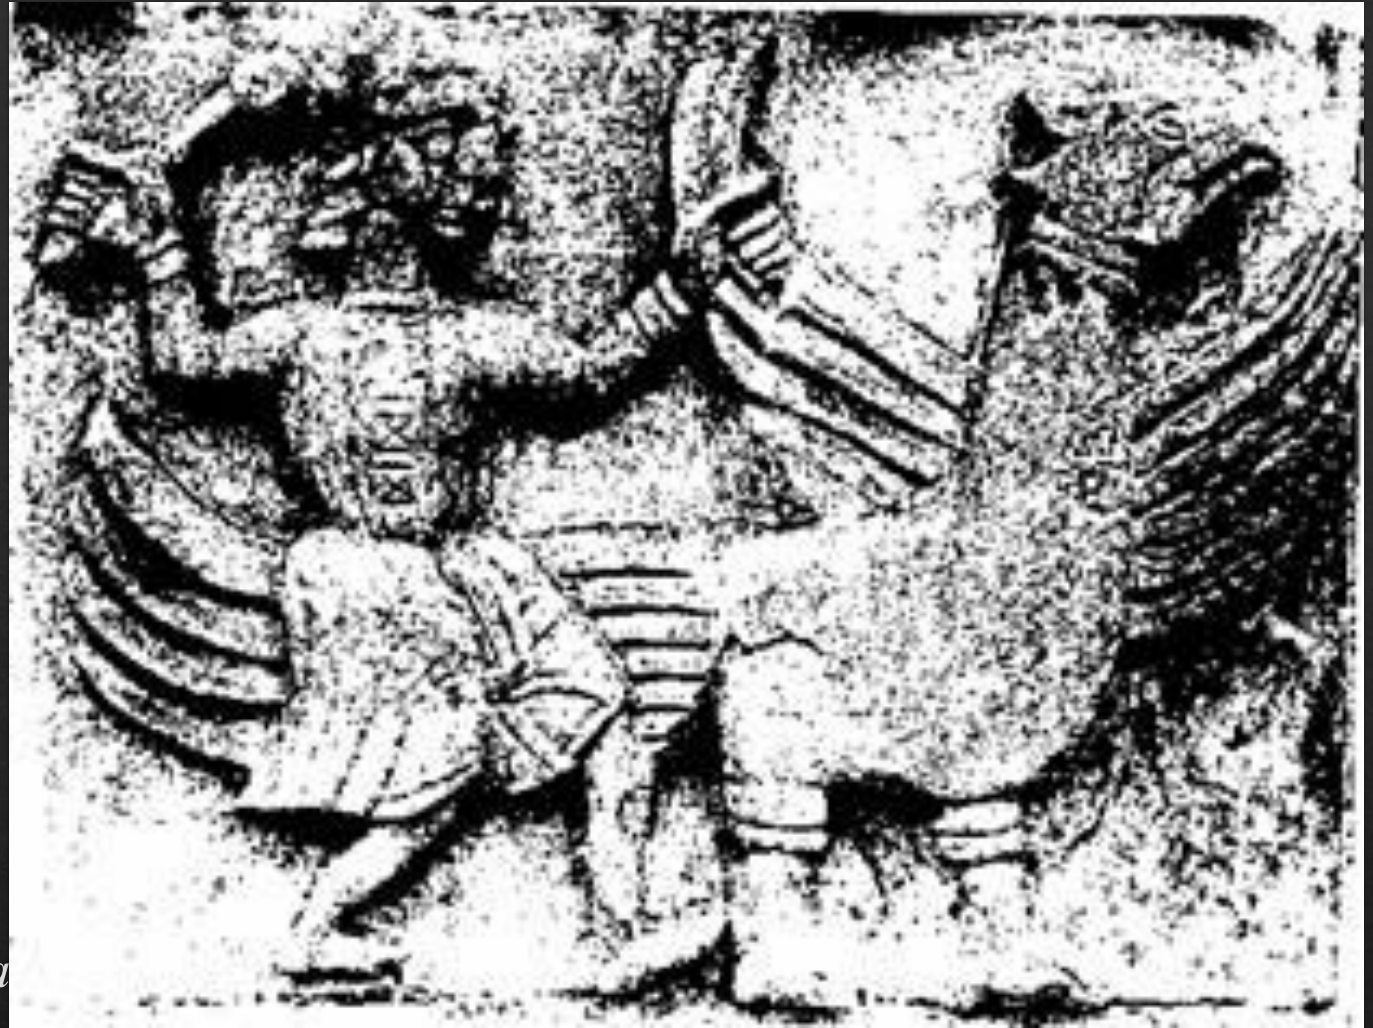
*Геракл сражается с Лернейским чудовищем. Рельеф центрального прясла западного фасада собора, слева от оконного проема. Фигура Геракла и хвост чудовища - 1190-х гг., а торс, крылья и голова исполнены в 1838-1839 гг.*

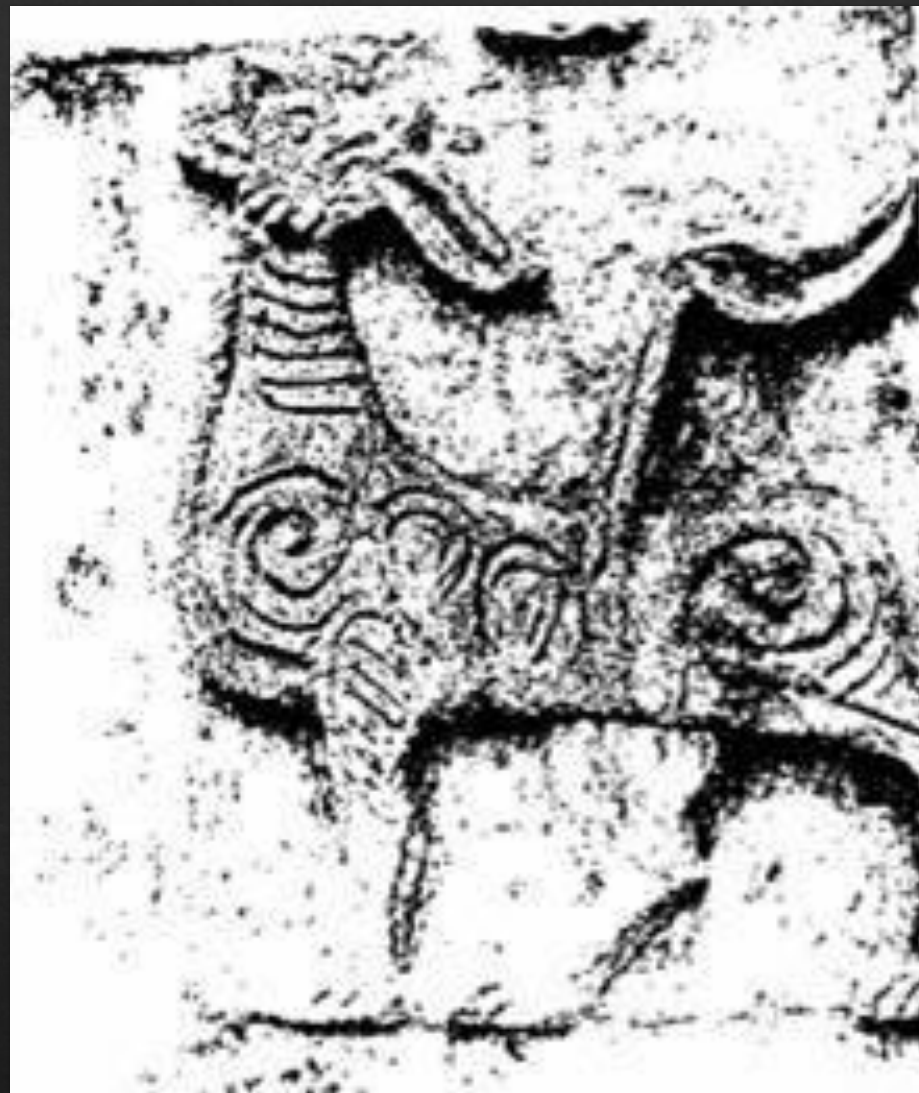
*Барс. Рельеф центрального прясла западного фасада собора, справа от оконного проема. XIII в. Использован при реставрации 1838-1839 гг. для заполнения утраты резного камня 1190-х гг.*

- ❖ Само удаление башен и галерей, пристроенных к собору имеющих также фасадную резьбу, было не сломом, а разборкой. Реставрационное задание гласило: «разбирать и опускать вниз осторожно по доскам кирпич и камень». Таким образом, был сохранен 171 камень с резьбой XIII в., плоской, обильно штрихованной и усложненной по рисунку. Наличие разных камней с башен облегчило задачу реставраторов по воссозданию декора - ими частично заполнили утраты в стенах четверика.
- ❖ Размещение рельефов с башен было глубоко продуманным процессом, мастера придерживались первоначального композиционного замысла.

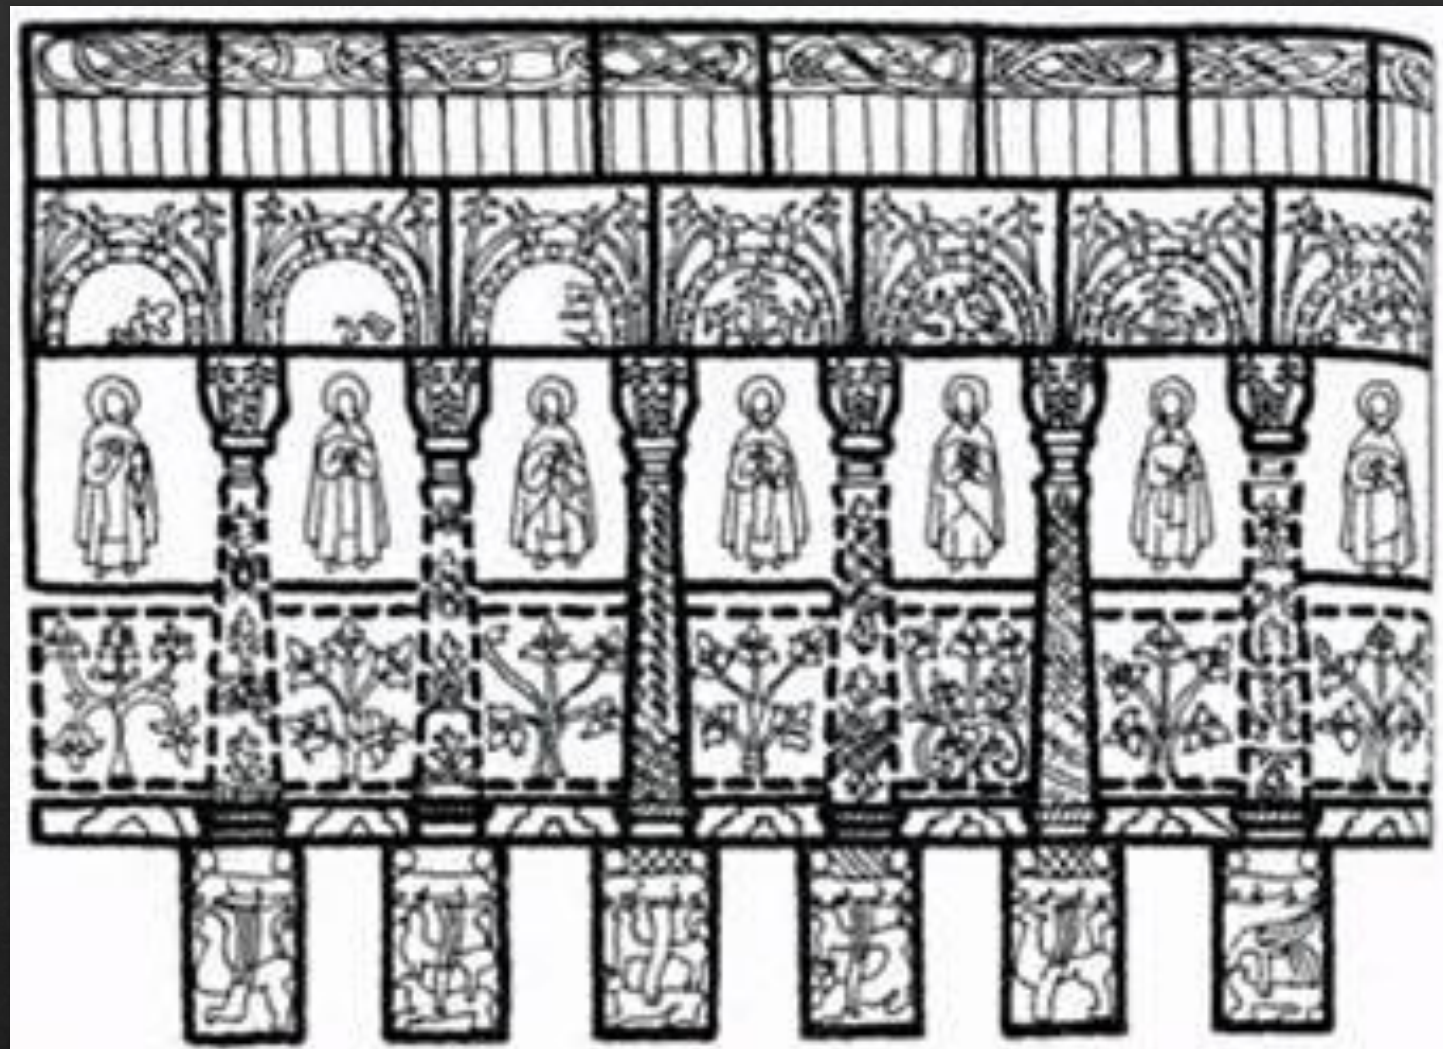
*Восточное прясло северного фасада собора. Схема расположения рельефов XIII в. и 1838-1839 гг.*

- ◆ Рельефы с башен разместили в нижних регистрах прясел, в западных пряслах северного и южного фасадов по всей высоте и в аркатуре. В пряслах, следуя образцам, камни размещались либо по принципу чередования растительного мотива с зооморфным и с птицей в одном ряду, либо по принципу чередования тех же мотивов порядно.
- ◆ Однако рельефов с башен не хватило для восполнения всей утраченной резьбы, и остальное заполнили реставрационными вставками. Проделав поистине огромную работу, камнерезы в 1838-1839 гг. высекли вновь 471 рельеф.

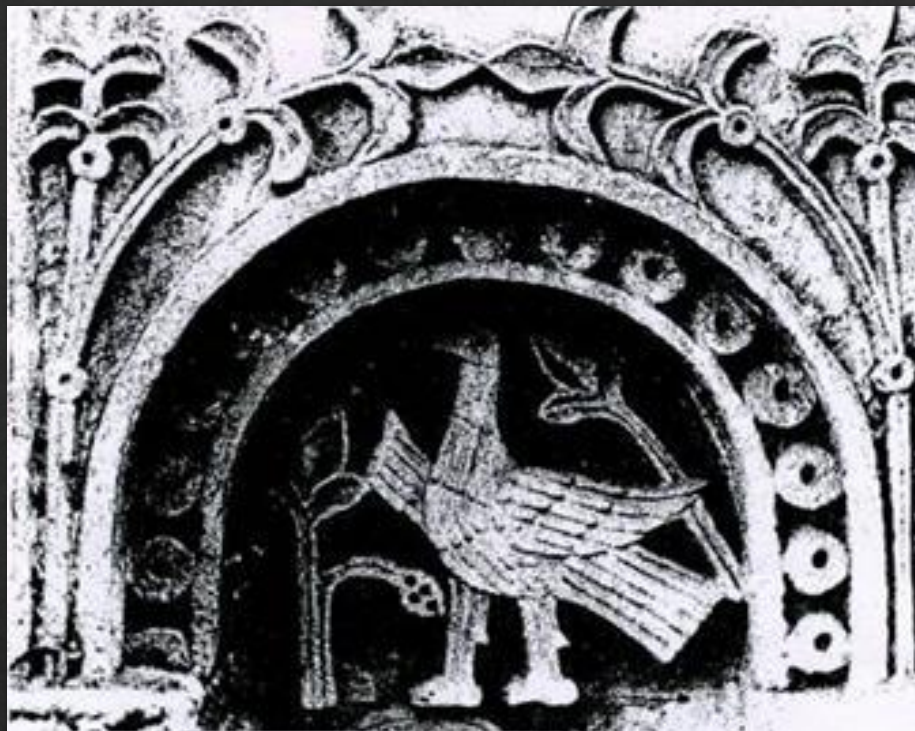
*Птица. Рельеф аркатуры западного прясла северного фасада. 1190-е гг.*

- ◆ Такой объем непременно предполагал серийность по образцам или шаблонам, что вообще для XIX в. было естественным, отвечало вкусам того времени
- ◆ Изготовление рисованного шаблона не было оттиском с оригинала, а было прорисовкой с натуры, причем проработанной в сторону упрощения и обобщения форм. Исполнение реставрационных рельефов было не отливкой с модели, а резьбой по камню. Иконографическим же материалом для шаблонов служила не только резьба XII в., но и плоские рельефы XIII в.

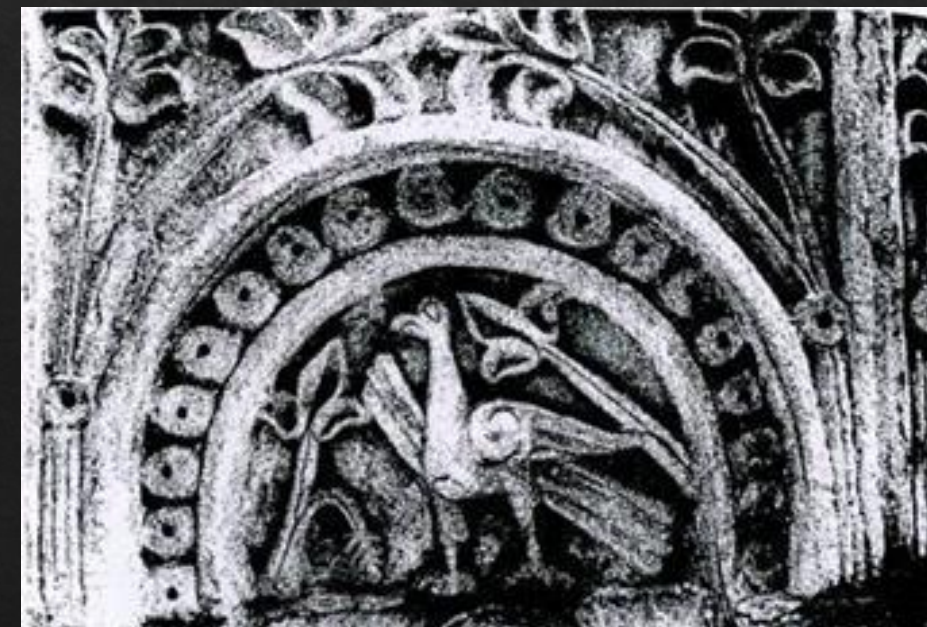
*Птица. Рельеф аркатуры центрального прясла северного фасада собора. 1838-1839 гг.*
