**ФГБОУ ВО Ивановская пожарно-спасательная
академия ГПС МЧС России**

**Кафедра государственного надзора и экспертизы пожаров
(в составе УНК «Государственный надзор»)**

**«Исследование удельного электросопротивления
обугленных остатков древесины и древесных
композиционных материалов для установления
обстоятельств пожара»**

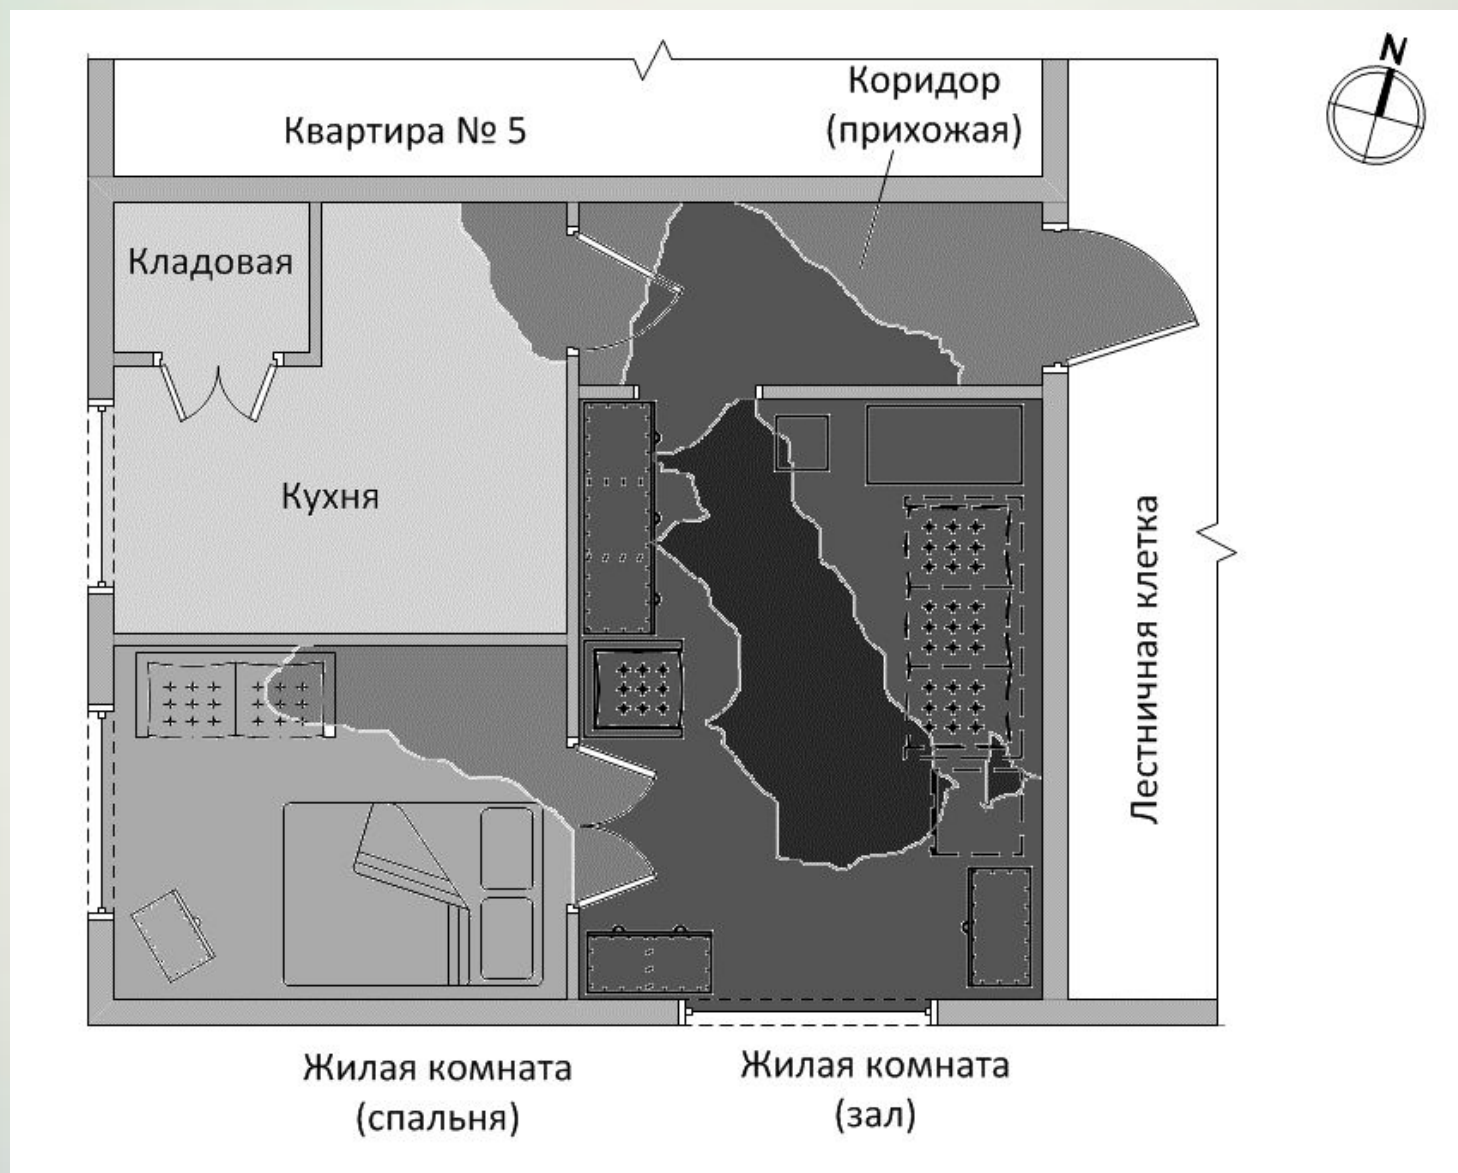
План-схема квартиры с нанесенными зонами термических повреждений
