**ФГБОУ ВО Ивановская пожарно-спасательная
академия ГПС МЧС России**

**«Исследование удельного электросопротивления
обугленных остатков древесины и древесных
композиционных материалов для установления
обстоятельств пожара»**

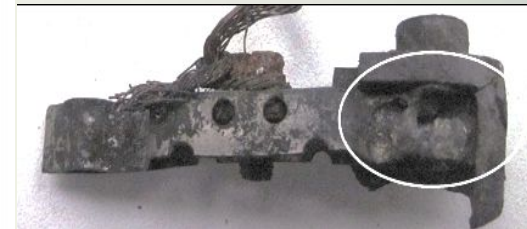
Выводы по технической причине пожара

Технической причиной возникновения пожара послужил аварийный режим работы в виде большого переходного сопротивления в месте подключения штифта штепсельной вилки к одному из гнезд двойной розетки, обнаруженной на полу в южной части помещения зала.
