**ФГБОУ ВО Ивановская пожарно-спасательная
академия ГПС МЧС России**

**«Исследование удельного электросопротивления
обугленных остатков древесины и древесных
композиционных материалов для установления
обстоятельств пожара»**

Цель работы

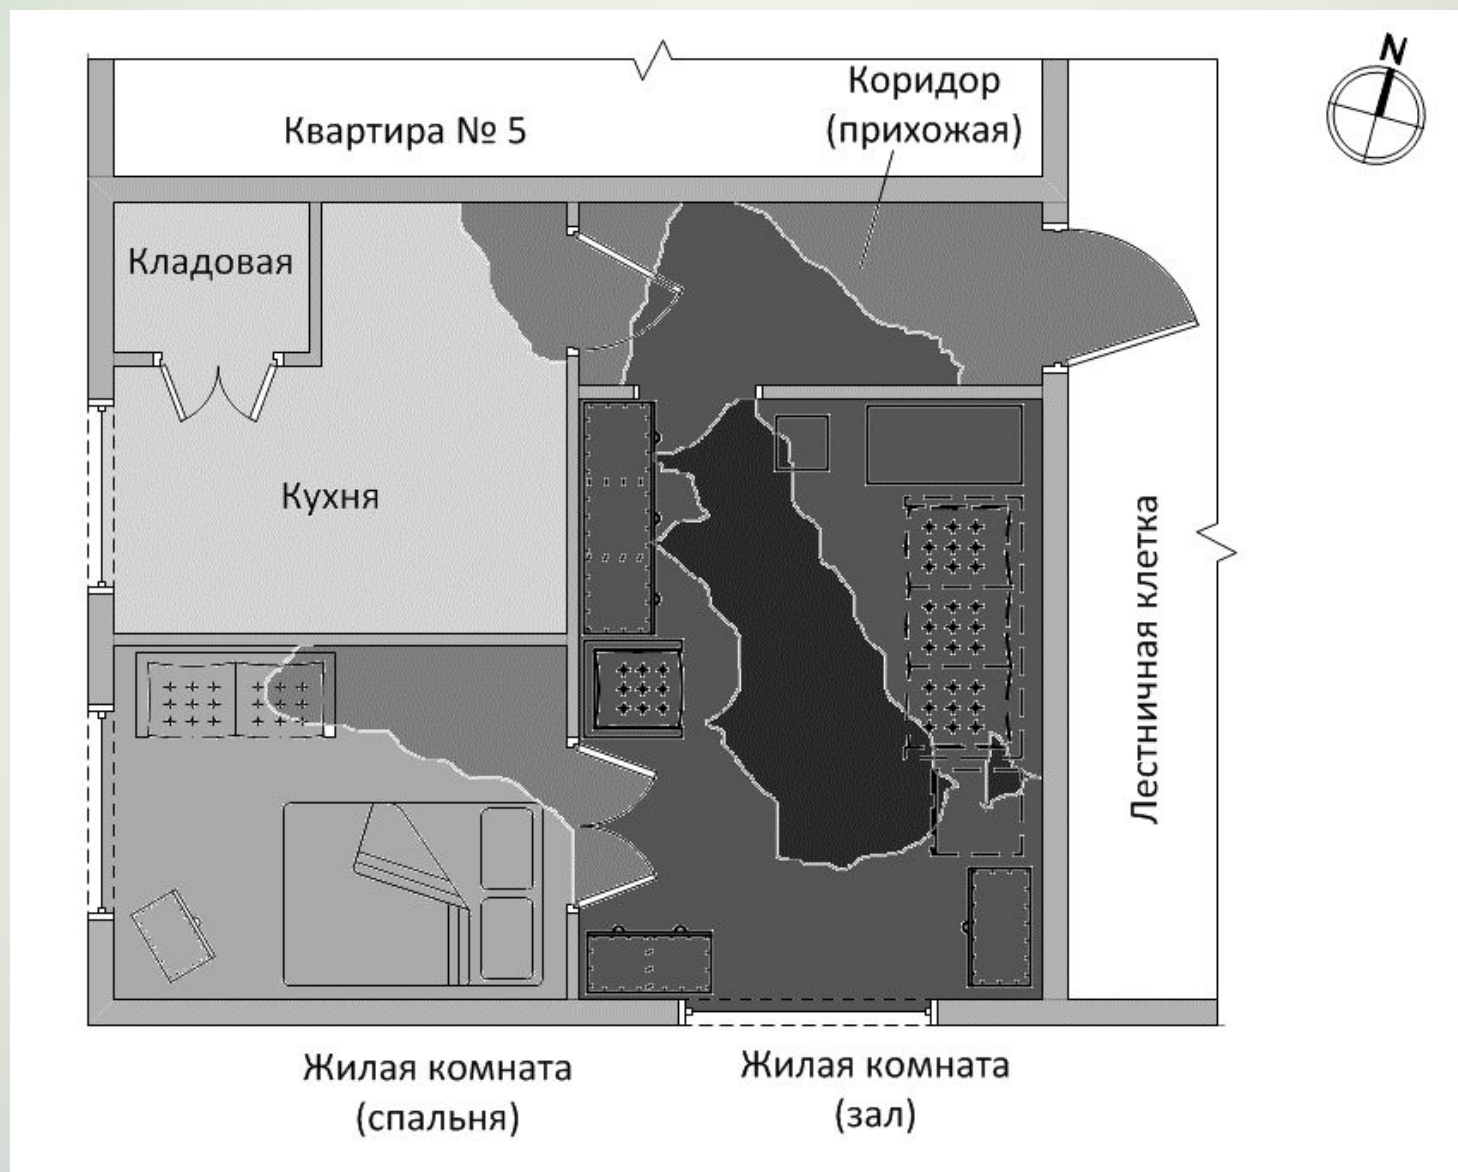
План-схема квартиры с нанесенными зонами термических повреждений

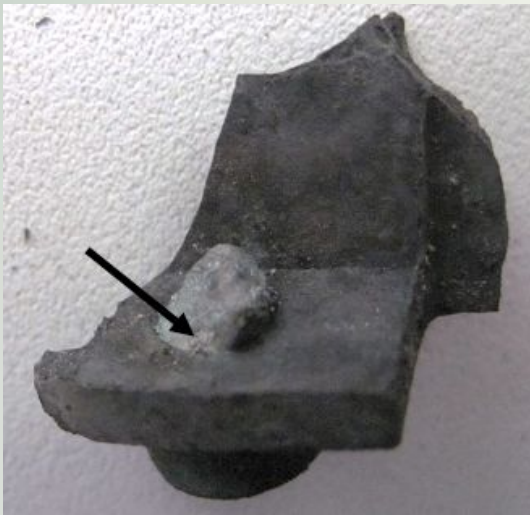
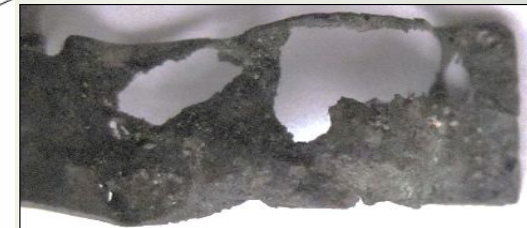
Выводы по технической причине пожара

Технической причиной возникновения пожара послужил аварийный режим работы в виде большого переходного сопротивления в месте подключения штифта штепсельной вилки к одному из гнезд двойной розетки, обнаруженной на полу в южной части помещения зала.
