Монетный брак

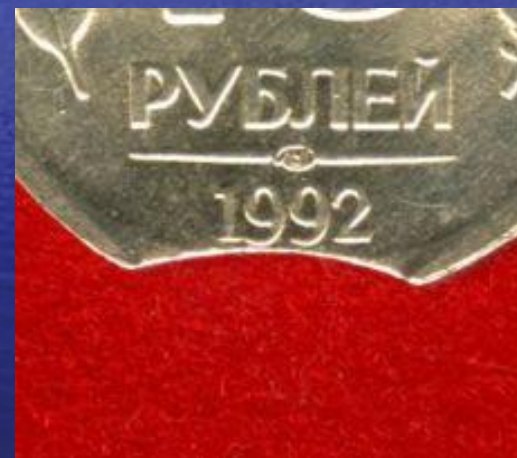
Вид брака

- Выкус и лунка с двух сторон.

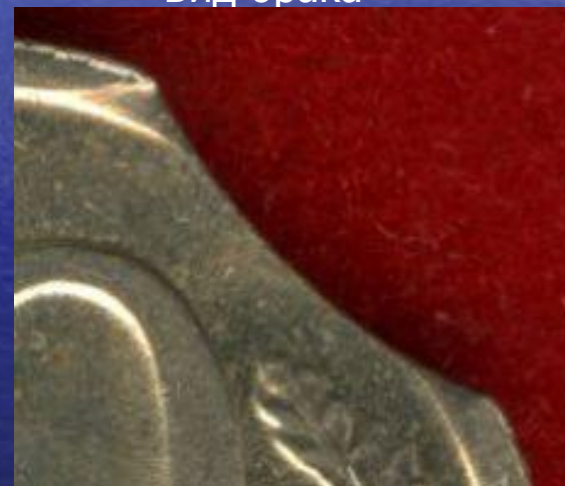
Вид брака

Ещё одна монета с
выкусами.

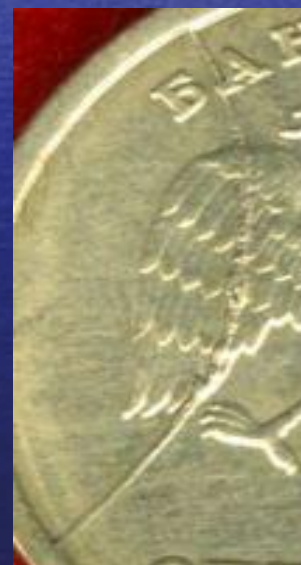
Вид брака

Брак на монете в виде выпуклой трещины, причина раскол штампа.

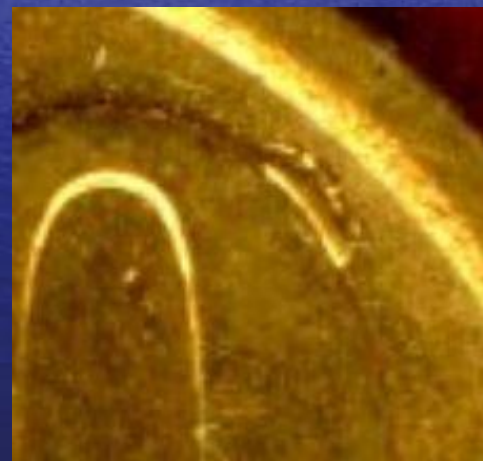
Вид брака

Износ штампея,
разрушение
штампея.

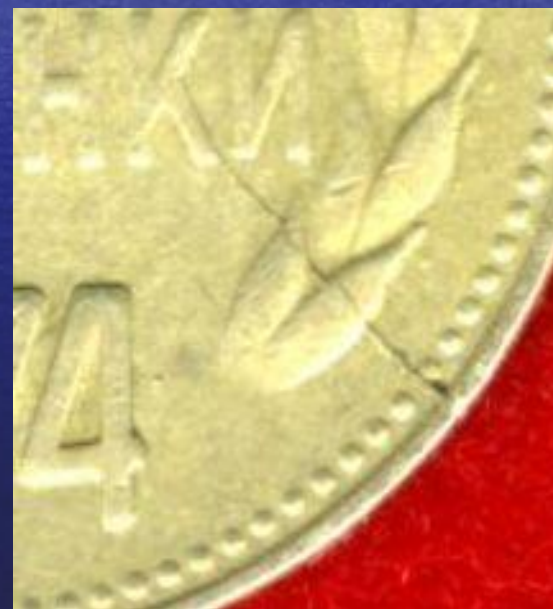
Вид брака

Трещина на монете,
выпуклая. Причина -
трещина на штампе.
