ГОСТ 21014-88 Прокат черных металлов. Термины и определения дефектов поверхности

- Настоящий стандарт устанавливает термины и определения дефектов поверхности проката из нелегированных и легированных сталей и сплавов: горячекатаных и кованых прутков круглого, квадратного и шестигранного сечения, горячекатаных профилей, листов и полос, холоднокатаных листов и лент, холоднокатаных и холоднотянутых прутков и профилей, а также дефекты формы листов, лент и рулонов.

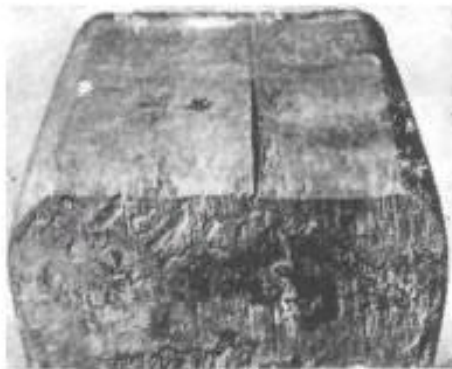
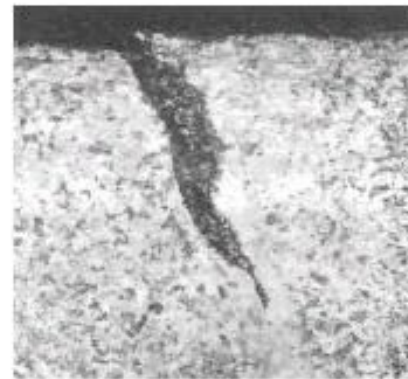
а – разорвавшийся пузырь на поверхности горячекатаной заготовки;

б – поперечное сечение пузыря

Раскатанный подкорковый пузырь

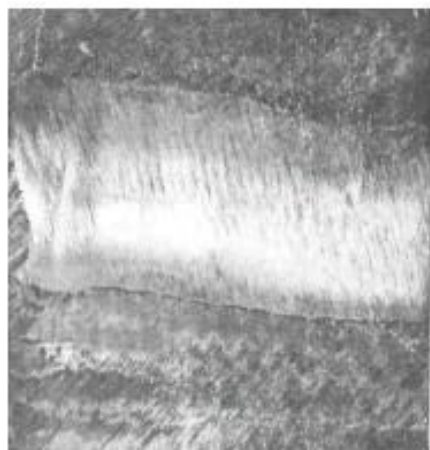
- а – волосовины в местах зачистки сутунки из стали X25T
б – грубая волосовина в продольном микрошлифе стали 12X18Н10Т

Внешний вид волосовин

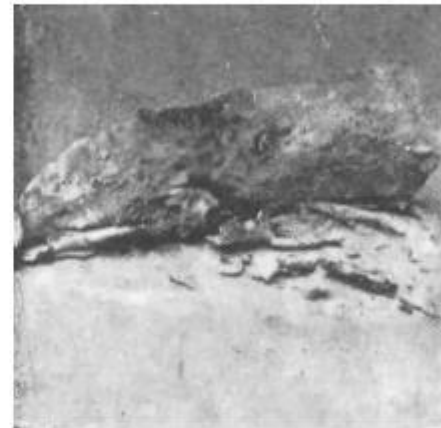
а – пузырь сильно загрязненный окислами алюминия;
б – пузырь на поверхности толстого листа

Разорванный (вскрытый) пузырь

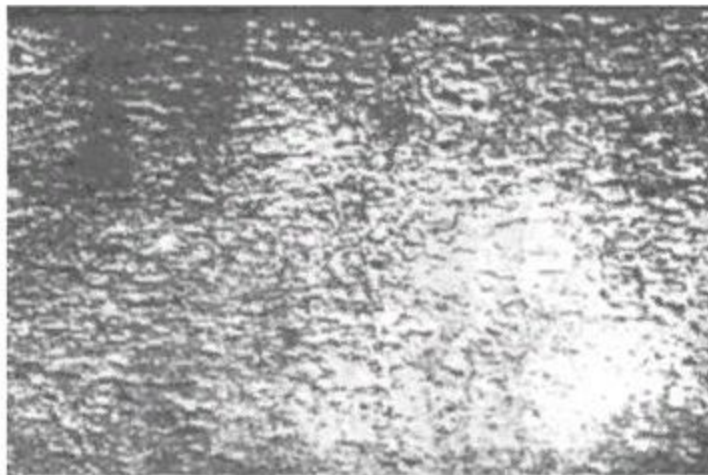
Поверхность прутка с рябизной

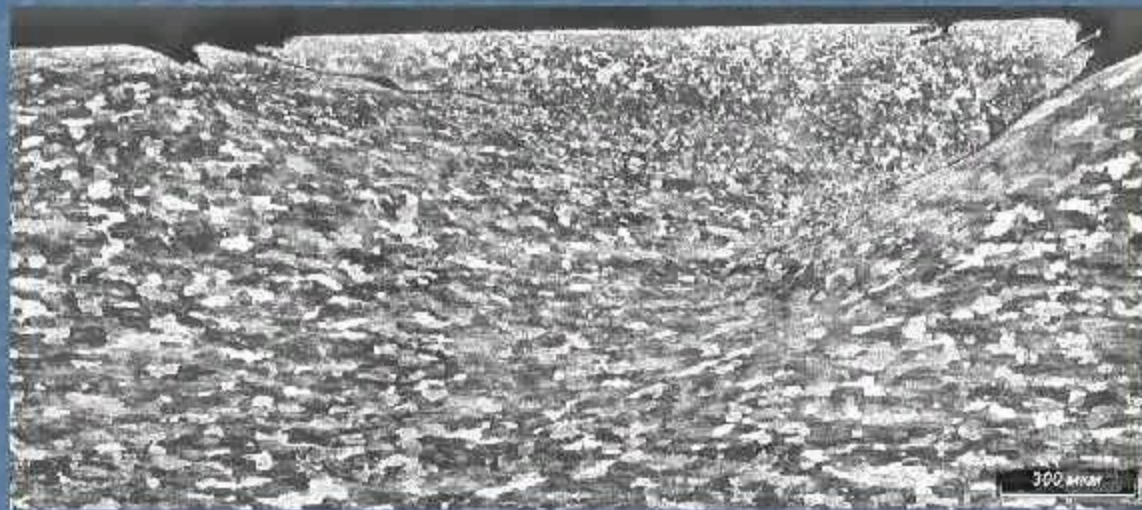
Панорамное изображение дефекта "светлая полоса с надрывами",
образованная из-за раската механических повреждений
и неровностей поверхности листа

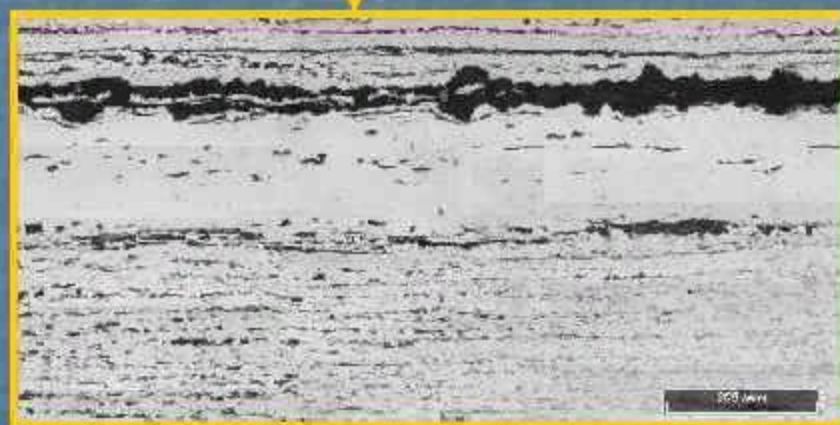
Панорамное изображение дефекта УЗК листа 71947
