**ДОМ АРХ. А. П. БРЮЛЛОВА - ДОМ С. А. СЮЗОР**  
*(ПО КАДЕТСКОЙ ЛИНИИ)*

Выполнили:  
Настина В.А.  
Письменская  
О.В.  
Королева М..  
Е.

- Адрес: г. Санкт-Петербург, Кадетская линия В. О., д.21, литера А
- Датировка: 1780-е; 1845
- Автор: арх. Брюллов А.П.

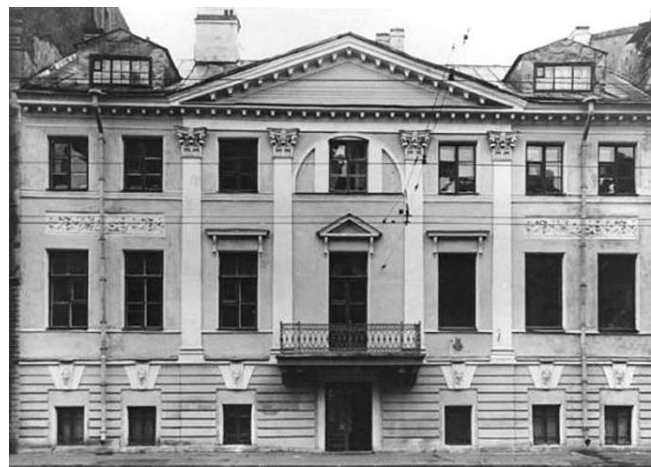
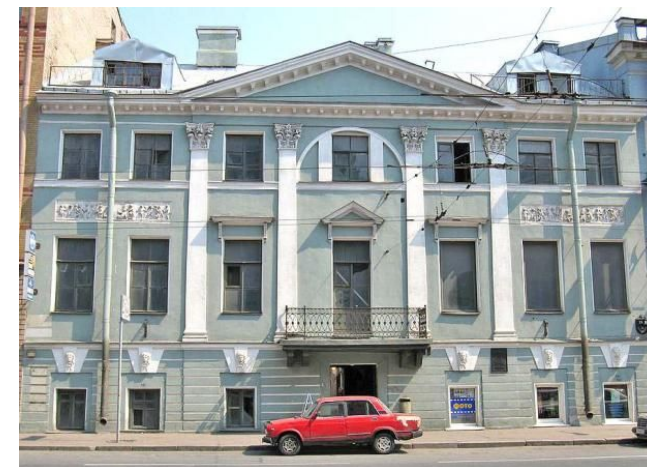
# Основные этапы перестройки и смены функции здания

- 1845 г. А. П. Брюллов перестраивает дом без изменения главного фасада. Он построил поперечный корпус во дворе, заново создал интерьеры, перестроил флигели, создал дворовые фасады в стиле древнеримских сооружений. Во дворе был установлен фонтан и статуя Аполлона-Мусагета. 1
- 1920-х гг. размещалась кондитерская Р. А. Лора.
- 1939 г. здание отреставрировали.
- 1967 г. - библиотека Н. А. Островского.
- 2011 г. В доме Брюллова на Васильевском острове расположены жилые квартиры, которые подлежат расселению из-за ветхого состояния.
- 2013. Здание признано аварийным.

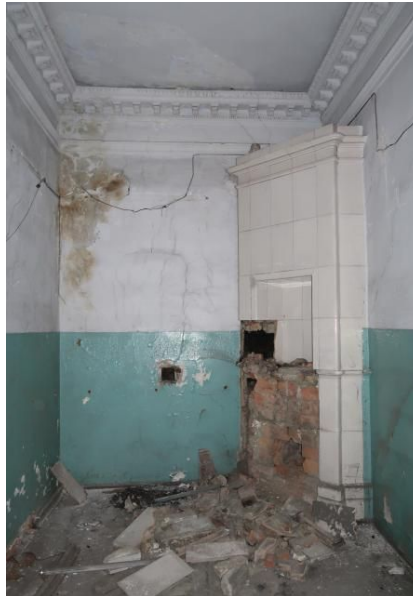
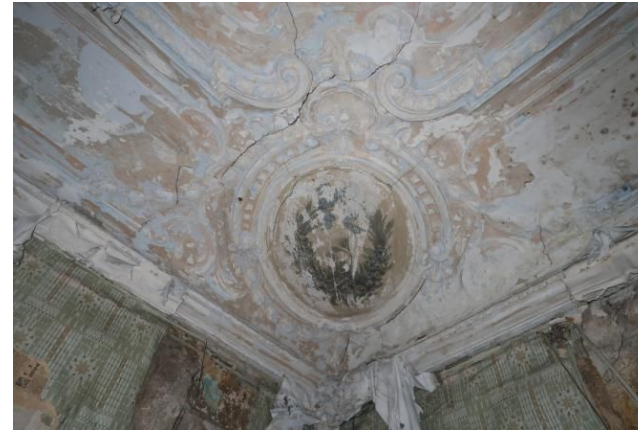
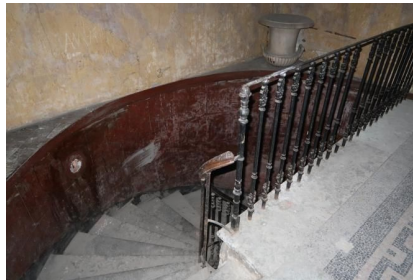
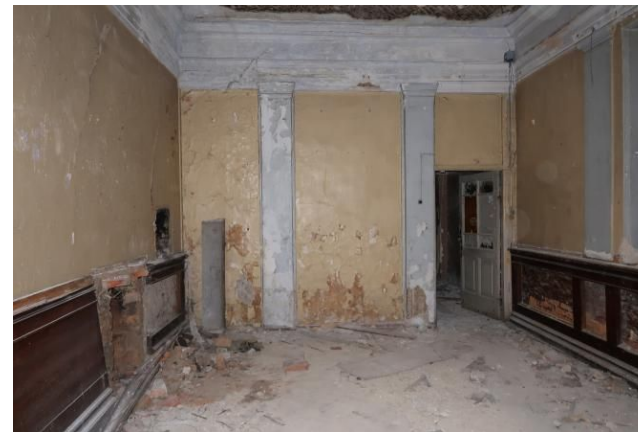
# Оформление интерьеров

- В оформлении интерьеров А. П. Брюллов использовал мотивы древнеримского жилища.
- Стены парадной лестницы облицованы искусственным мрамором красного и желтого цвета.
- Большой зал анфилады выполнен в помпейском стиле.
- Надпись - Salve (Здравствуй!), набрана из кусочков черного мрамора, расположенная на полу в холле особняка.
