Черниговская Пятницкая церковь

Черниговъ — Пятницкая церковь

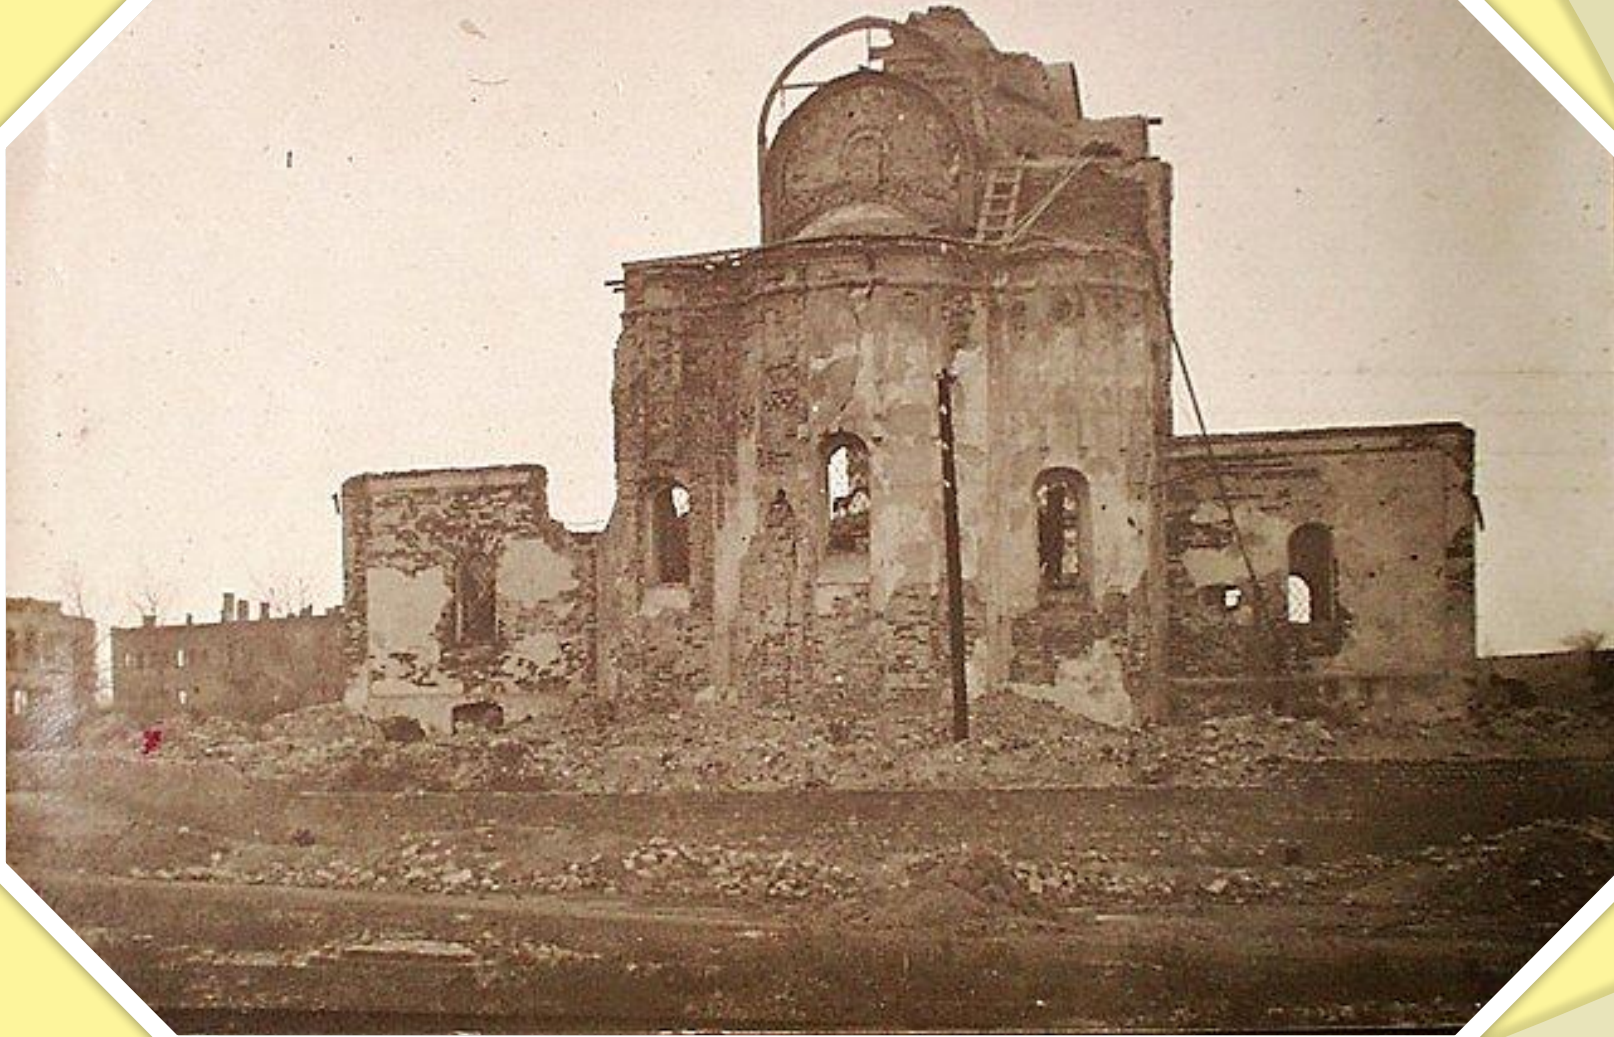
Реставрация. 1943 год

Сразу после того как немецкие войска были выбиты из города Чернигова (в 1943 году) началось тщательное изучение остатков Пятницкой церкви с целью дальнейшего восстановления. Результат исследований был сенсационным — исследователи-археологи нашли храм, воплотивший высшие достижения древнерусской архитектуры домонгольской эпохи. Все говорило о том, что это памятник нового архитектурного стиля, который сформировался на Руси в конце XII в. В 1943-45 проведение срочных консервационных и противоаварийных работ под руководством архитектора-реставратора П. Д. Барановского спасло памятник архитектуры от окончательной гибели. Церковь, таким образом, была восстановлена в ее первоначальном виде. В 1962 завершена реставрация Пятницкой церкви по проекту архитектора П. Д. Барановского и М. В. Холостенко. Возрожденное в первоначальном виде, сооружение воспроизводит высший этап развития архитектуры Киевской Руси.

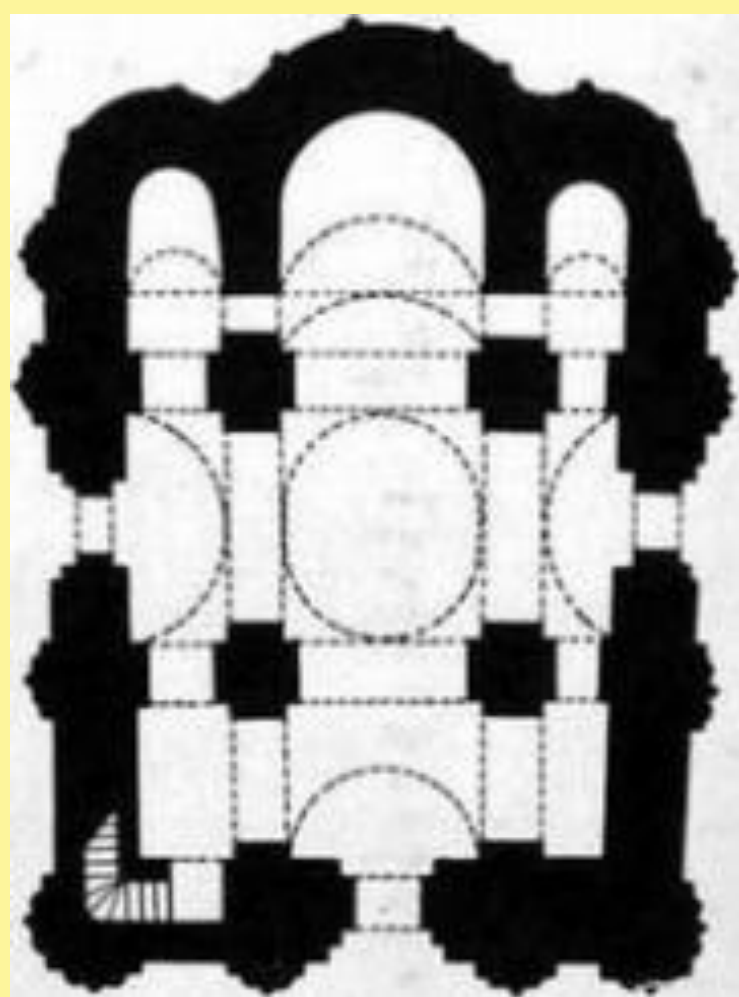
Пятницкая церковь. План-схема

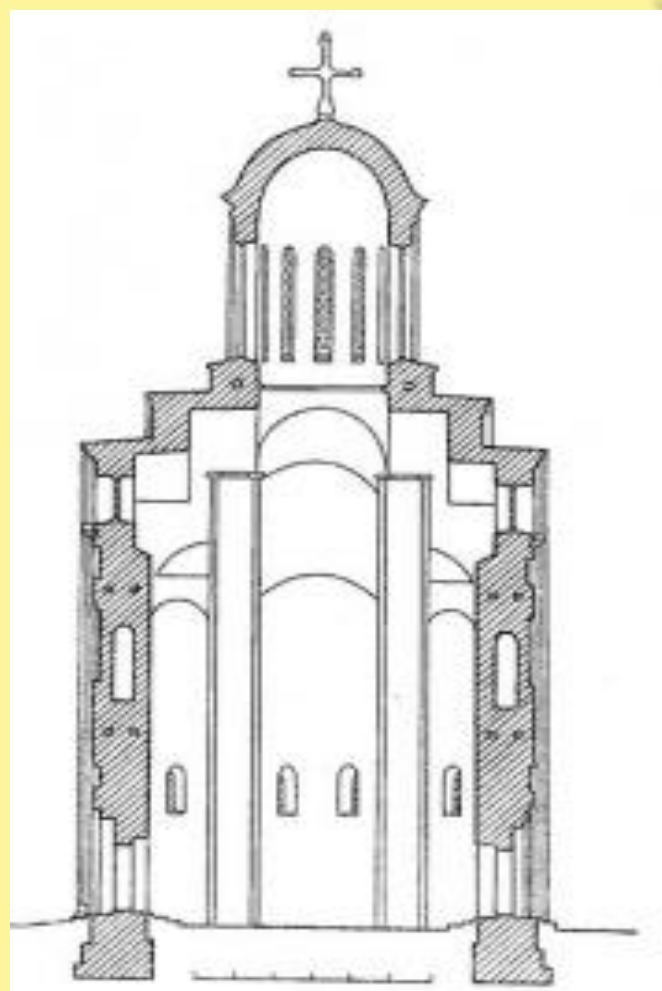
Пятницкая церковь в разрезе
