«СИБИРСКИЙ ФЕДЕРАЛЬНЫЙ УНИВЕРСИТЕТ»  
Политехнический институт  
«Конструкторско-технологическое обеспечение машиностроительных производств»

## Магистерская диссертация

Исследование факторов, влияющих на  
работоспособность механизма твердотопливного  
котла «Стаханов»

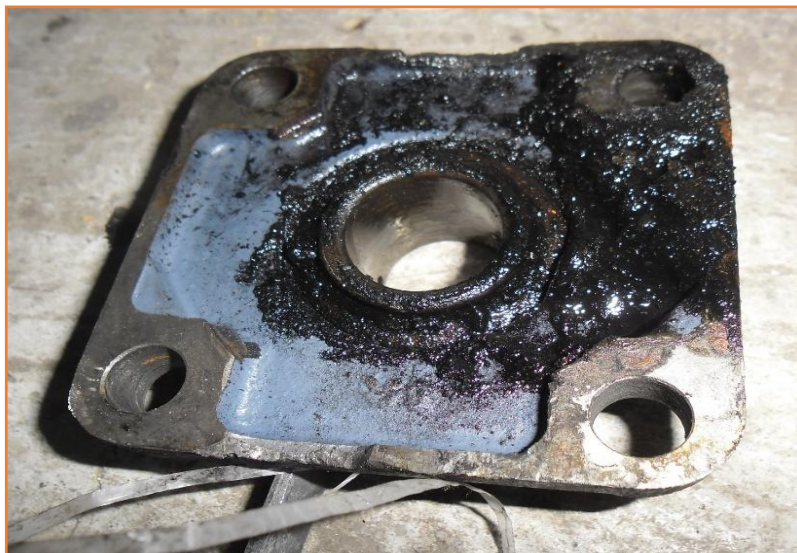
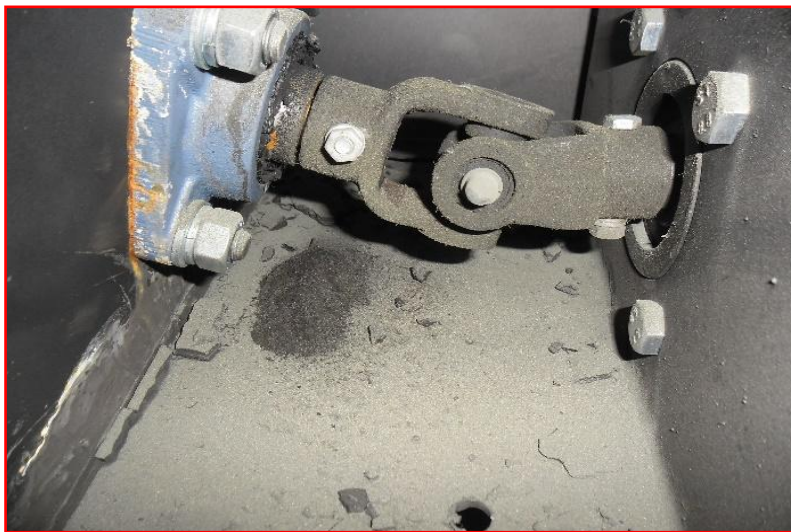
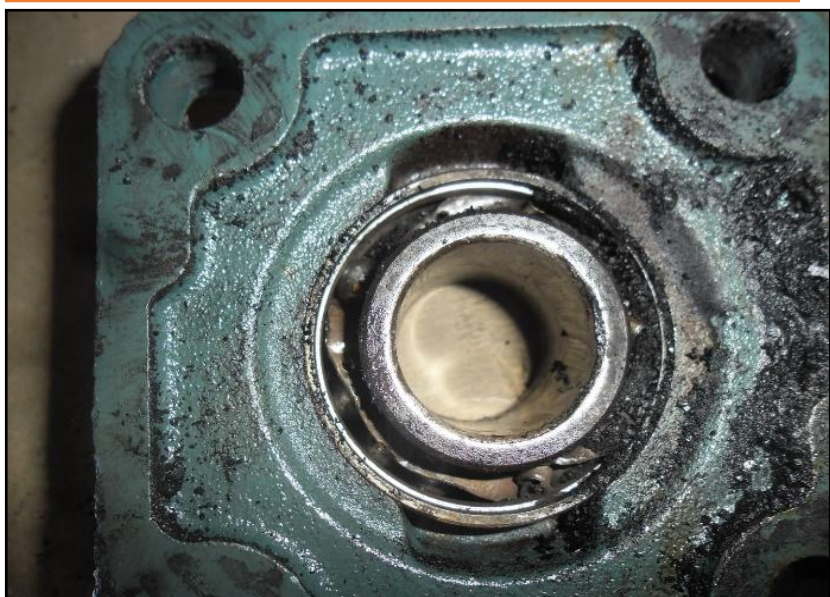
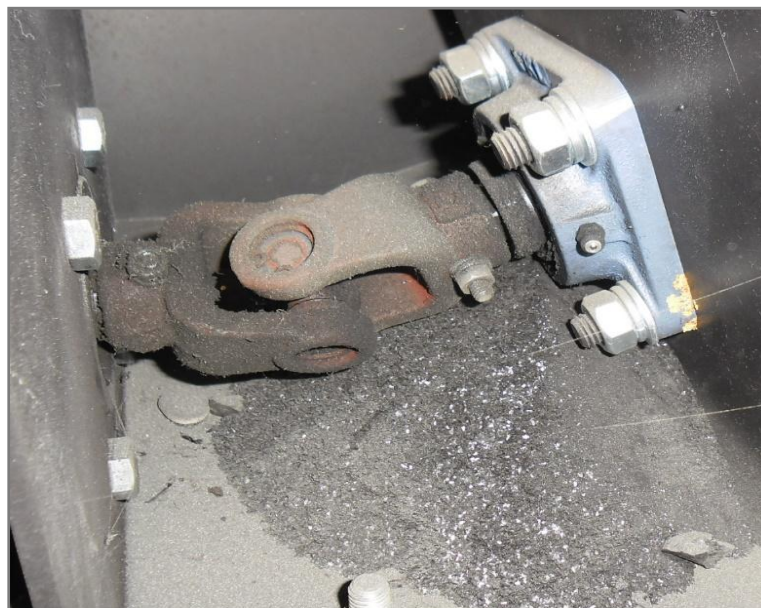
# Приложенные фотографии к рекламациям

Характер неисправности замена подшипникового узла

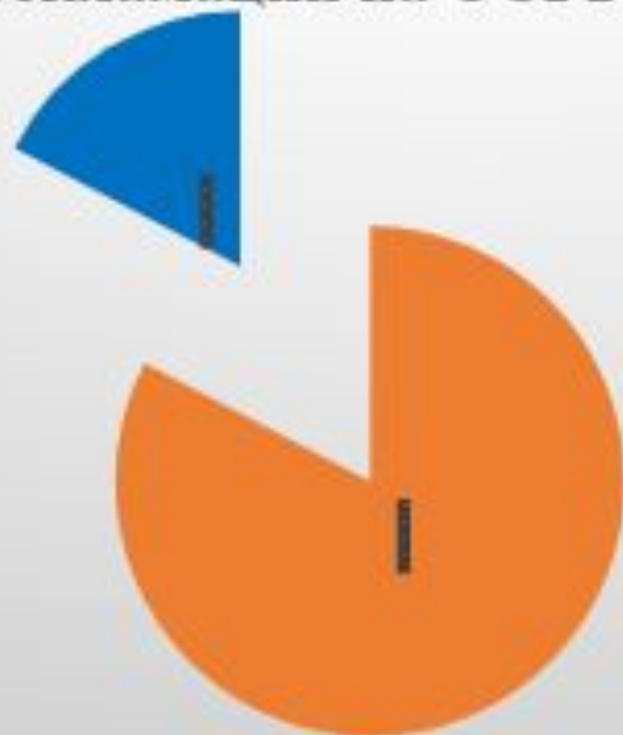
Число рекламаций на UCSF205 из общего

Остальные 382 рекламации

82 рекламации на подшипник

Всего 464 рекламации

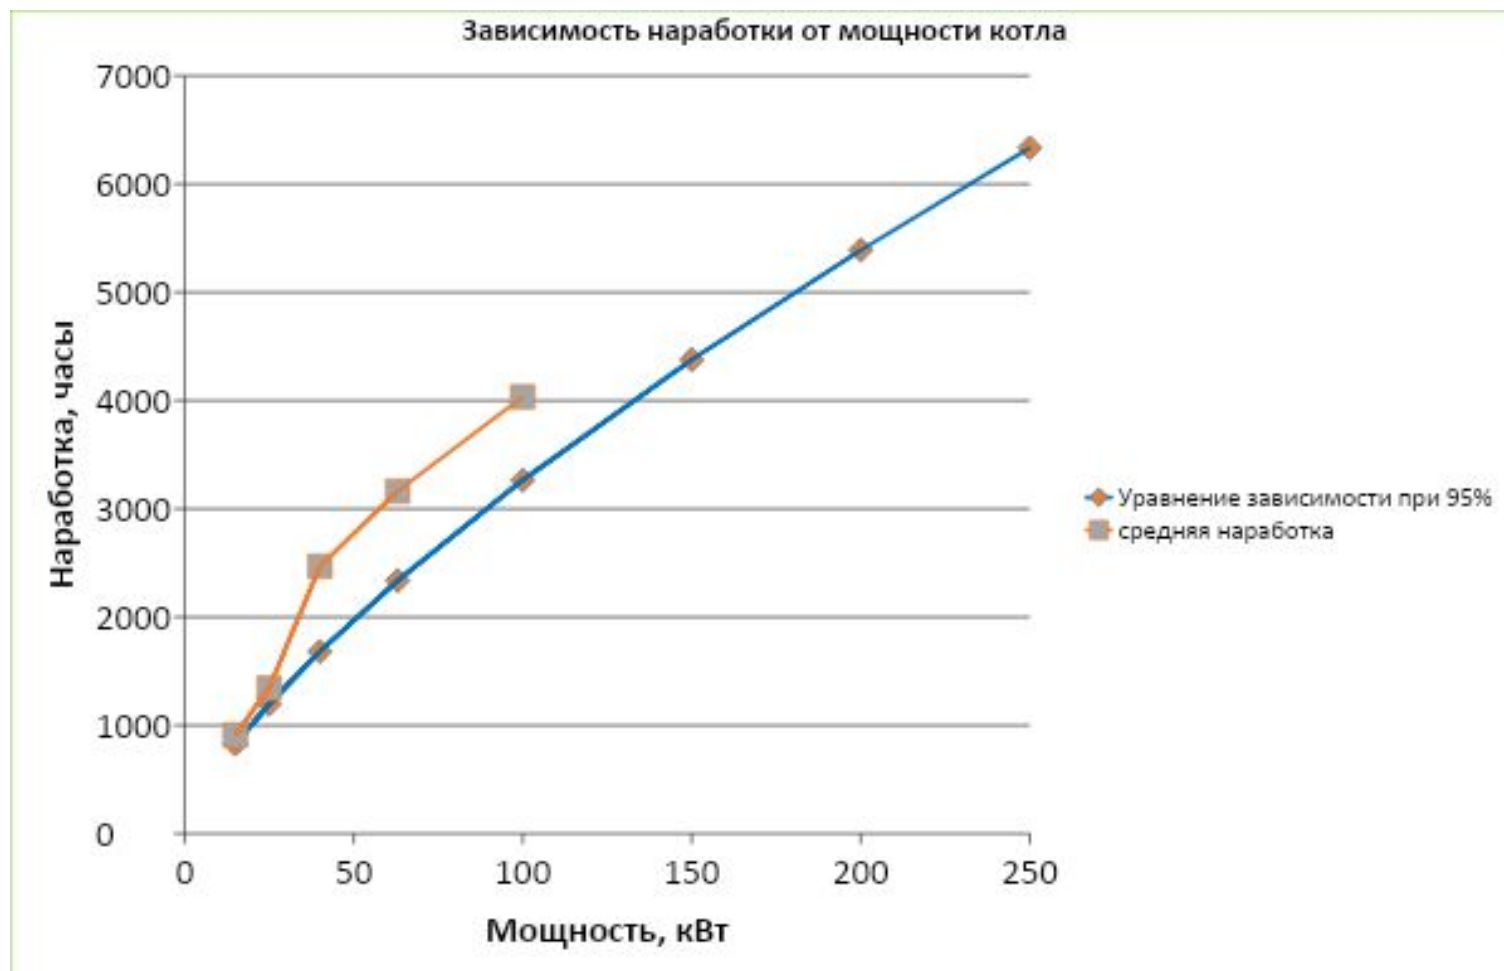
# Регрессионный анализ подшипников UCSF205

№ п/п	Обозначение	Шнек не работает, сек	Время вкл. шнека, сек
1	15кВт	84,6	5,4
2	25кВт	83,4	6,6
3	40кВт	52,7	7,3
4	63кВт	24,3	5,7
5	100кВт	21,0	9,0

Уравнение регрессии  $T = 116,504 * P^{0,723}$

T-время, часы

P-мощность, кВт

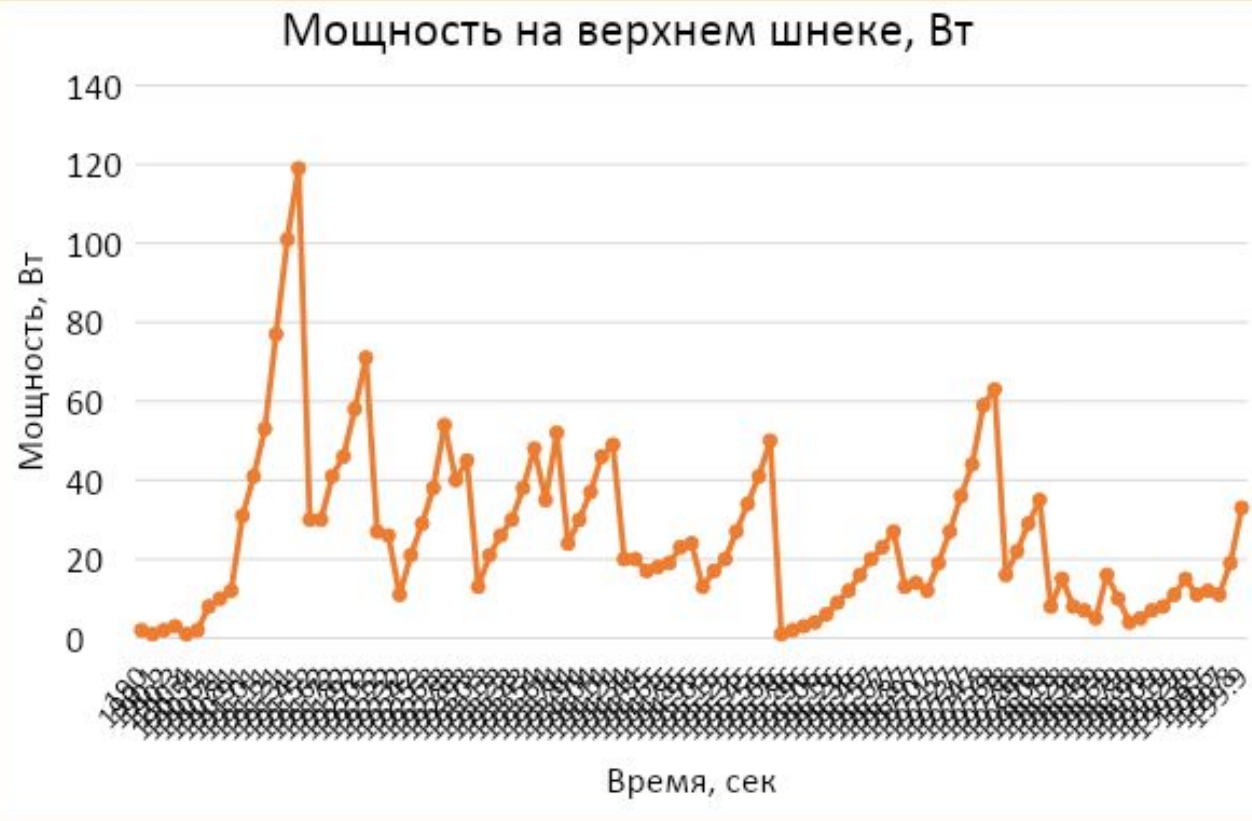
# Исследование требуемой мощности привода с помощью DEM

$$P = \tau \omega$$

$$\omega = \frac{2\pi * RPM}{60}$$

$$P_{\text{сумм.}} = 183 \text{ Вт}$$

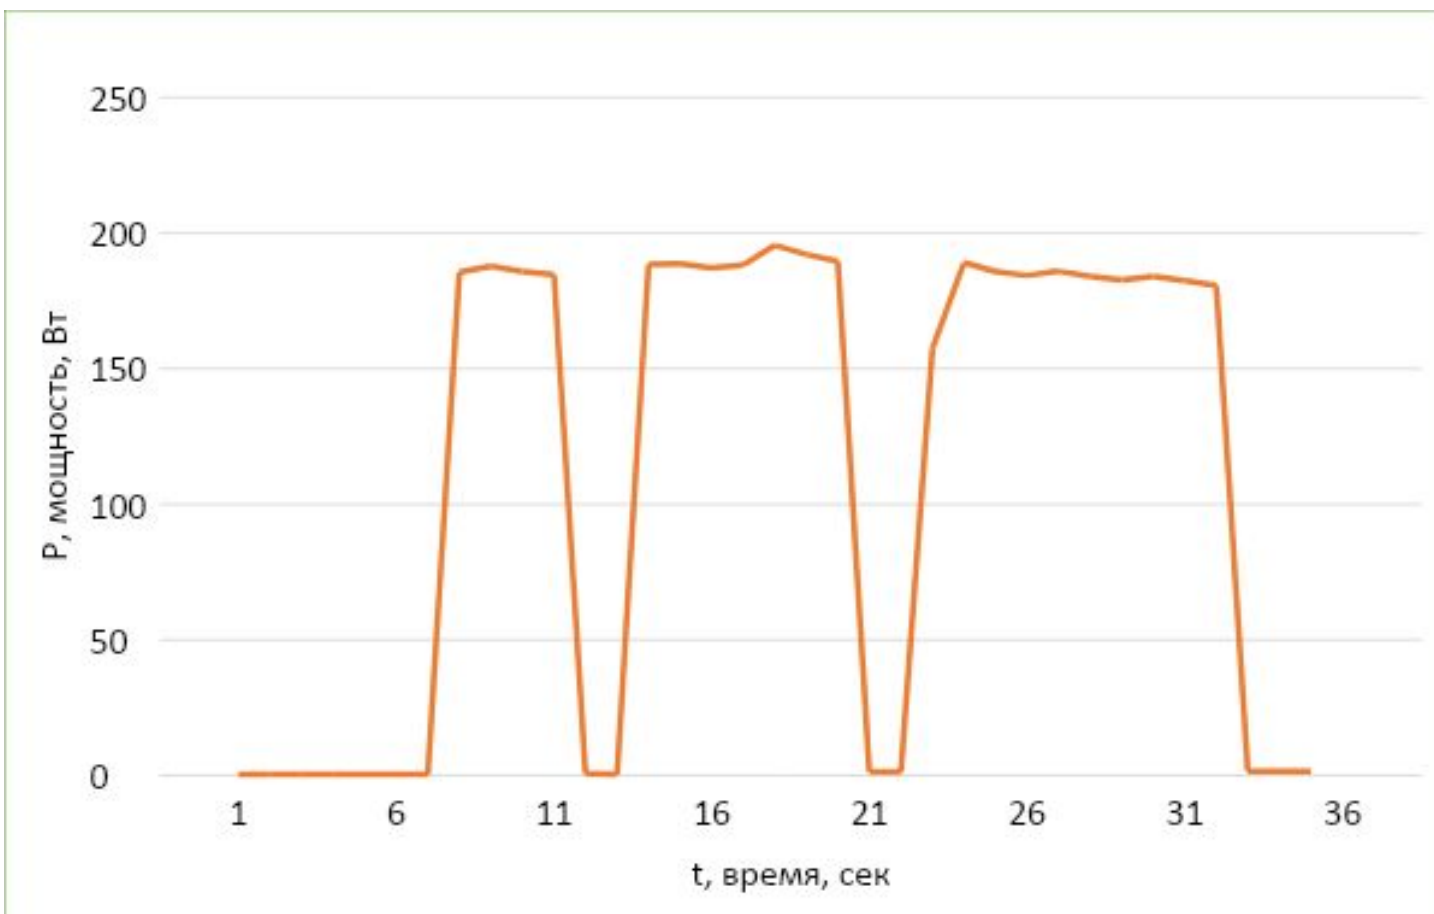
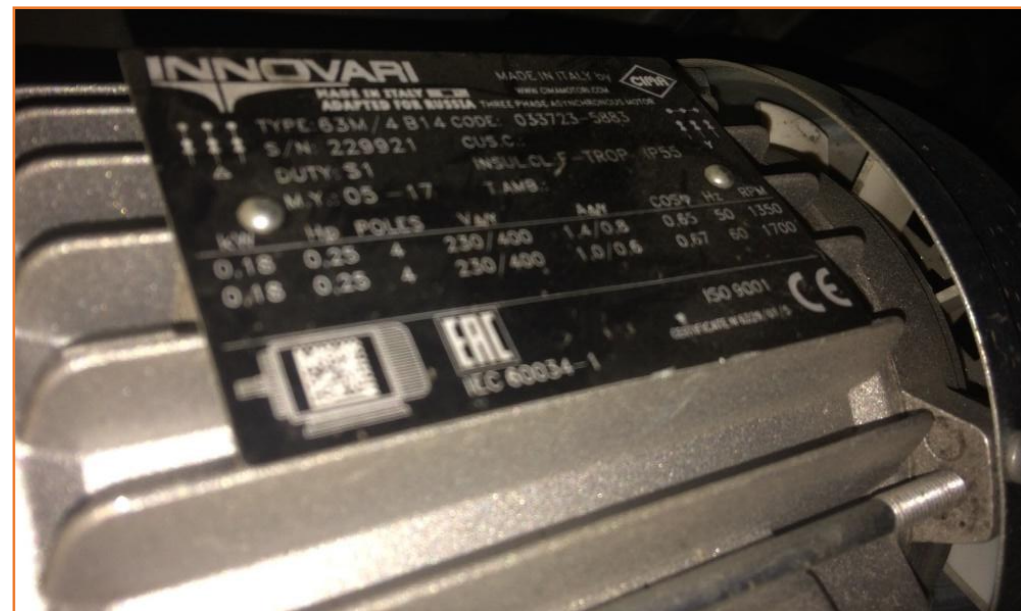
# Результаты

$$P = 1,73 * U * I * \cos\varphi * \eta$$

$$P_{\text{факт.}} = 195 \text{ Вт}$$

$$P_{\text{расч.}} = 183 \text{ Вт}$$

Погрешность 6, 15%

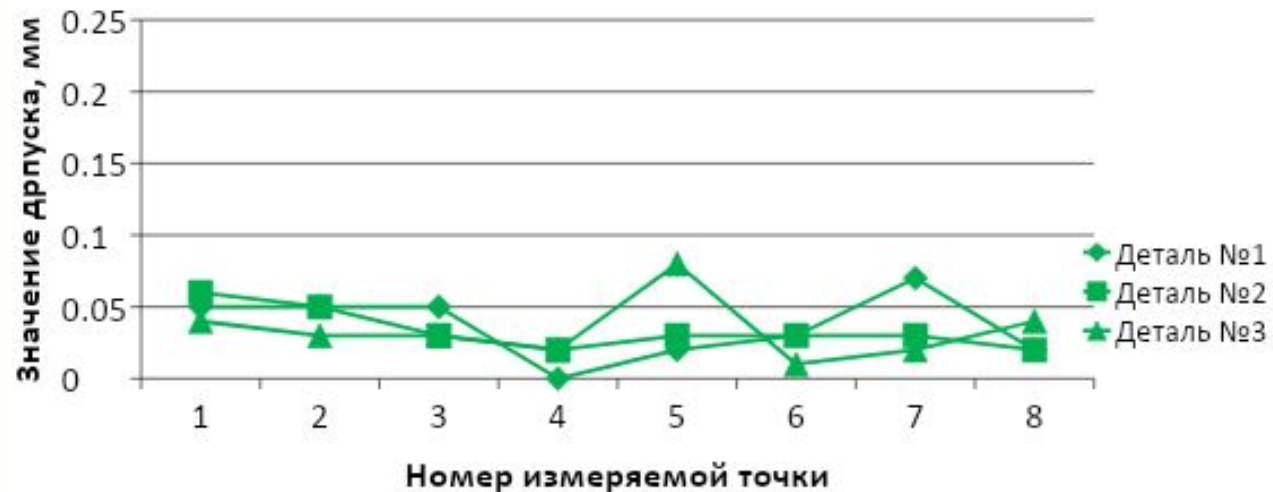
С отжигом
