КРУШЭННЕ НА ПУЦЯВЫМ ПАСТУ КРЫЖОЎКА

Чыгуначная лінія: Мінск-Маладзечна.

Месца: пуцявы пост Крыжоўка (в. Крыжоўка, Мінская вобласць).

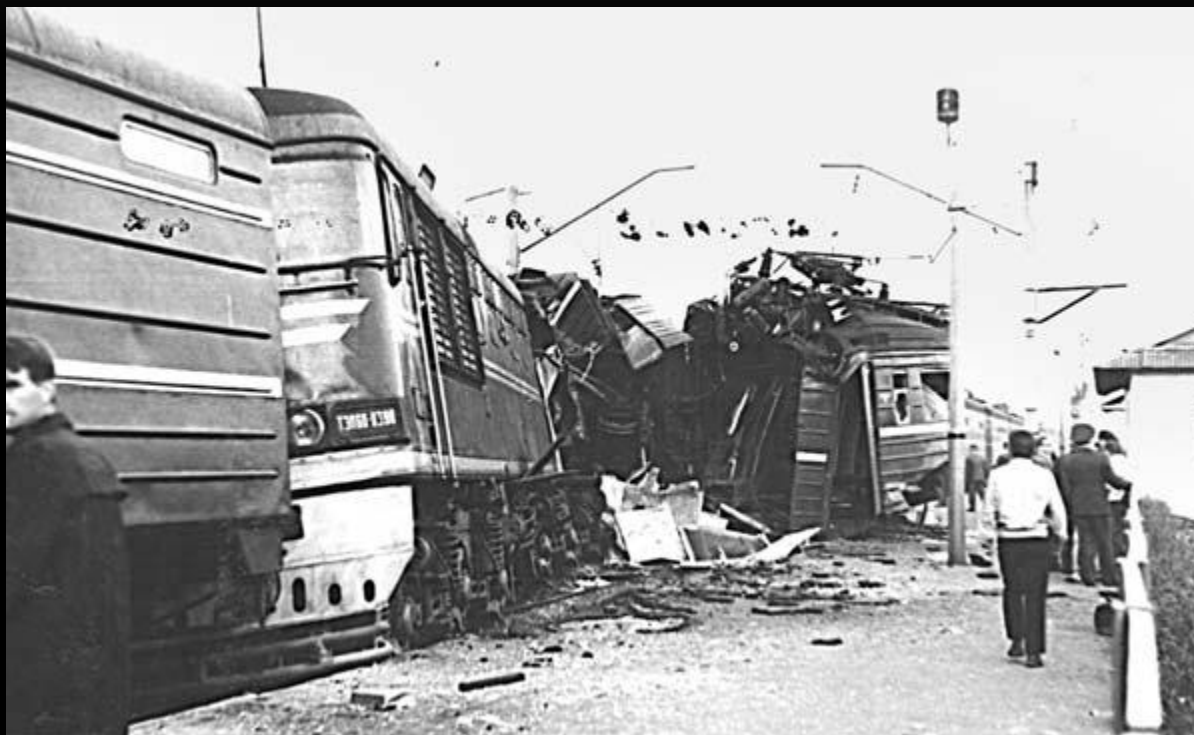
АГУЛЬНЫ ВЫГЛЯД КРУШЭННЯ З ПЛАТФОРМЫ

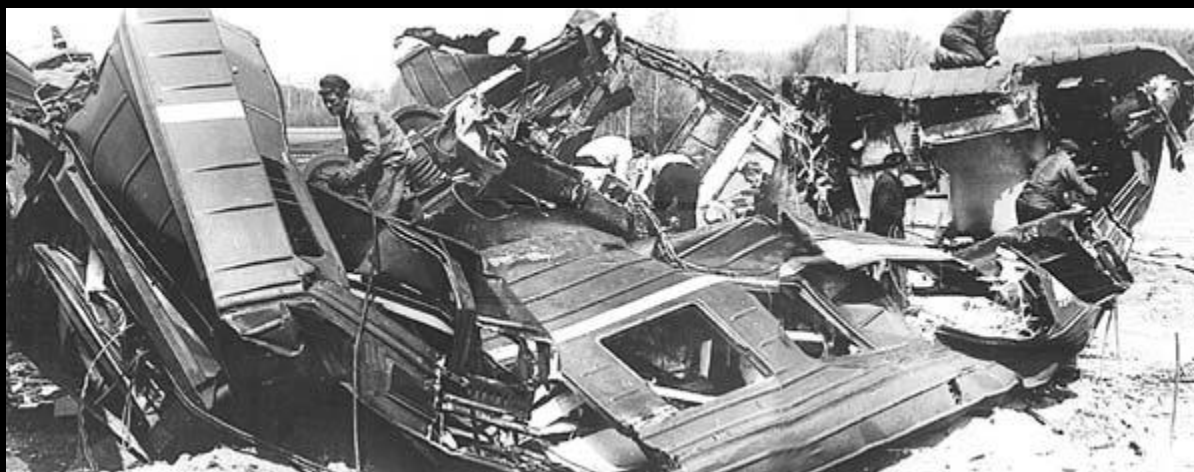
ПАБІТЯ ВАГОНЫ ЭЛЕКТРАЦЯГНІКА
