НОЯБРЬ 2020

# ВЗРЫВ ТРАНСПОРТНЫХ СРЕДСТВ ПРИ ПЕРЕВОЗКЕ ВЗРЫВЧАТЫХ ВЕЩЕСТВ

# ВЗРЬІВ ГРУЗОВОГО АВТОМОБІЛЯ, НЕ ПРИНАДЛЕЖАЩЕГО «ОРИКЕ», 12.11.2020

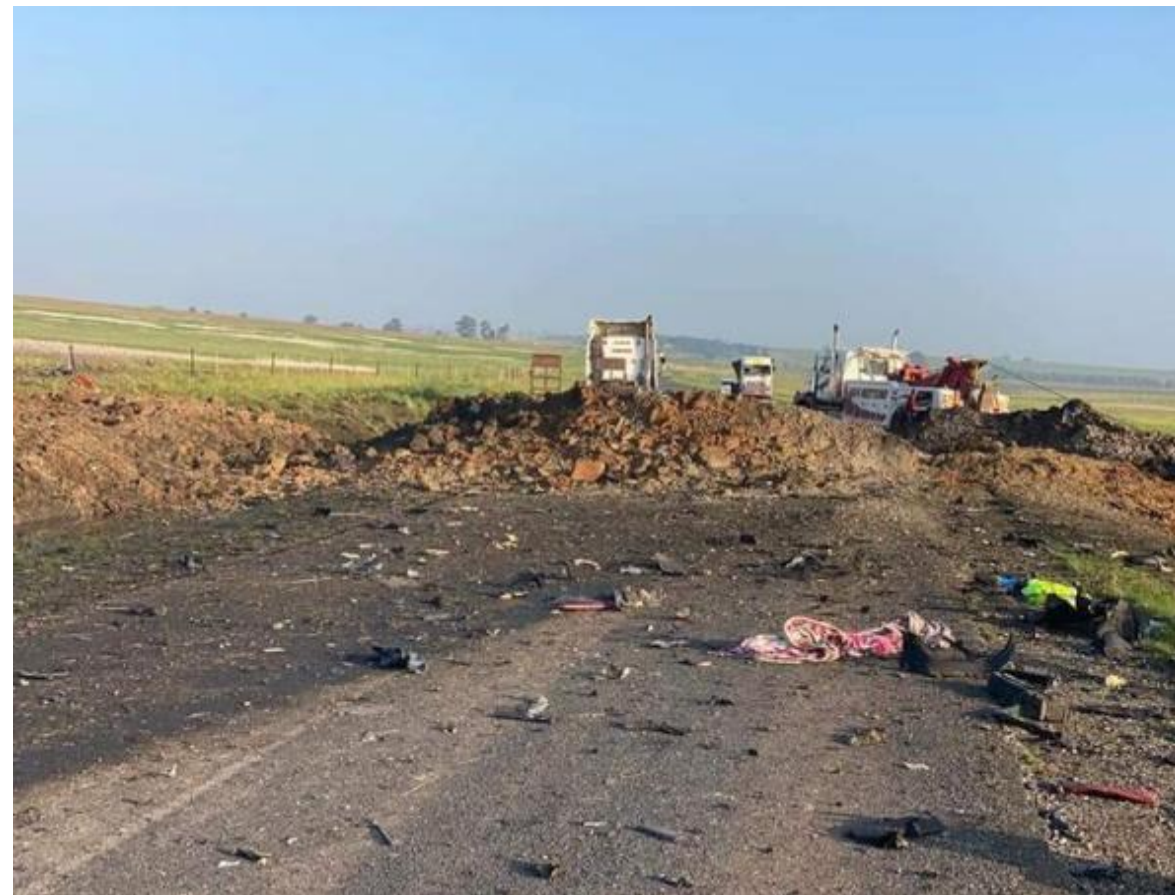
**Краткое описание:** Взрыв грузовика, перевозившего 811 коробок патронов с водным гелем Explotel V6 (класс 1.1D - UN 0241) и 130 коробок детонирующего шнура.

- Водитель увидел пламя на задних колесах, немедленно остановил машину и вышел из нее.
- Водитель ТС предупредил других водителей о грозящей опасности и распорядился, чтобы они эвакуировались и перекрыли дорогу.
- Была проведена экстренная эвакуация и перекрыта дорога с обеих сторон.
- Подробности данного инцидента пока не известны, но местные власти прибыли на место происшествия для дальнейшего расследования.

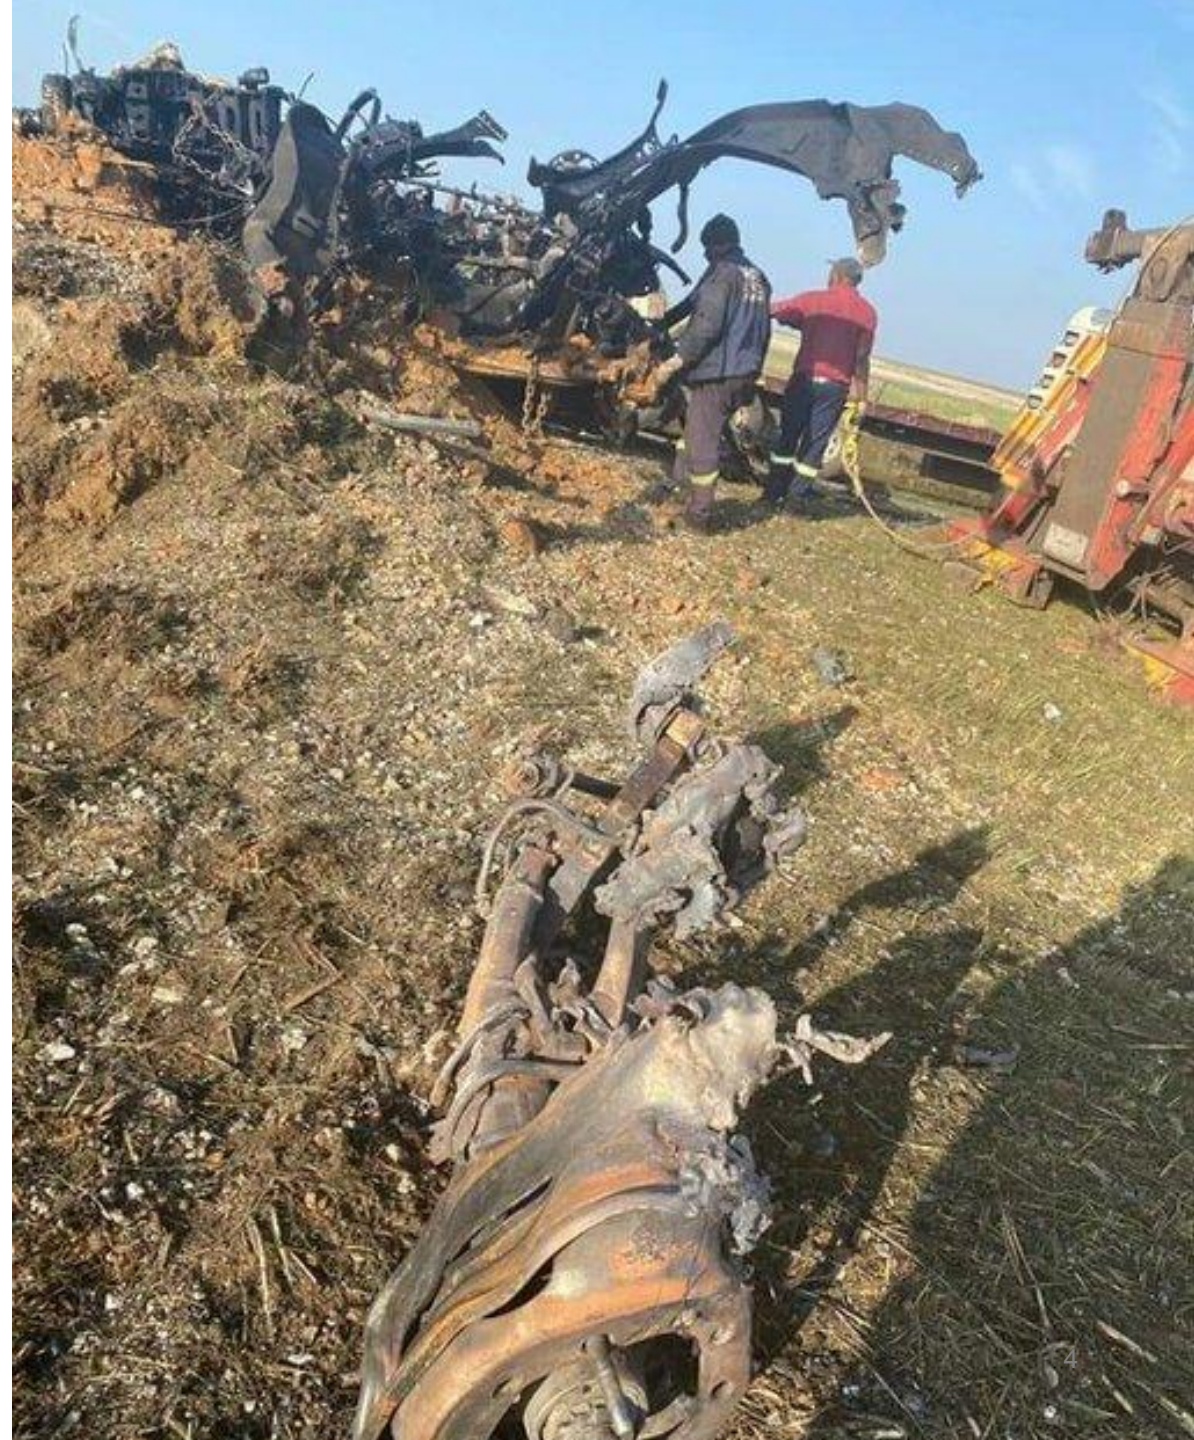
- Полное разрушение грузовика и трейлера, перевозившего патронированные взрывчатые вещества и детонирующий шнур.
- Неуточненное количество поврежденных частных автомобилей, припаркованных в районе оцепленной аварийными службами дороги.
- Частные автомобили были повреждены из-за **недостаточного радиуса эвакуации**, который не был реализован или соблюден.
- Никакие конструкции не были повреждены, но жители Леандры, Эвандера, Тричардта, Секунды и даже Бетала почувствовали толчки при взрыве грузовика и трейлера.
- В результате взрыва на дороге образовалась огромная воронка (размер неизвестен).

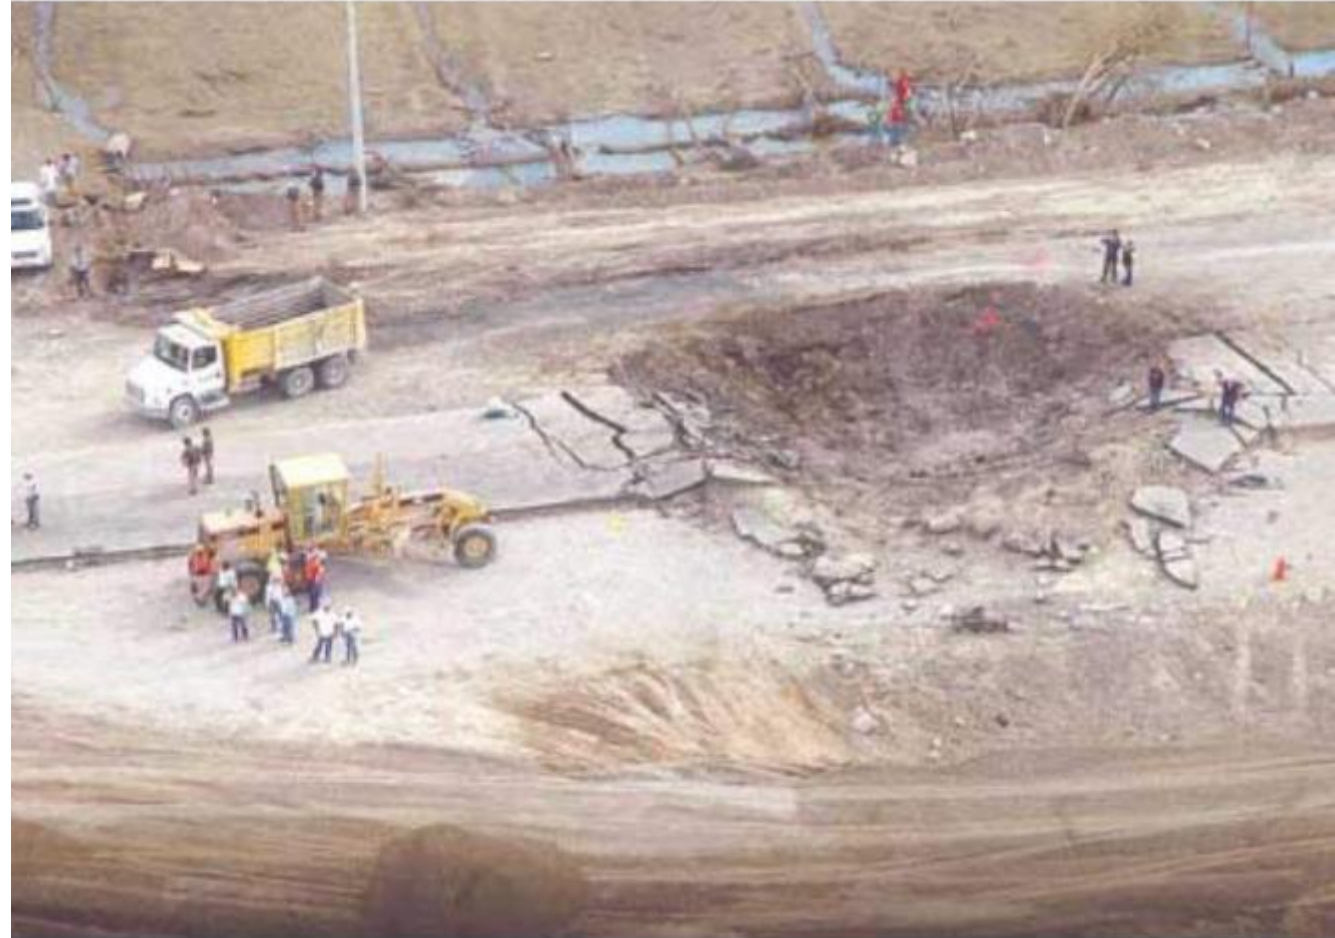
- В 2007 году пикап, движущийся по своей полосе навстречу трактору с прицепом, перевозящим взрывчатое вещество (25 000 кг АНФО Regular 1.5D UN 0331), потерял управление, выехал на встречную полосу и столкнулся с трактором.
- Это столкновение спровоцировало возгорание, которое распространилось и через 43 минуты привело к взрыву.

- Пожар начался в зоне кабины (со слов водителя).
- Огонь перекинулся на прицеп (видеоматериал).
- Пожар продолжался ~40 минут (видео часы).
- Точная причина взрыва не известна.
- Известные потенциальные источники инициирования:
  - Шины;
  - Топливный бак;
  - Огнетушители;
  - Огонь/нагрев (?).

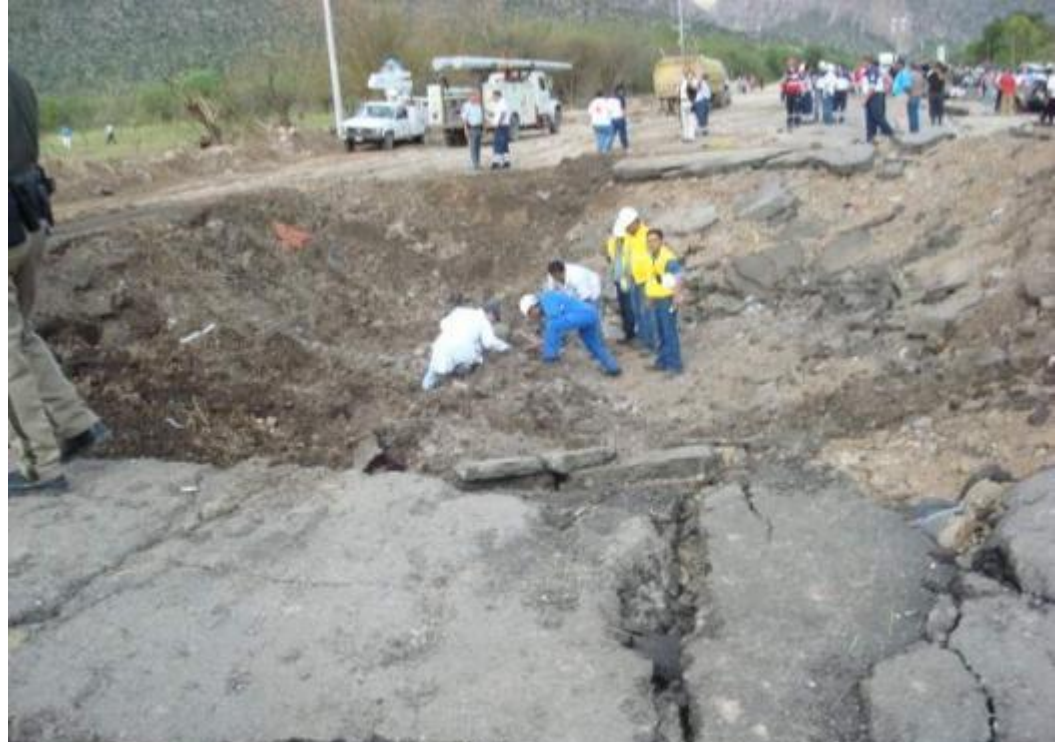
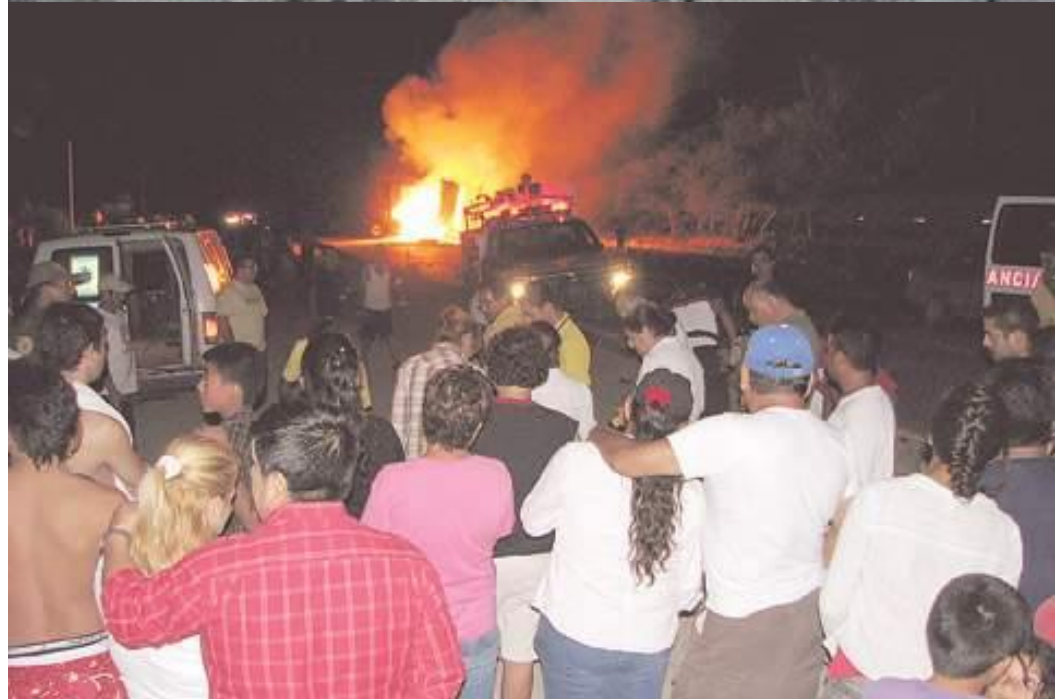
- Полная гибель трактора с прицепом, перевозившего АНФО.
- Полная гибель пикапа, столкнувшегося с трактором.
- Пострадало не менее 50 транспортных средств, проезжавших мимо.
- 67 домов с поврежденными конструкциями в радиусе 1 км (сельская местность с низкой плотностью населения), 12 домов с серьезными повреждениями (требующими восстановления) и 55 домов с незначительными повреждениями
- В результате взрыва образовалась воронка диаметром 20 м и глубиной 3 м.
- 350 человек были эвакуированы из Селемании в город Нададорес.
- Ущерб соседним районам и общественный ущерб (дома, электрические столбы, дорога, автомобили).

- Лихачество и рискованная манера вождения.
- Дорожные условия.
- Невозможность потушить/локализовать пожар, возникший на прицепе трактора.
- Неадекватное реагирование в экстренной ситуации:
