02.04.2020

Отчет по проведенной проверки по профилактике короновируса.
Результаты проверки представлены на следующих слайдах.

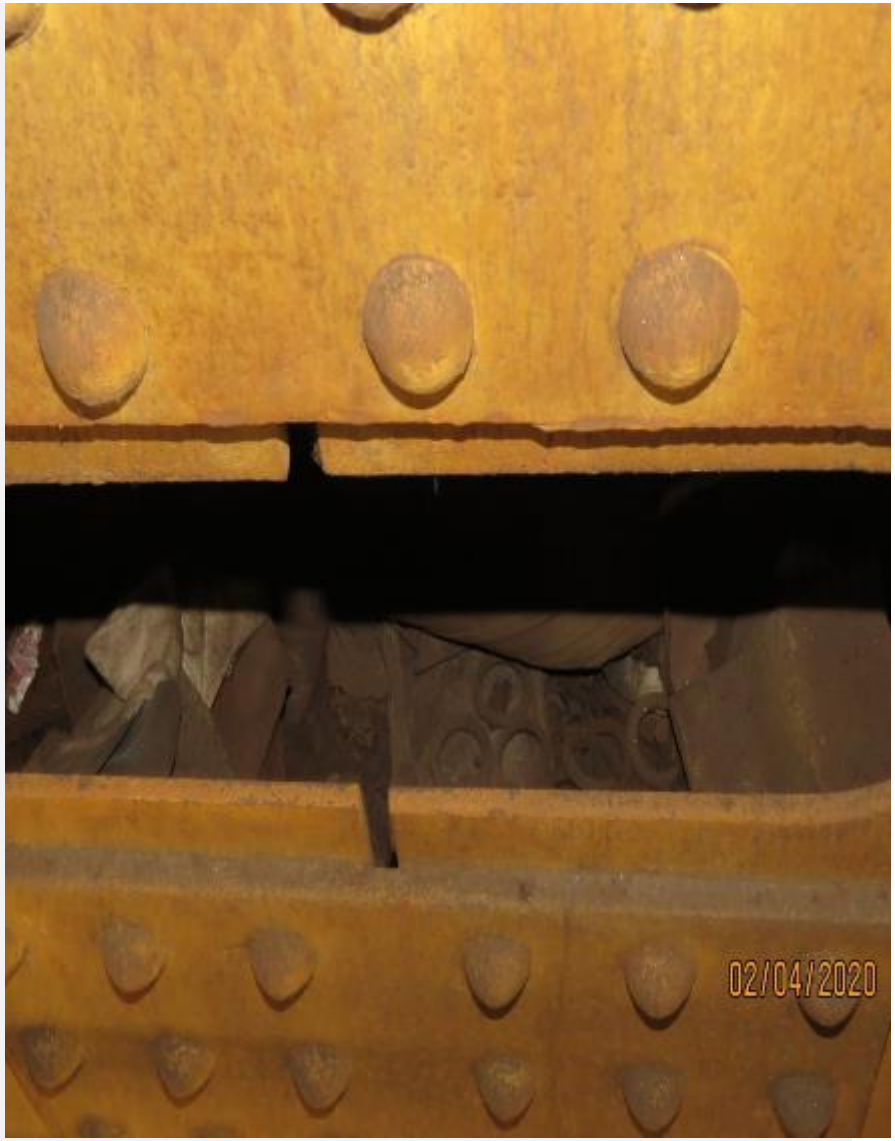
Графа формы	Значение
ФИО Специалиста	Гулидов А.В.
Дата выявления	02.04.2020 г.
Объект	ЦХПП
Подрядная организация	
Точная локация внутри объекта	Отделение отделки металла, мостовой кран №60
Описание выявленного нарушения	Допускается хранение в полостях металлоконструкций крана материалов, деталей и ветоши после ремонта крана.
Категория	Промышленная безопасность
Уровень риска	Низкий
Предпринятые меры для устранения нарушения	Ответственный специалист поставлен в известность
Нарушение устранено на месте?	Нет
Плановая дата устранения нарушения	06.04.2020
Характер нарушения	ОУ
К каким типам опасных работ относится выявленное нарушение?	Нарушение содержания рабочих мест.
Основание	«Правила безопасности опасных производственных объектов, на которых эксплуатируются подъёмные сооружения», п.158

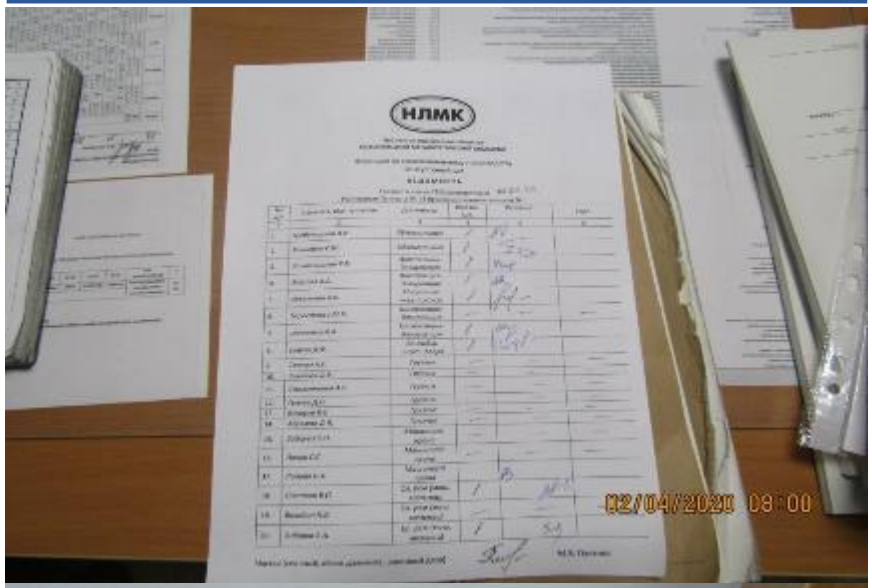
Графа формы	Значение
ФИО Специалиста	Припадчев М.С.
Дата выявления	02.04.2020 г.
Объект	ОГЦ
Точная локация внутри объекта	Производственный участок №1, отделение обжига доломита и шихтовый двор. Комната сменного мастера.
Описание выявленного нарушения	В журналах выдачи СИЗ ведутся ведомости с ежедневной выдачей и сдачей СИЗ под роспись. Организован свободный доступ к выдаваемым СИЗ.

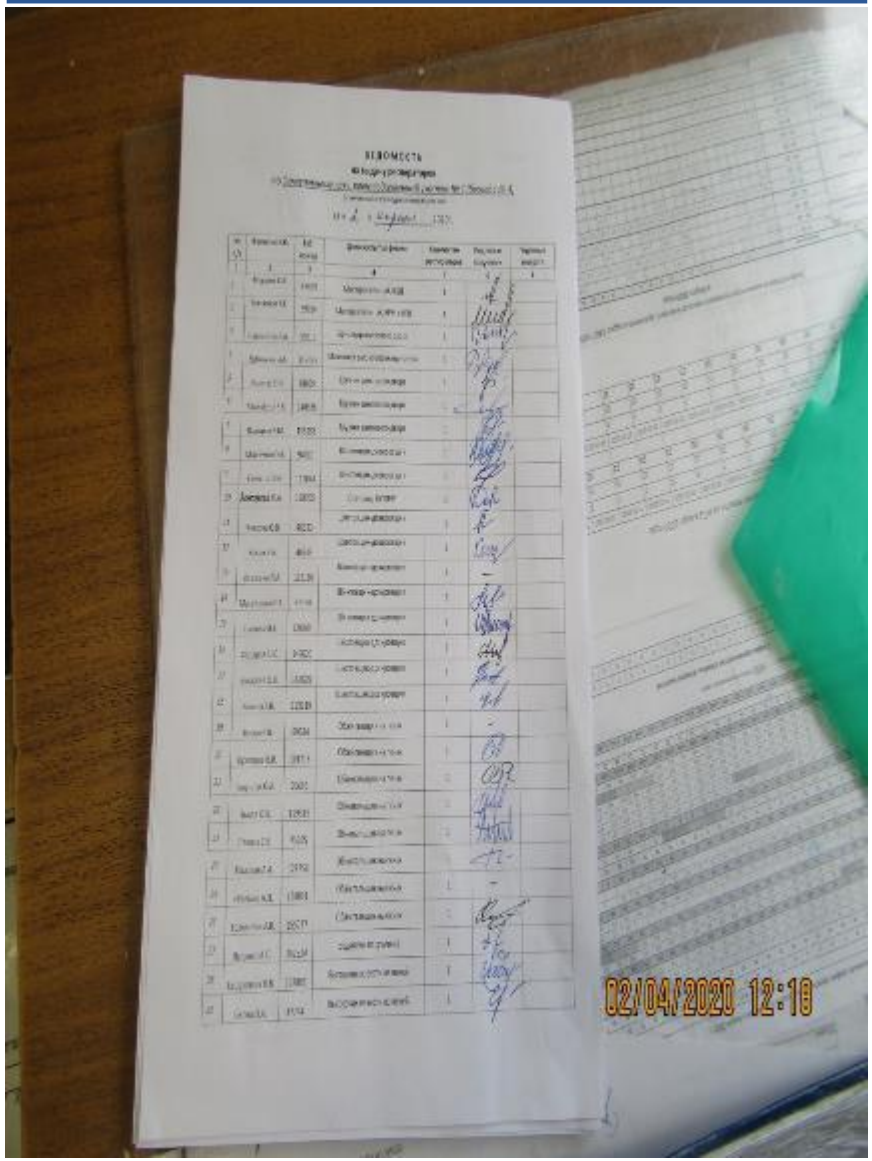
Графа формы	Значение
ФИО Специалиста	Припадчев М.С.
Дата выявления	02.04.2020 г.
Объект	ОГЦ
Точная локация внутри объекта	Производственный участок №3. Комната сменного мастера.
Описание выявленного нарушения	В журналах выдачи СИЗ ведутся ведомости с ежедневной выдачей и сдачей СИЗ под роспись. Отсутствует свободный доступ к выдаваемым СИЗ. СИЗ (респиратор) выдается в начале смены на оперативном собрании.

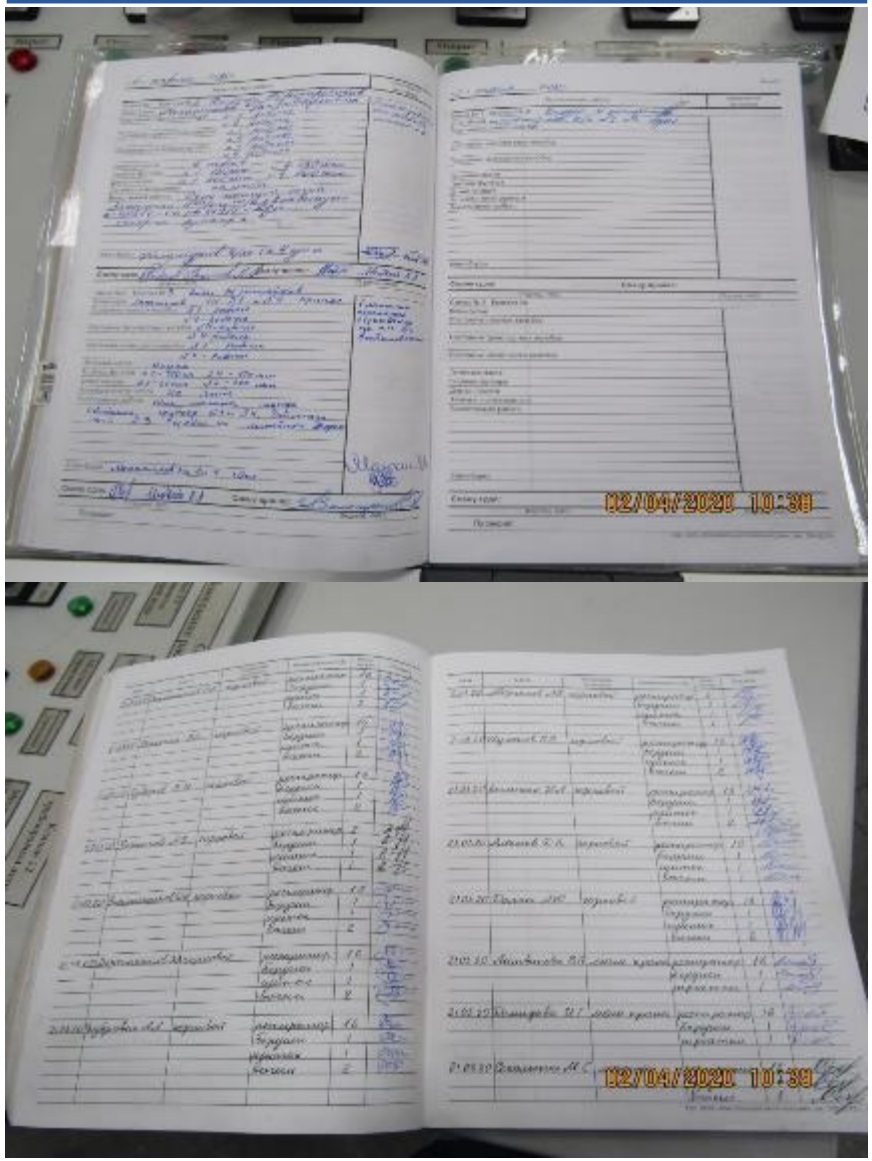
Графа формы	Значение
ФИО Специалиста	Припадчев М.С.
Дата выявления	02.04.2020 г.
Объект	ДЦ-2
Точная локация внутри объекта	Здание управления ДП №7. Помещение ЦПУ.
Описание выявленного нарушения	СИЗ органов дыхания (респираторы) выдаются ежемесячно и по необходимости.

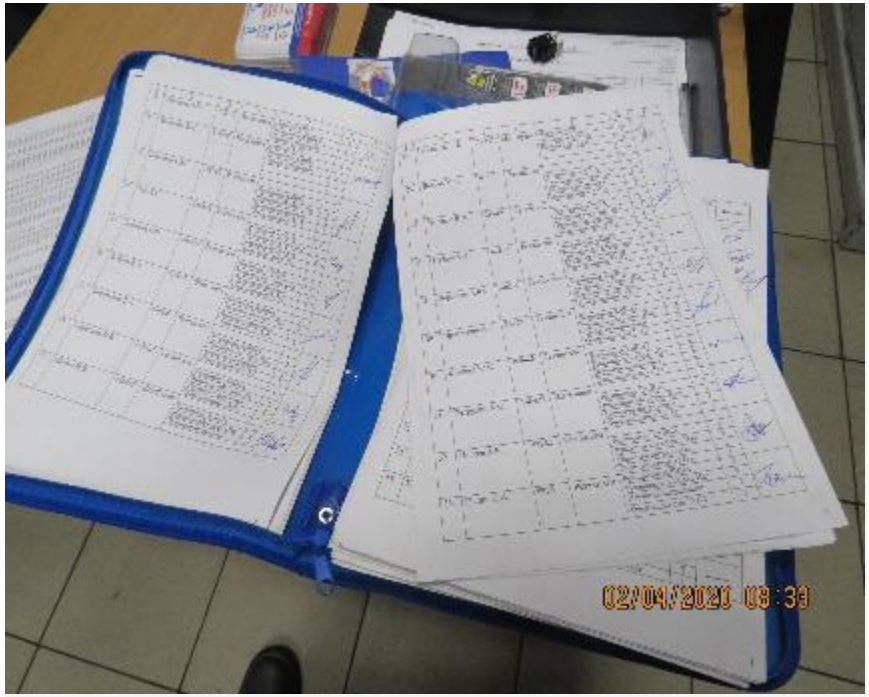
Графа формы	Значение
ФИО Специалиста	Нугаиев М.И.
Дата выявления	02.04..2020г
Объект	ЦГП
Точная локация внутри объекта	Участок отделки метала.
Описание выявленного нарушения	СИЗ органов дыхания (респираторы) выдаются 1 раз в месяц (сразу на весь месяц, при необходимости выдаются дополнительно).

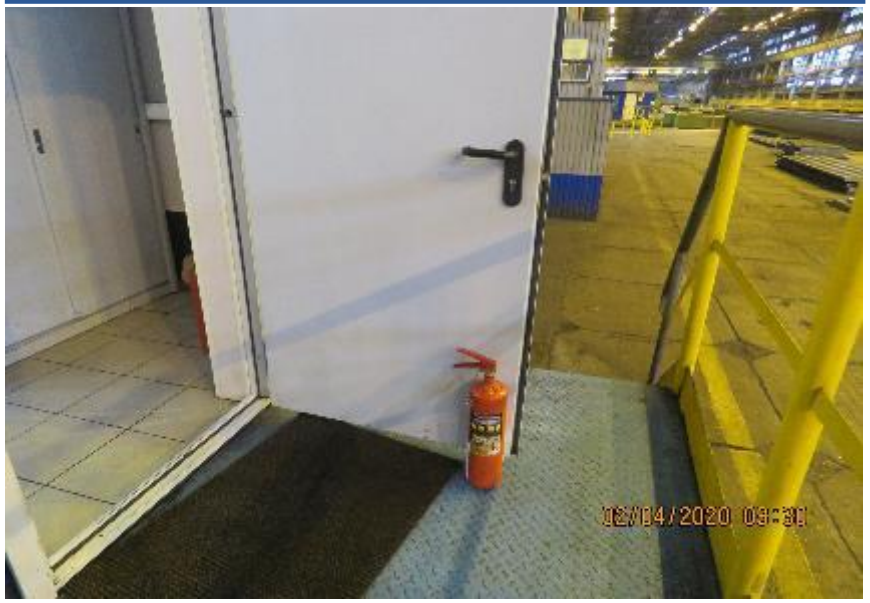
Графа формы	Значение
ФИО Специалиста	Нугаиев М.И.
Дата выявления	02.04.2020 г.
Объект	ЦГП
Подрядная организация	
Точная локация внутри объекта	Участок отделки метала.
Описание выявленного нарушения	При входе в помещение сменных мастеров допущено хранение неисправного огнетушителя, нет пломбы, раструба, сорвана чека.
Категория	Пожарная безопасность.
Уровень риска	Средний.
Предпринятые меры для устранения нарушения	Сообщено руководству отделения.
Нарушение устранено на месте?	Да
Плановая дата устранения нарушения	Немедленно.
Характер нарушения	ОУ
К каким типам опасных работ относится выявленное нарушение?	Нарушение пожарной безопасности на рабочих местах.
Основание	СТП СУОТ и ПБ 05757665–4.6–006-2016 пункт 8.10.

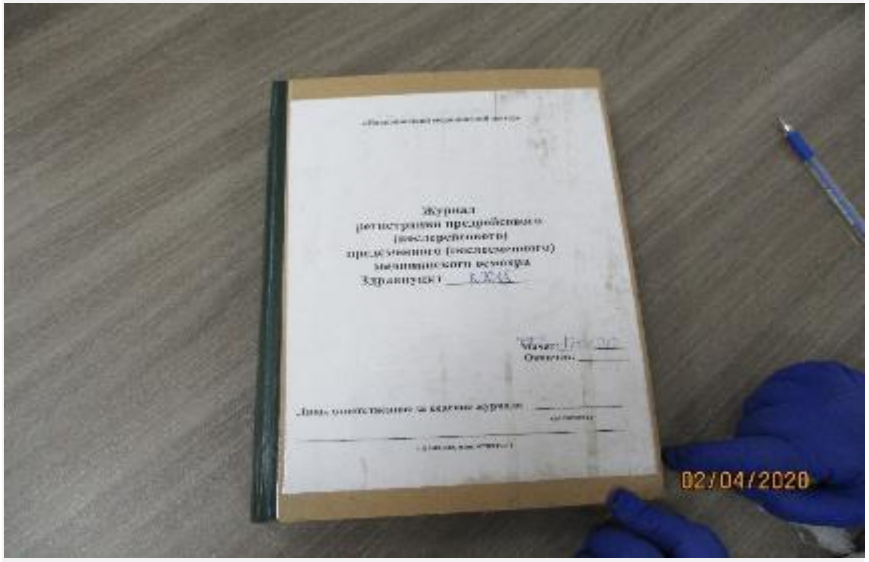
Графа формы	Значение
ФИО Специалиста	Зайцев Н.Г.
Дата выявления	02.04.2020 г.
Объект	КХЦ
Точная локация внутри объекта	АБК
Описание наблюдения	Предсменный осмотр работников КХЦ проводится, на момент аудита осмотр прошел 54 человек все допущены к выполнению трудовых обязанностей, работников с повышенной температурой нет. Фельдшер использует марлевую повязку и перчатки

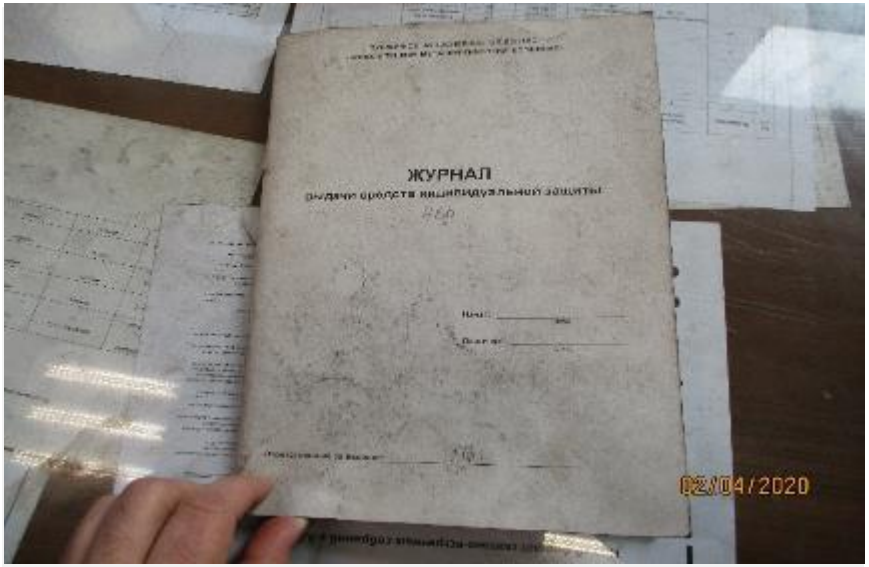
Графа формы	Значение
ФИО Специалиста	Зайцев Н.Г.
Дата выявления	02.04.2020 г.
Объект	КХЦ
Точная локация внутри объекта	АБК углеподготовительного отделения
Описание наблюдения	Журнал выдачи СИЗ ведется. Респираторы выдаются ежесменно

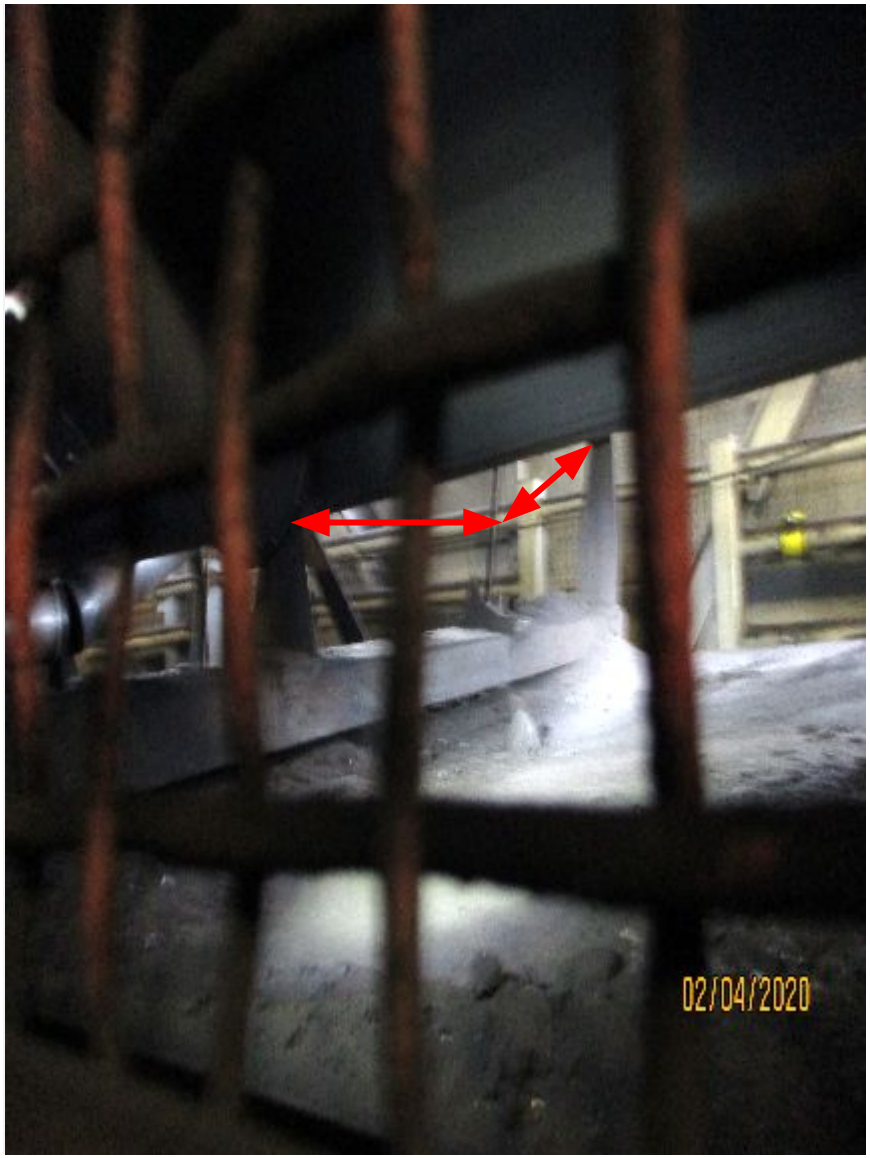
Графа формы	Значение
ФИО Специалиста	Зайцев Н.Г.
Дата выявления	02.04.2020 г.
Объект	КХЦ
Подрядная организация	
Точная локация внутри объекта	Угеподготовительное отделение
Описание выявленного нарушения	Отсутствуют два ролика на ленточном конвейер С-1 в районе привода
Категория	Промышленная безопасность
Уровень риска	Низкий
Предпринятые меры для устранения нарушения	Ответственный поставлен в известность
Нарушение устранено на месте?	Нет
Плановая дата устранения нарушения	30.04.2020 г.
Характер нарушения	
К каким типам опасных работ относится выявленное нарушение?	
Основание	Межотраслевые правила по охране труда при эксплуатации промышленного транспорта п.2.3.92

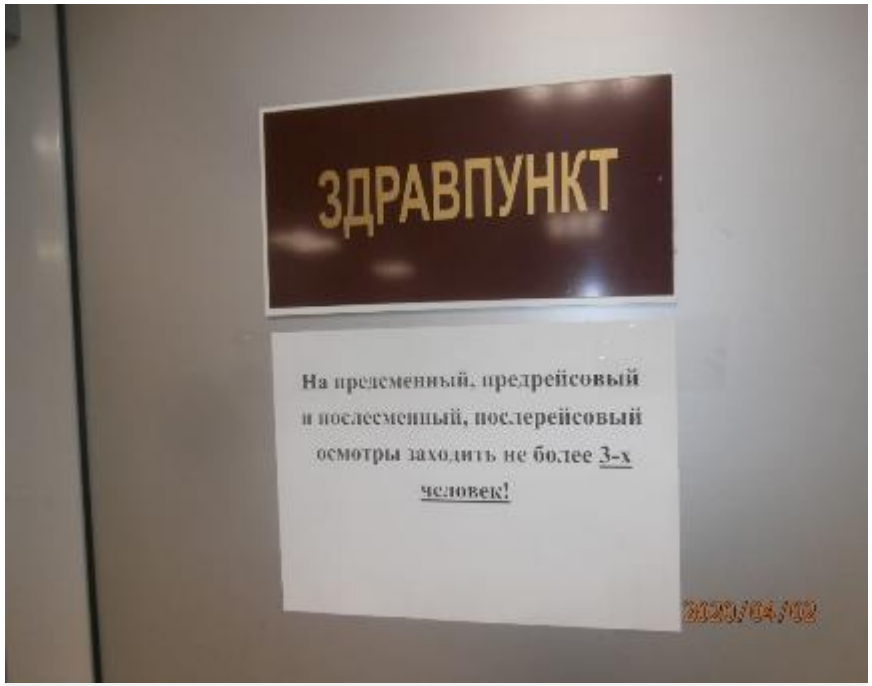
Графа формы	Значение
ФИО Специалиста	Гончаров А.В.
Дата выявления	02-03.04.2020г
Объект	КЦ-2
Точная локация внутри объекта	Здравпункт, АБК-1200
Описание наблюдения	На входной двери здравпункта размещена информация о соблюдении требования прохождения предсменного осмотра не более 3 человек.

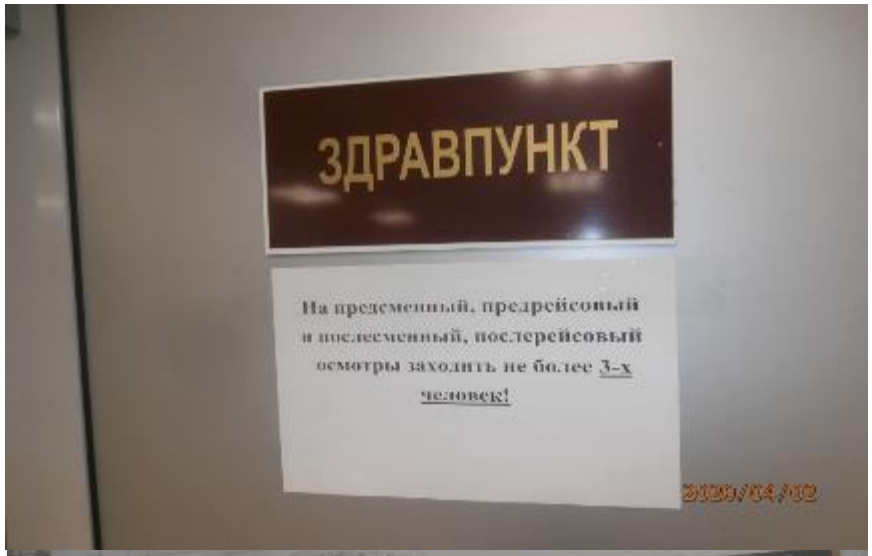
Графа формы	Значение
ФИО Специалиста	Гончаров А.В.
Дата выявления	02-03.04.2020г
Объект	КЦ-2
Точная локация внутри объекта	Здравпункт, АБК-1200
Описание наблюдения	В течение дневной и вечерней смен 02.04.2020 предсменный медицинский контроль прошли 159 работников комбината и 3 работника подрядных организаций.

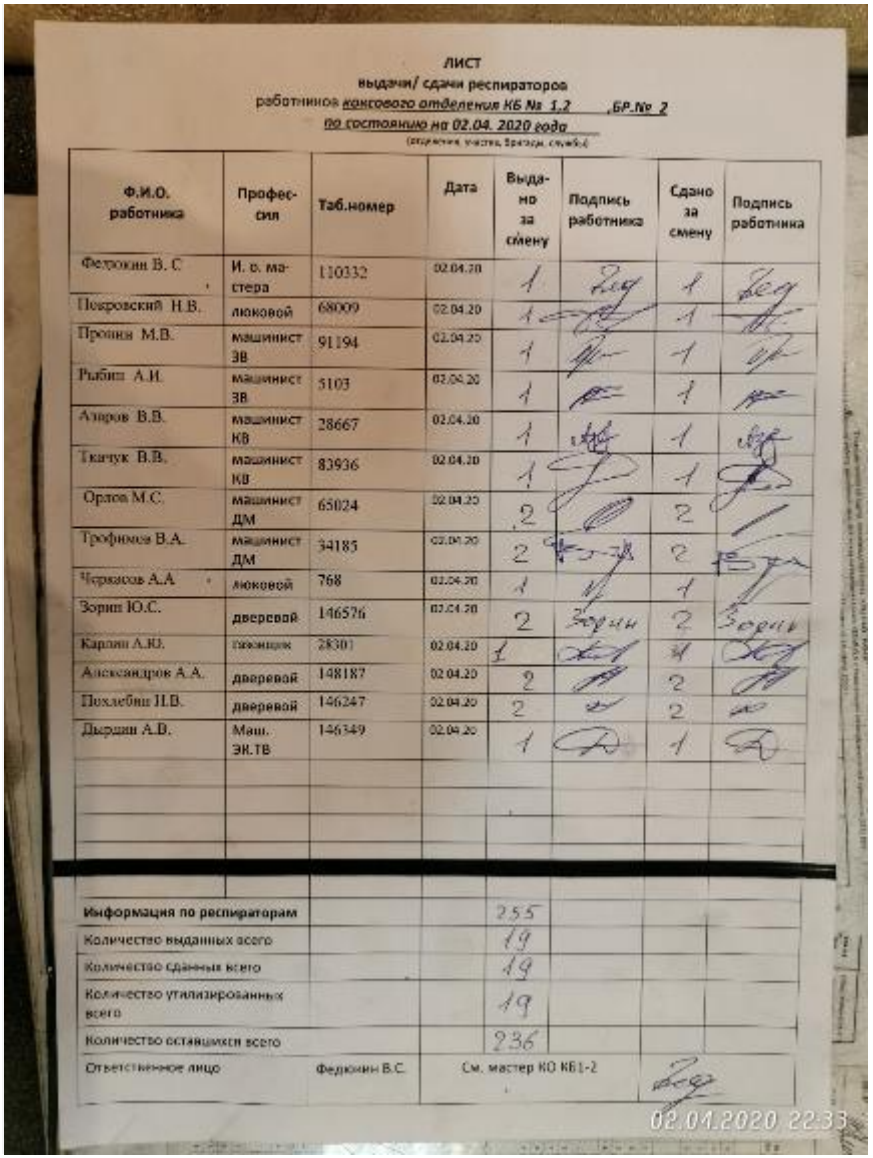
Графа формы	Значение
ФИО Специалиста	Щербинин Д.П.
Дата выявления	02.04.2020 г.
Объект	КХЦ
Точная локация внутри объекта	Коксовое отделение №1.
Описание наблюдения	В смене с 20-00 бр.2 под роспись персонала выдано 19 респираторов, на остатке 236 респираторов.

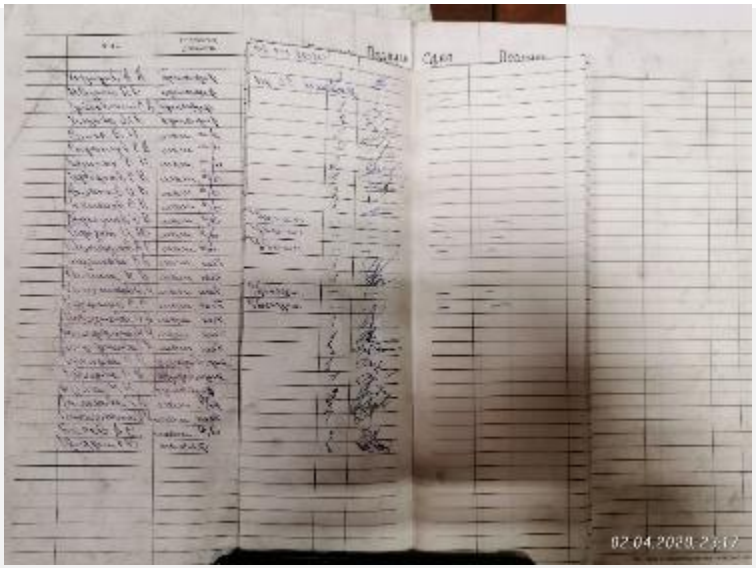
Графа формы	Значение
ФИО Специалиста	Щербинин Д.П.
Дата выявления	02.04.2020 г.
Объект	КХЦ
Точная локация внутри объекта	АБК углеподготовительного отделения
Описание наблюдения	Помещение сменного мастера, выдача респираторов, марлевых повязок работникам бр.2 под роспись. Респираторы выдаются ежесменно.

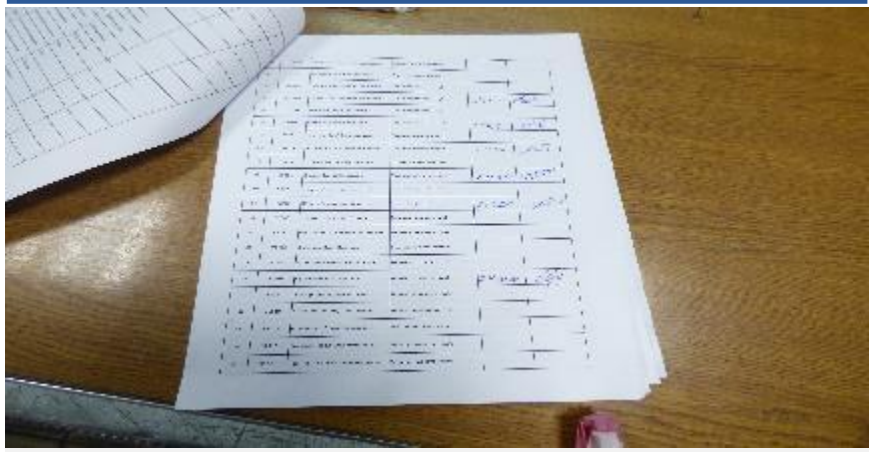
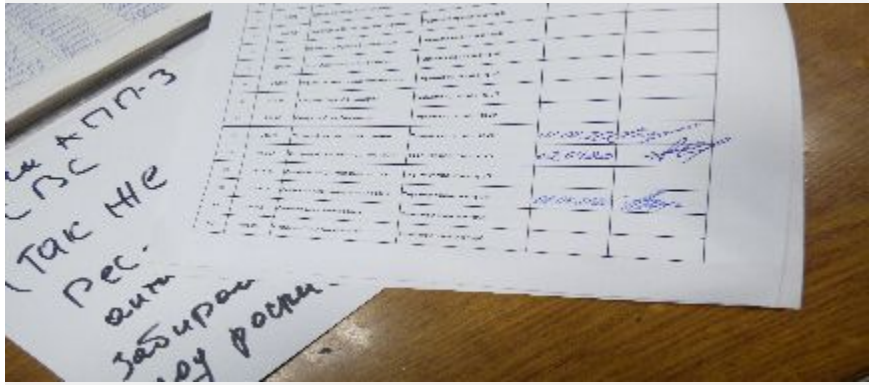
Графа формы	Значение
ФИО Специалиста	Базыкин Ю.И.
Дата выявления	02.04.2020 г.
Объект	ЦДС
Подрядная организация	
Точная локация внутри объекта	
Описание наблюдения	Осуществляется раздача марлевых повязок под роспись работникам термического, травильного, прокатного отделения.

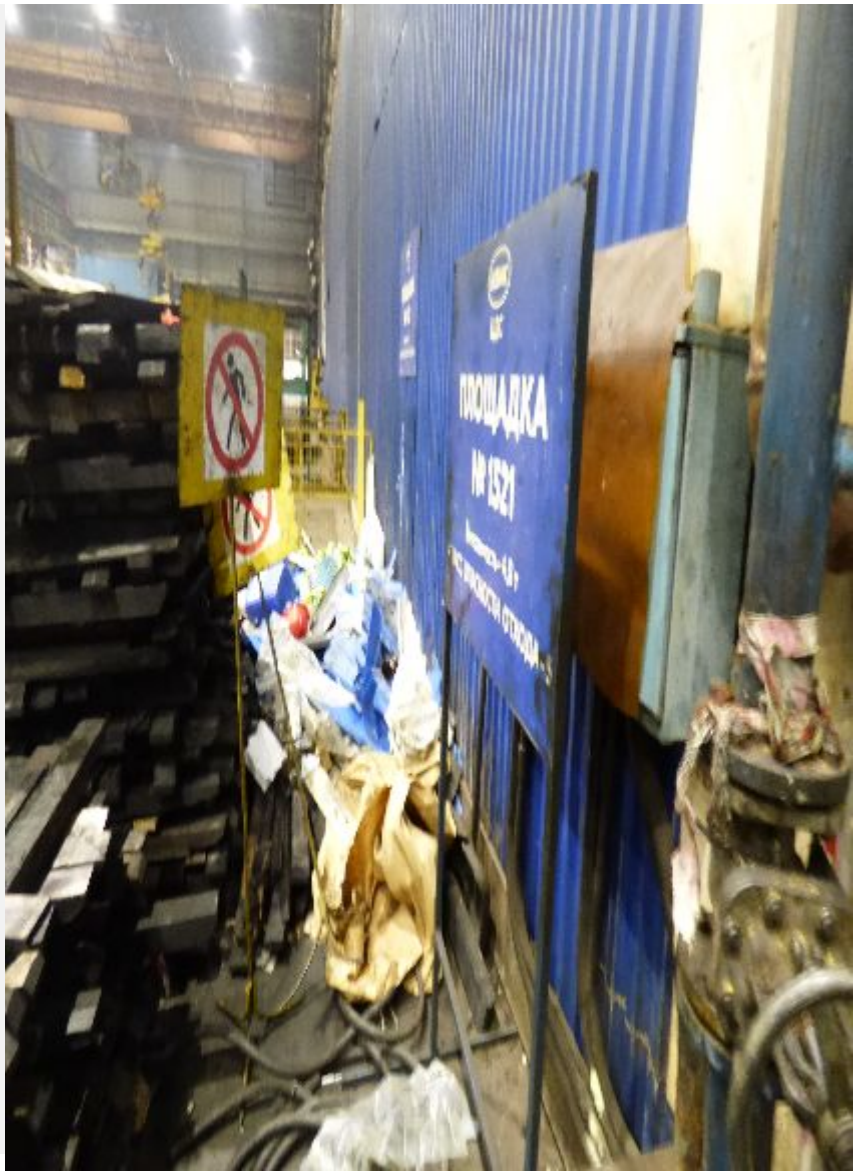
Графа формы	Значение
ФИО Специалиста	Базыкин Ю.И.
Дата выявления	02.04.2020г.
Объект	ЦДС
Подрядная организация	
Точная локация внутри объекта	Прокатное отделение
Описание выявленного нарушения	Захламлена отходами производства площадка №1251.
Категория	Охрана труда
Уровень риска	низкий
Предпринятые меры для устранения нарушения	Доведена информация до сменного мастера.
Нарушение устранено на месте?	Нет.
Плановая дата устранения нарушения	
Характер нарушения	ОУ
К каким типам опасных работ относится выявленное нарушение?	Нарушение по содержанию рабочих мест
Основание	«Правила безопасности при получении, транспортировании, использовании расплавов черных и цветных металлов и сплавов на основе этих расплавов» п. 119

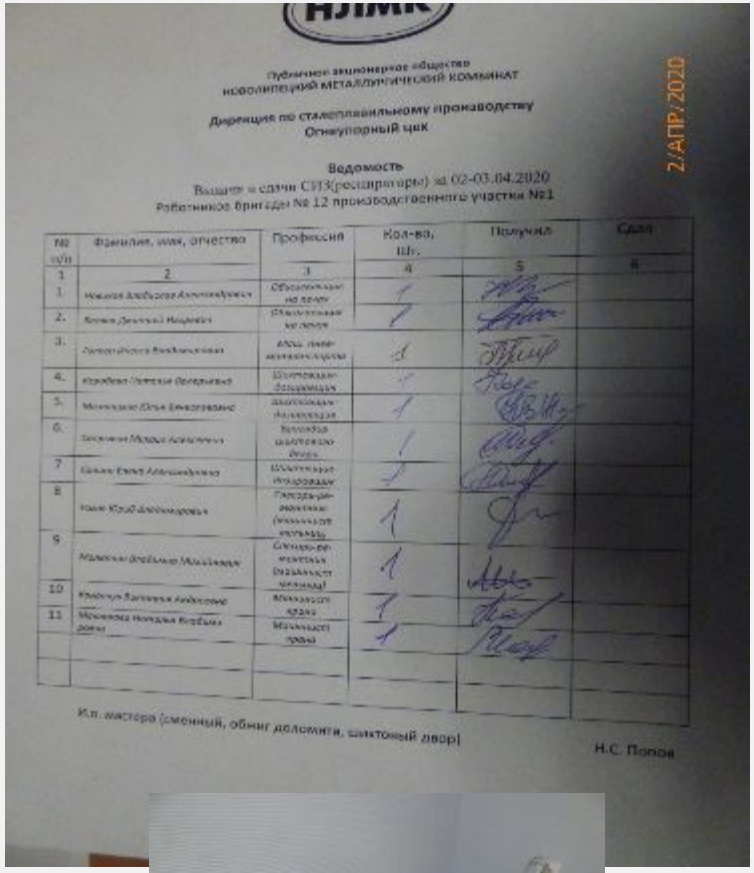
Графа формы	Значение
ФИО Специалиста	Кузнецов Ю.В.
Дата выявления	02.04.2020 г.
Объект	ОГЦ. Участок №1.
Точная локация внутри объекта	Здание сменно-встречных собраний.
Описание наблюдения	На сменно-встречном собрании присутствовало 4 человек. Выдача респираторов персоналу проводилась под роспись в ведомости.
