Отчет Н.Е.А.Т.

Дата проверки 23.10. 2019 г.

Место проверки Центральное реагентное хозяйство, цех №17
Состав рабочей группы Н.Е.А.Т.:

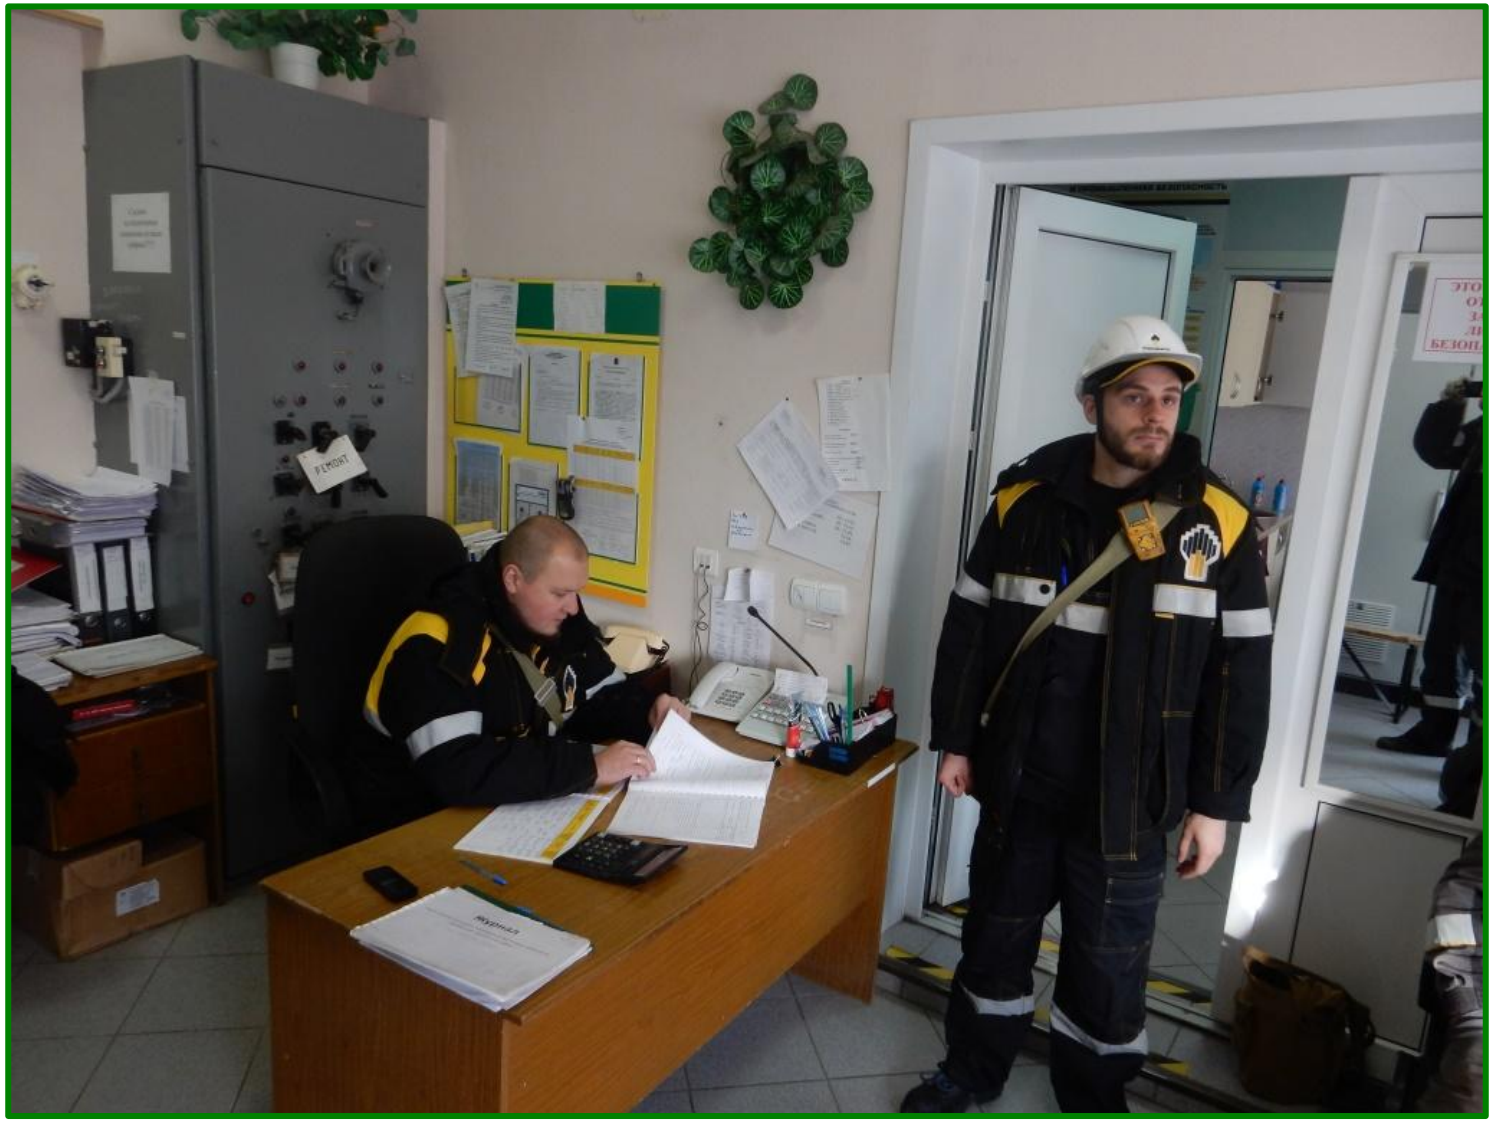
ФОТО № 2. Центральное реагентное хозяйство, цех №17

В оперативных журналах выполняются записи о проделанной работе в течение смены.

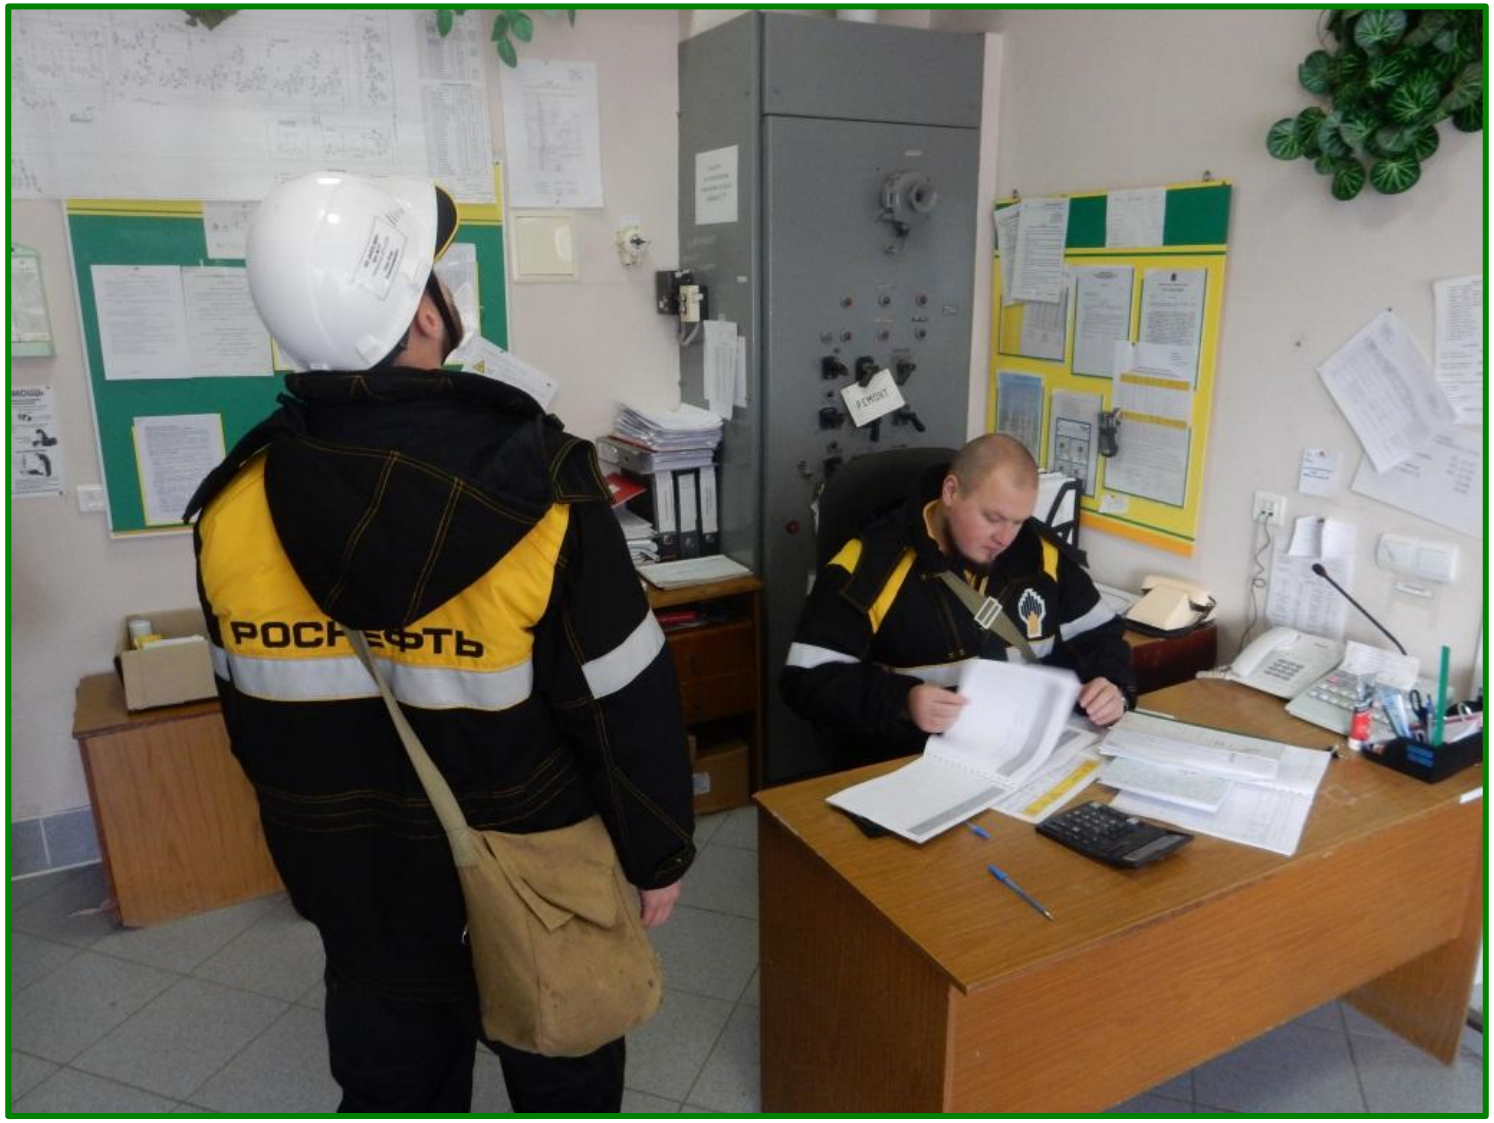
ФОТО № 3. Центральное реагентное хозяйство, цех №17

В оперативных журналах выполняются записи о проделанной работе в течение смены.

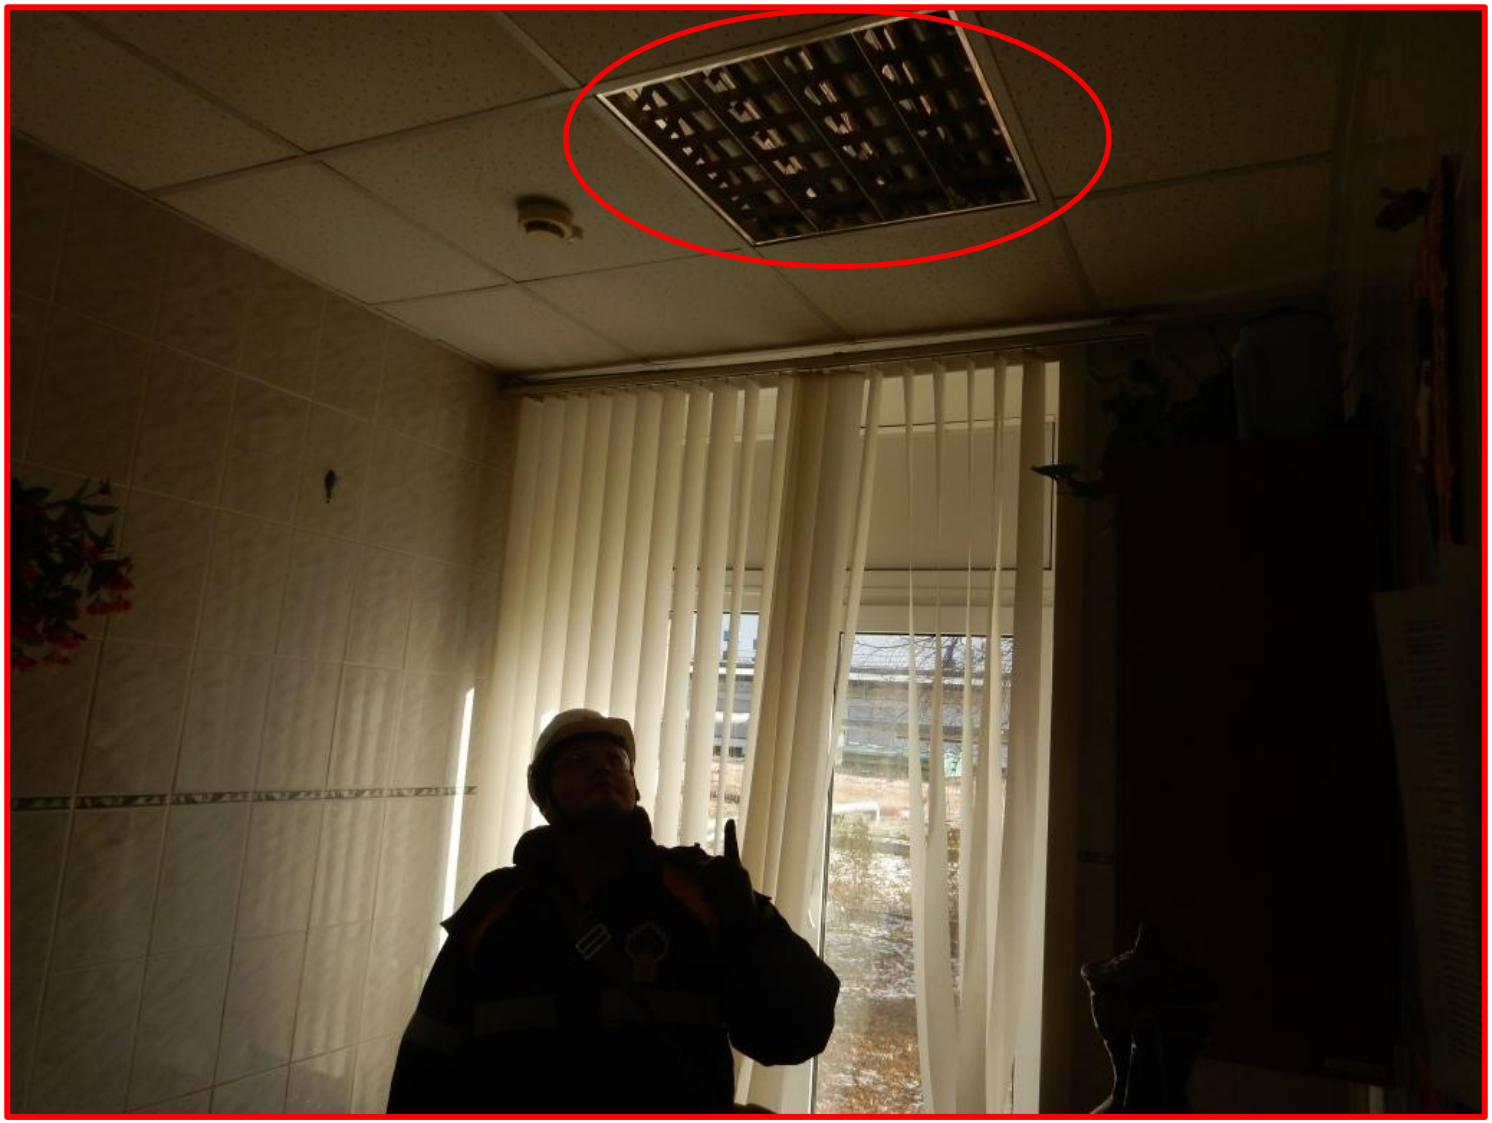
ФОТО № 13. Центральное реагентное хозяйство, цех №17

Неисправное освещение в комнате приема пищи.

7.	Не ограничен доступ за ЩИТ КИПиА в помещении операторной (фото №11).	Ограничить физический доступ за ЩИТ КИПиА.	30.11.2019г.	Начальник цеха №17
8.	Неисправное освещение в помещении операторной (фото №12), комнате приема пищи (фото №13), насосной присадок (фото №14), ПВК (фото №15).	Обеспечить устранение неисправностей освещения рабочих мест.	30.11.2019г.	Начальник цеха №17

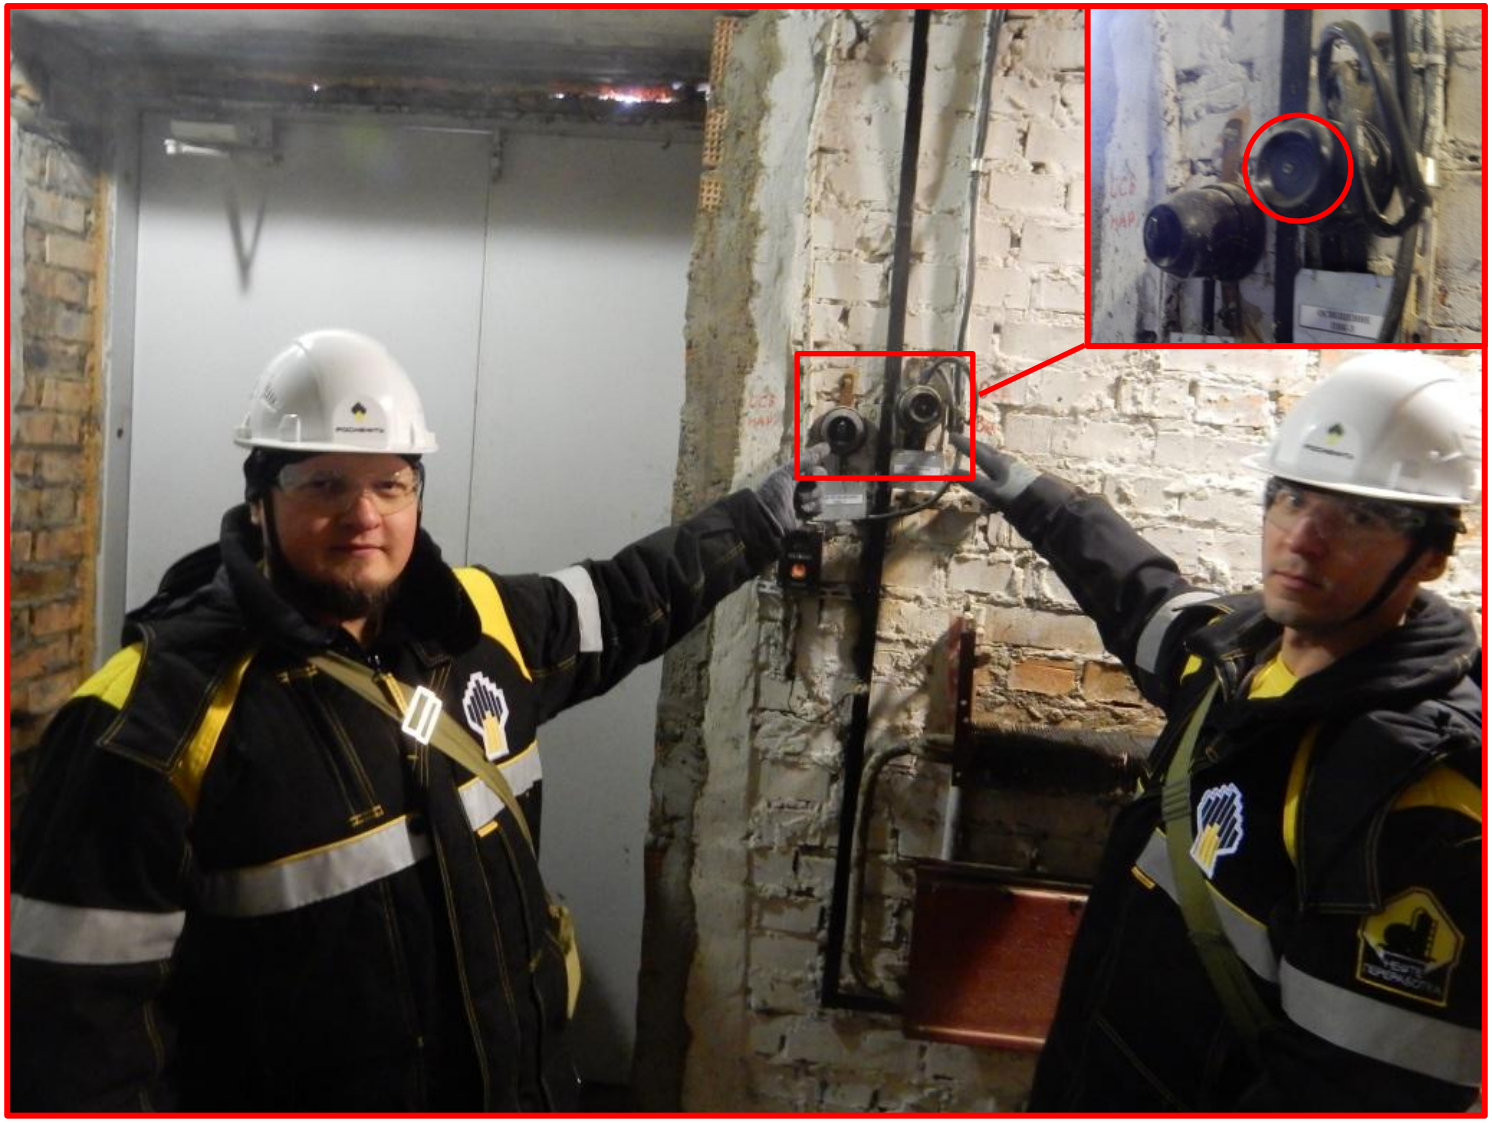
ФОТО № 23. Центральное реагентное хозяйство, цех №17

Неисправен ключ управления внутренним освещением ПВК-3.

14.	Неисправен ключ управления внутренним освещением ПВК-3 (фото №23).	Обеспечить устранение неисправностей освещения рабочих мест.	30.11.2019г.	Начальник цеха №17
