Обход руководителя Департамента Строительства АО «ОТЭКО» ЦРП-2.

23 Сентября 2022 г.

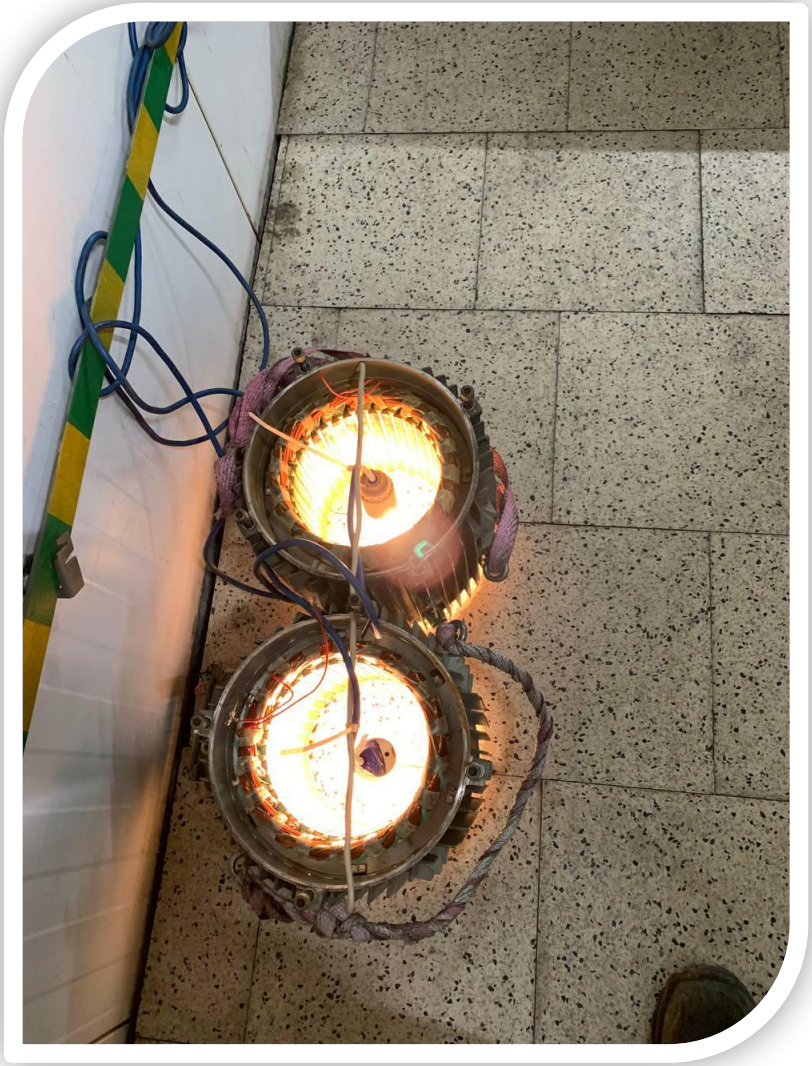
- Отсутствует бетонная отмостка на лестницу, отсутствует надпись принадлежности помещения (слайд 1)
- Необходимо восстановление перекрытия лотков ливневой канализации (слайд 2)
- Требуется установка дополнительной защиты на кабель проходящий через дорогу (слайд 2)
- Необходима уборка территории вокруг здания. Допускается хранение легковозгораемых материалов под кабельной эстакадой (слайд 3)
- Допускается хранение ТМЦ под лестничным маршем (слайд 3)
- Несвоевременный вывоз мусора (слайд 4)
- Допускается сушка электрических двигателей в бытовом помещении (слайд 4)
