Замечания по внешнему виду изделия

COVER IP FASCIA PANEL

8450040703

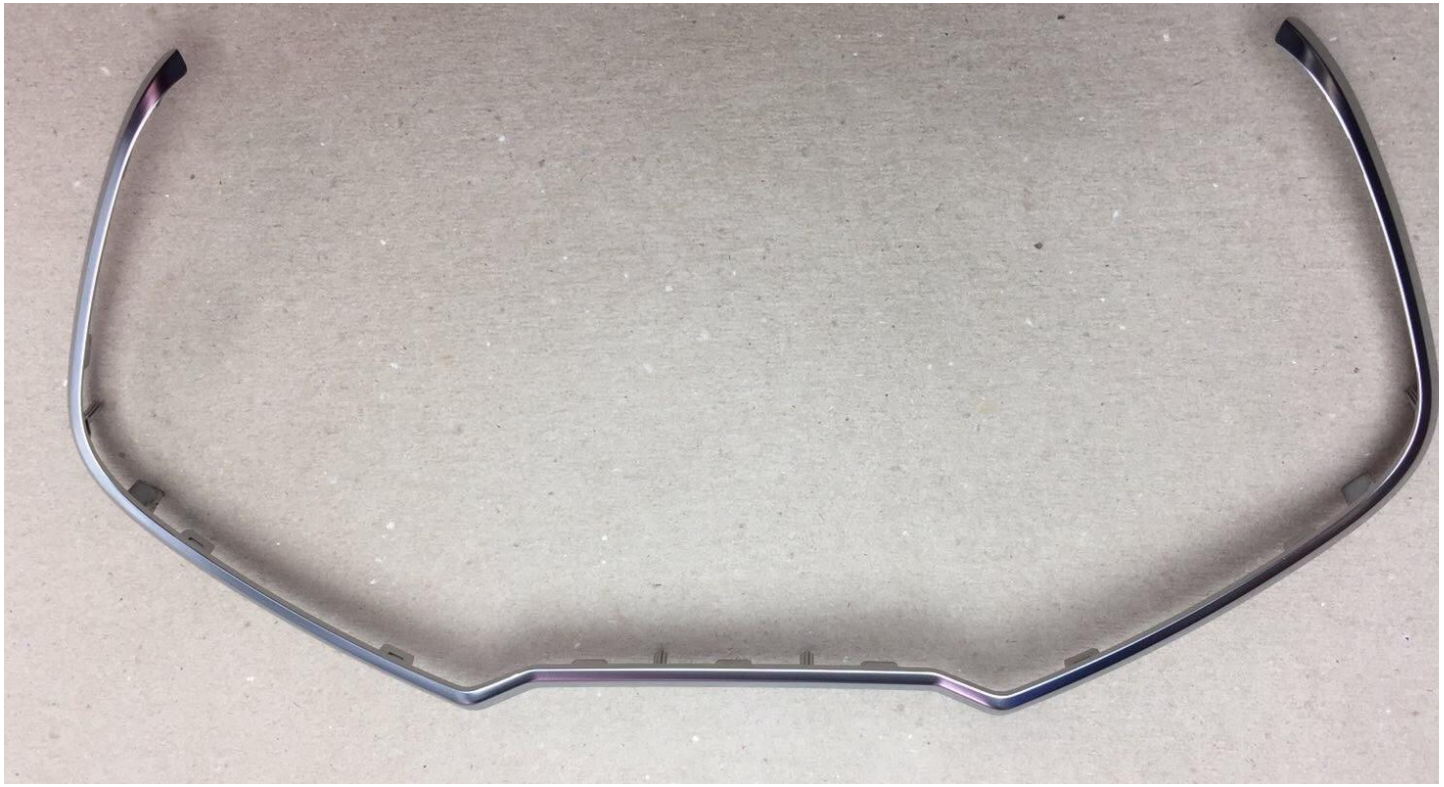
1) Деталь не имеет маркировки 1) No marking

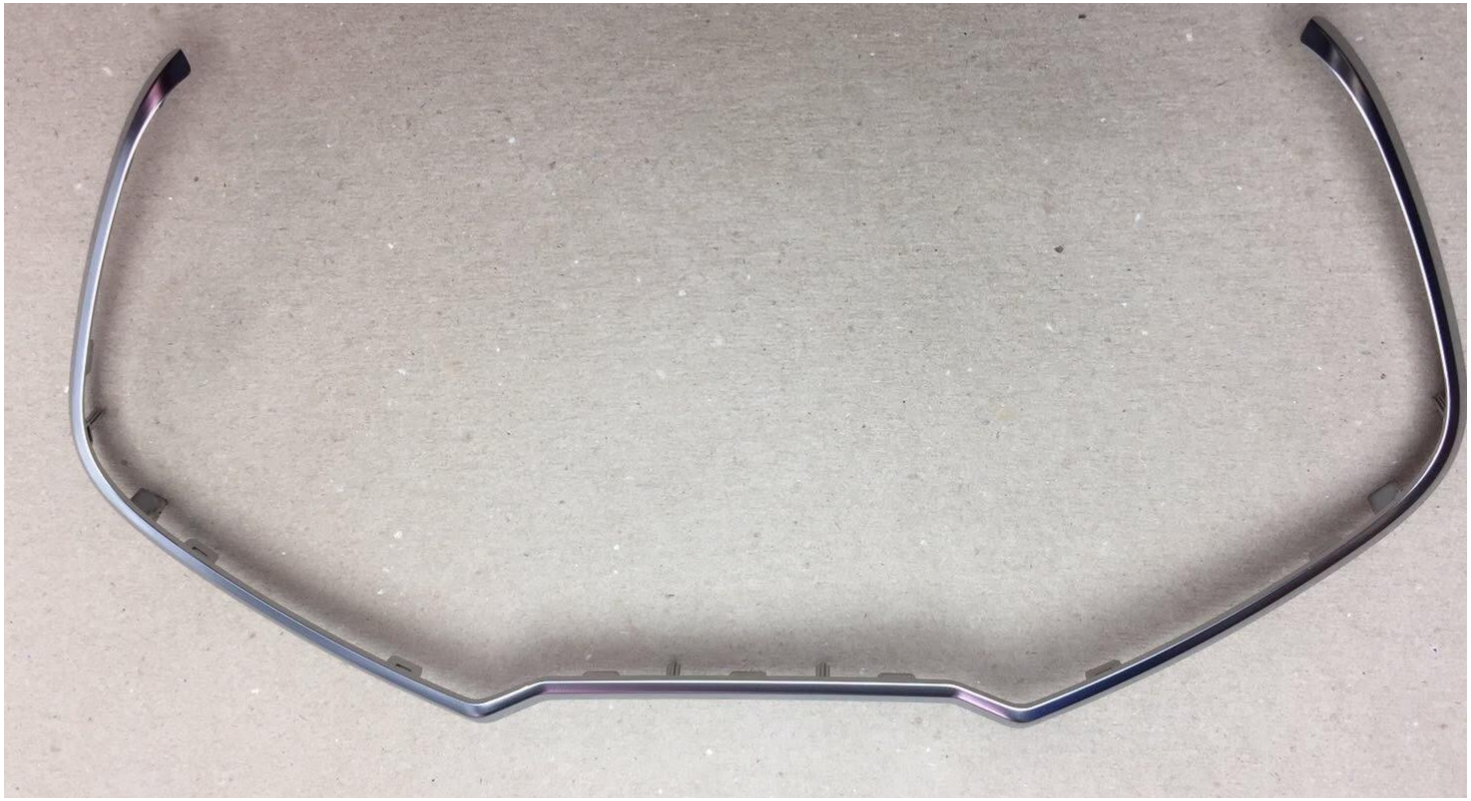
2) Недостаточная чистота поверхности 2) Insufficient surface cleanliness

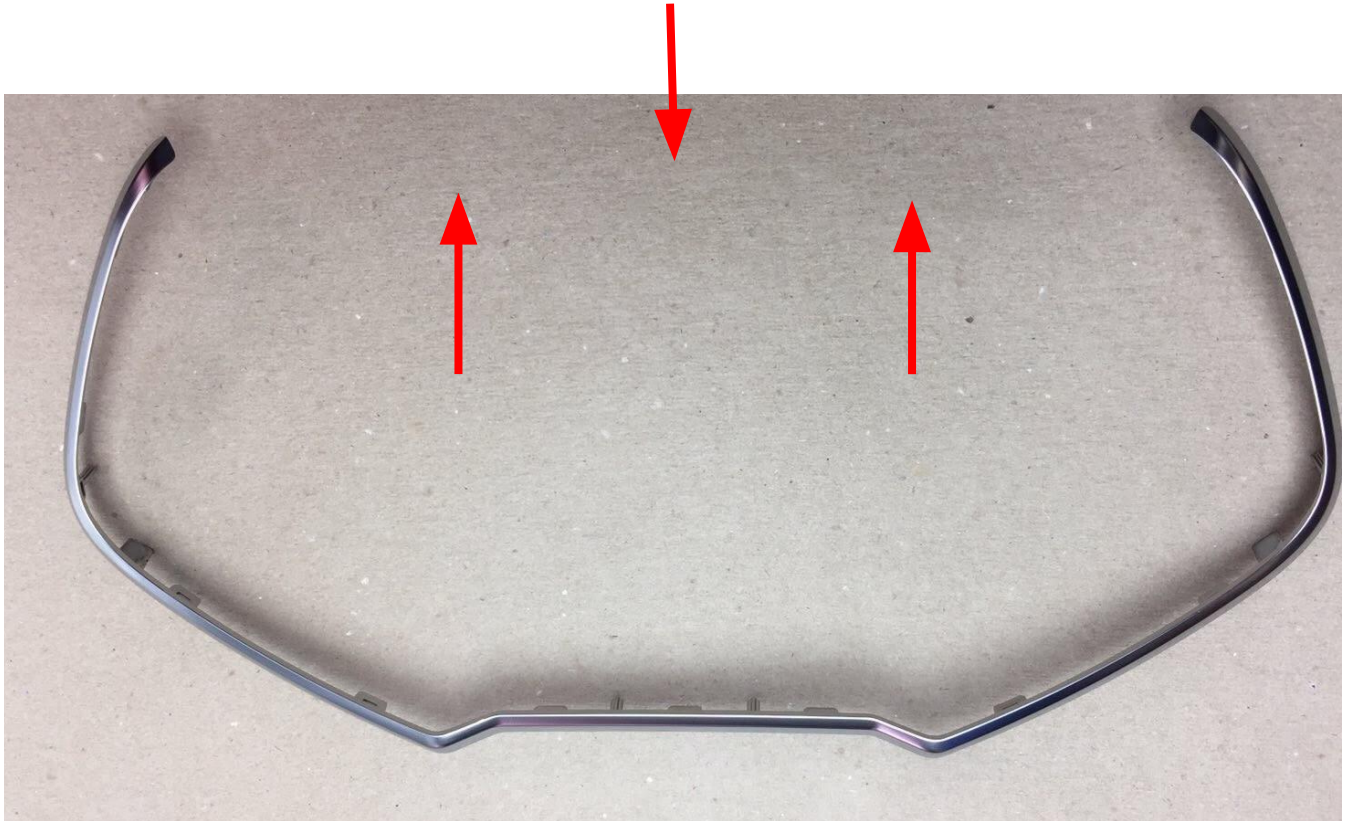
3) Утяжки 3) Sink marks

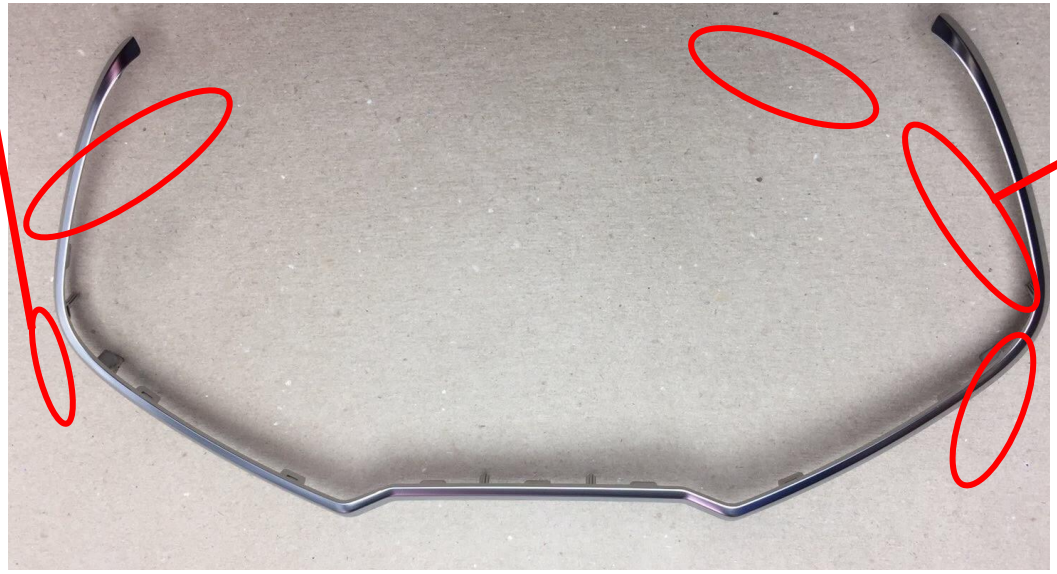
4) Неровная кромка 4) Uneven edge

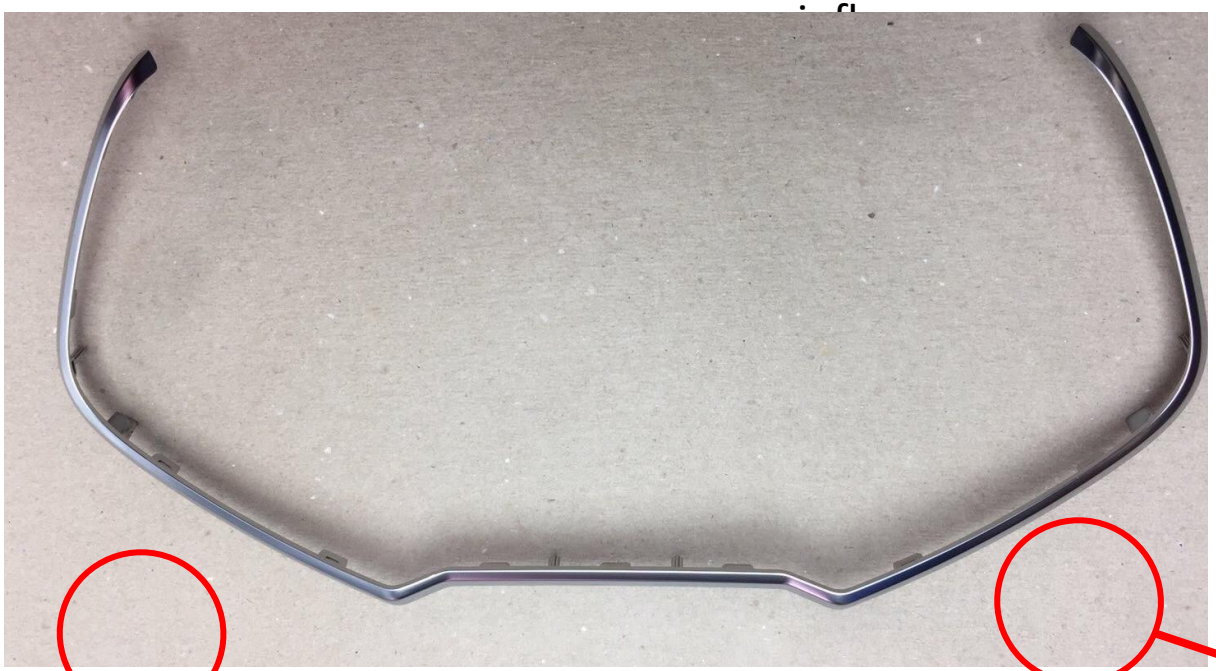
5) Наплыв покрытия 5) Coating
