Морской порт
Санкт-Петербург

Отчет по результатам обхода (1,2 районы порта)

06-09.11.2020

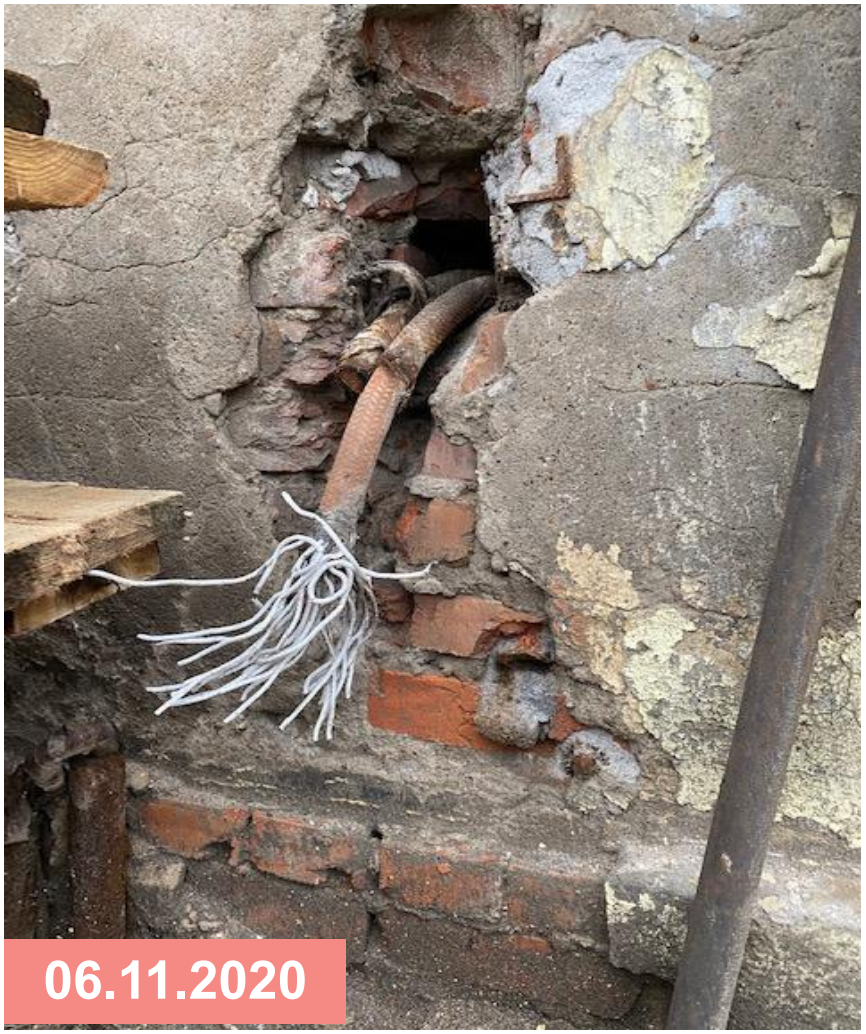
1 район порта.
Территория хоз. двора. Склады пассаж.

Оголенная электропроводка.

При въезде в склад на арматуре висит кусок бетона.

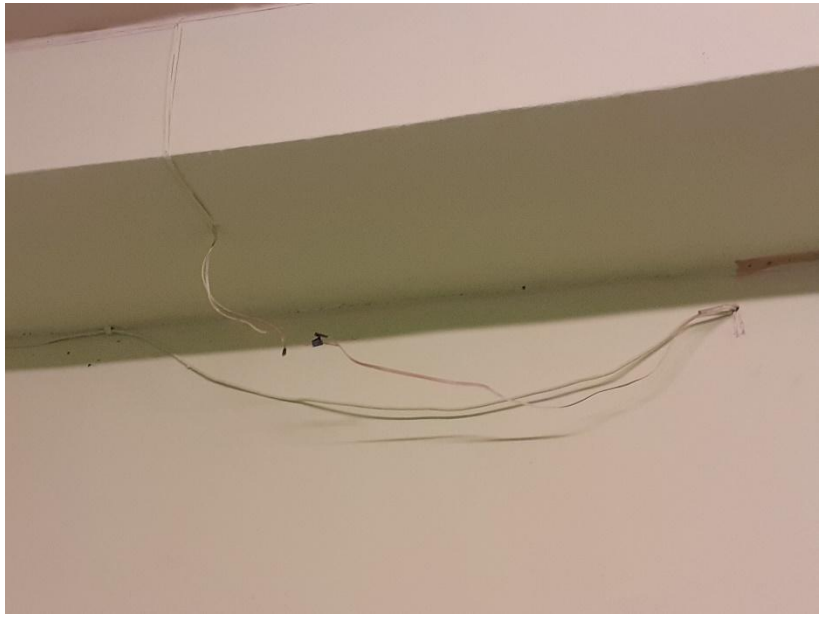
1 район порта.
Здание Управления. Коридор в столовую (2 этаж).

Провода (слаботочные) не закреплены, необходим демонтаж неэксплуатируемых проводов.

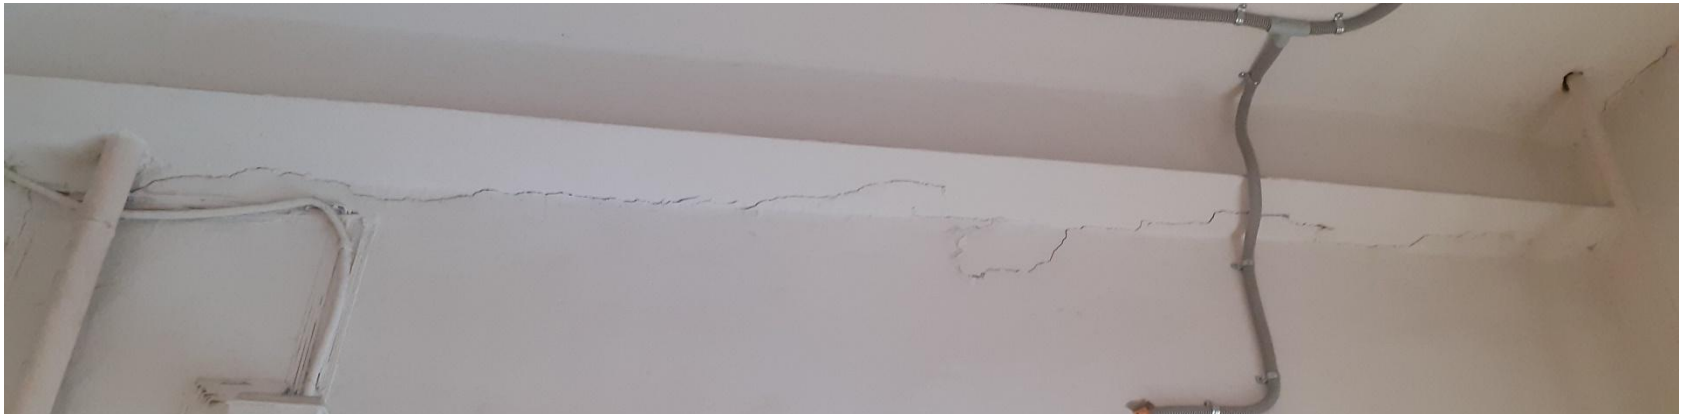
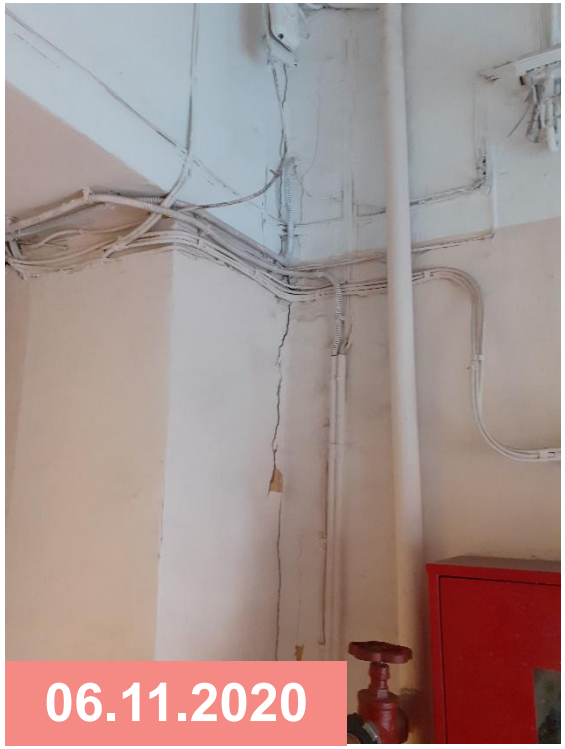
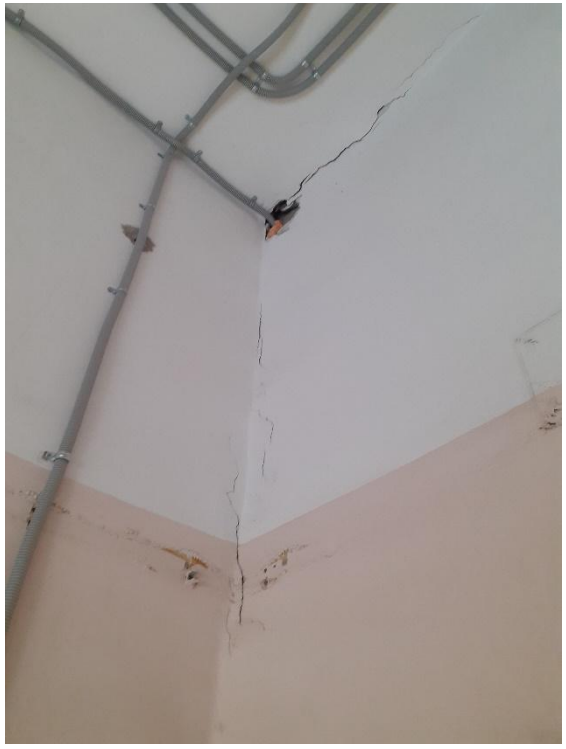
1 район порта.
Здание Управления. Коридор в столовую (2 этаж).

Трещины в несущих конструкциях (стены, потолок).

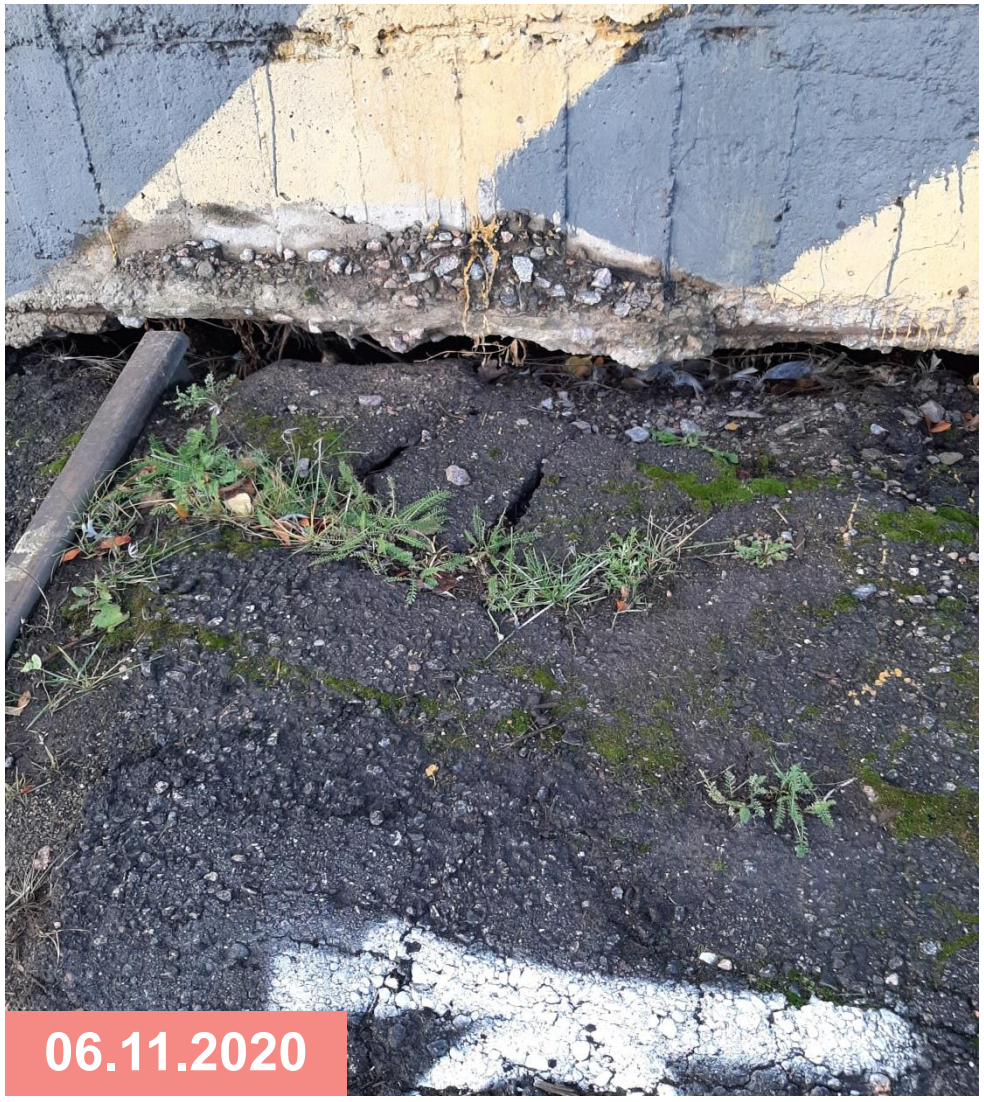
1 район порта.
Тупик 8 Северного ж/д пути.

Провал грунта под железобетонным тупиком, тупик держится на ж/д рельсе.

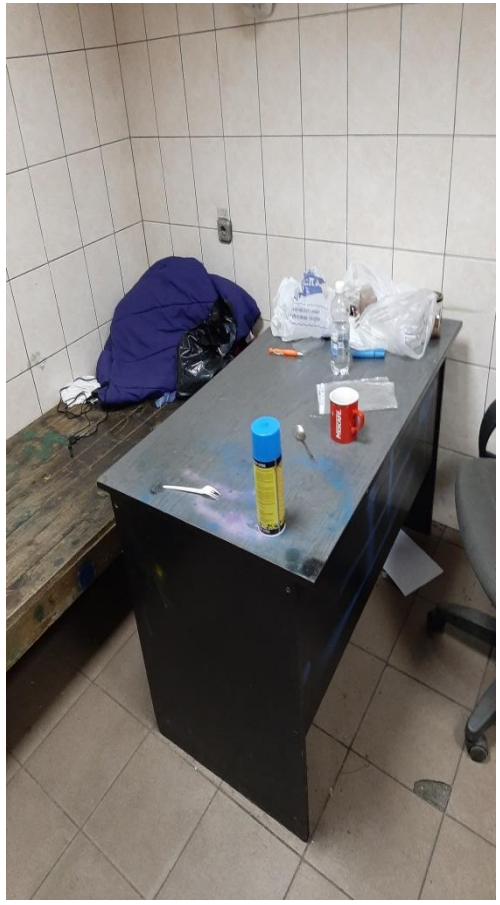
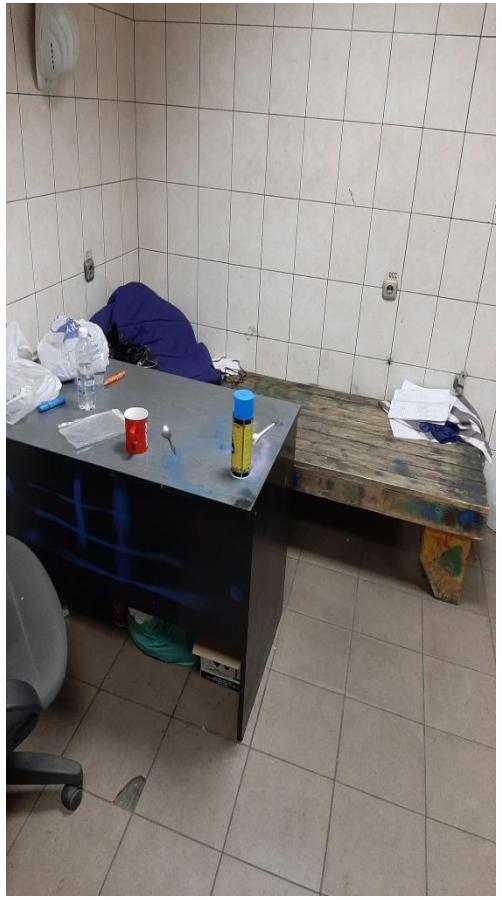
1 Район порта.
Комната обогрева в складе № 12.

В комнате для обогрева валяются окурки от сигарет, мусор.

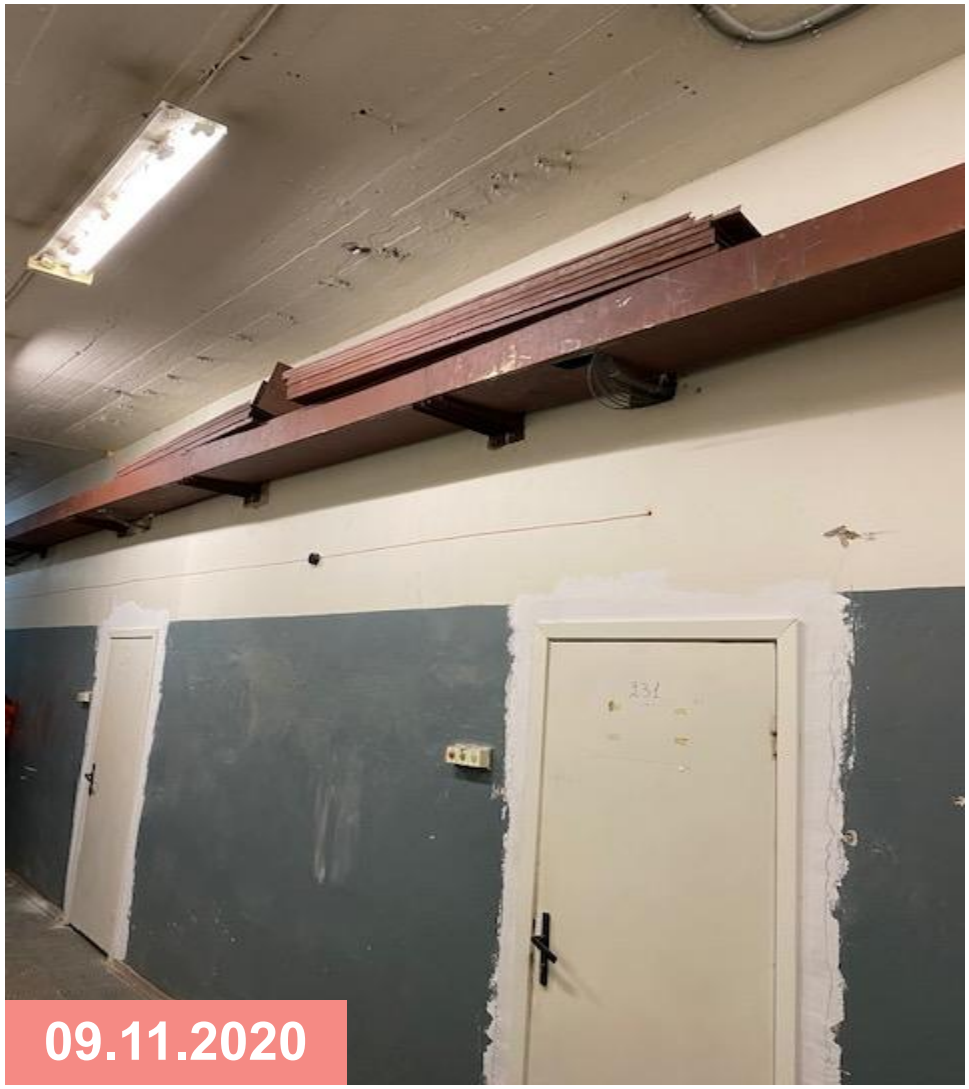
2 район порта.
Склад №1.

Повреждение вентиляционного короба.

Посторонние предметы на коммуникационной системе.

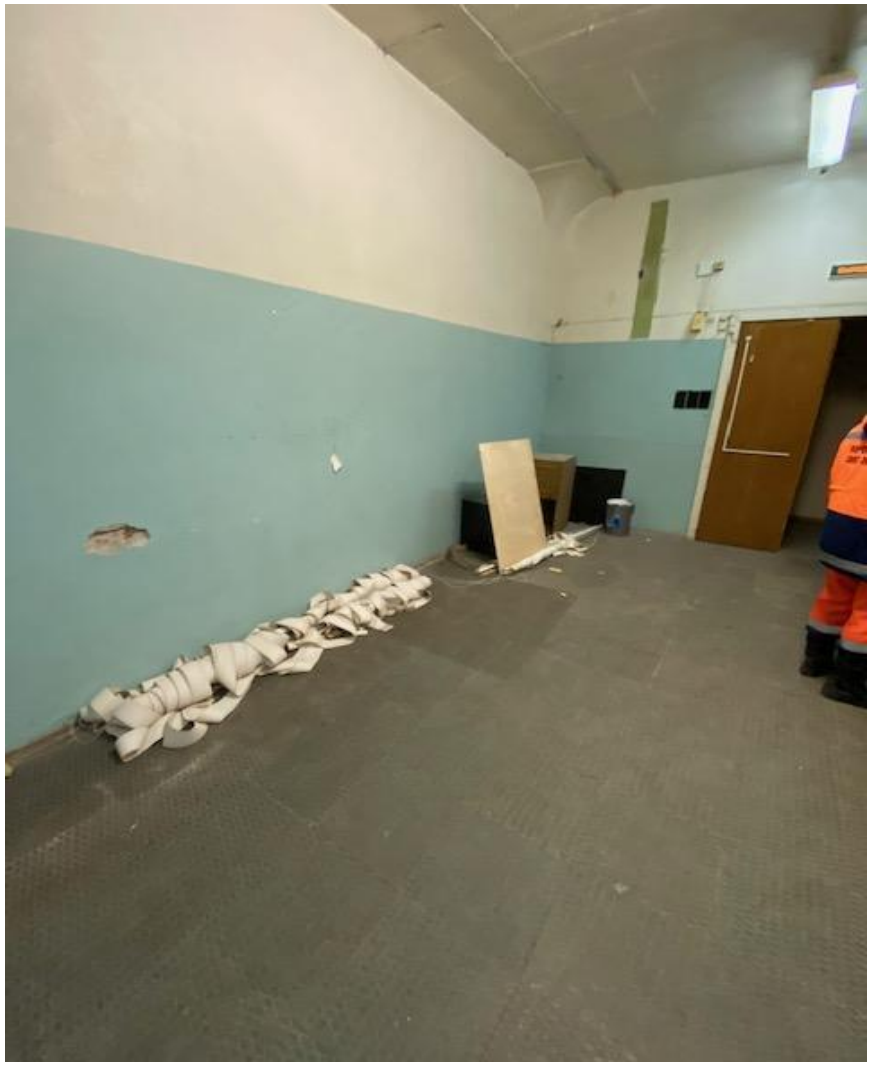
2 район порта.
Склад №32.

Не убраны посторонние предметы.

Открытый электрощит.

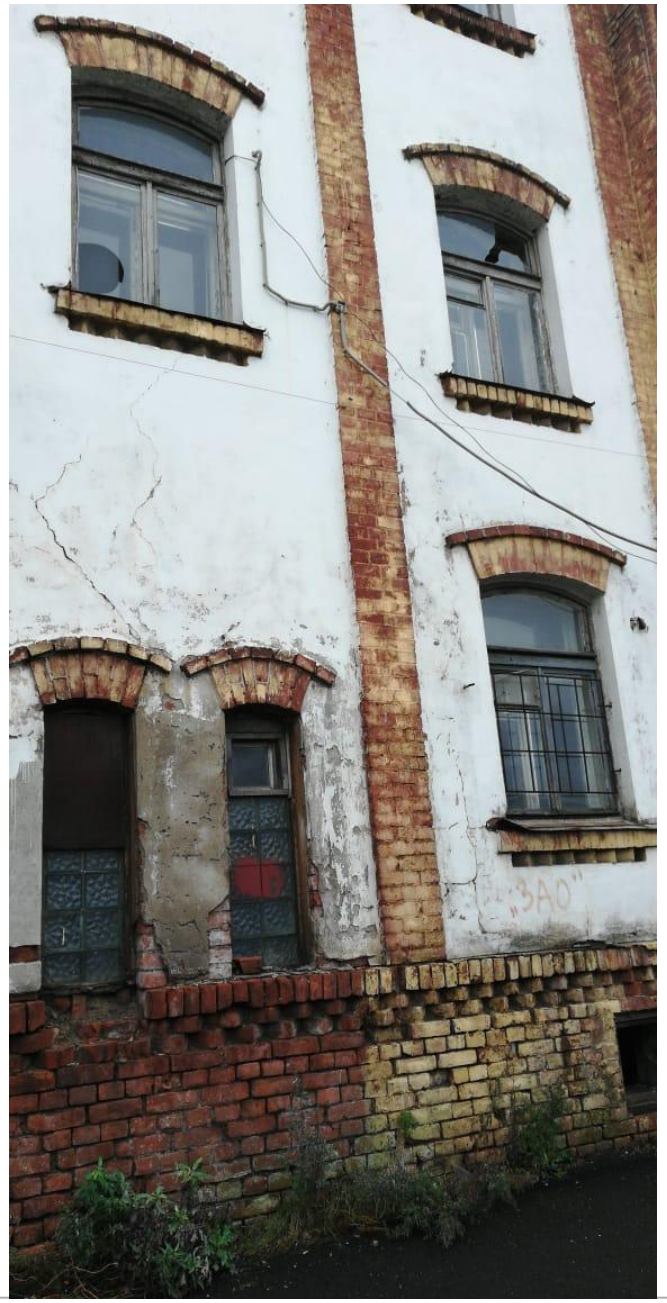
2 район порта.
Здание Ленхладокомбината.

Открытый доступ в неэксплуатируемое здание.
