**Автомобиль получил удар в переднюю часть!**

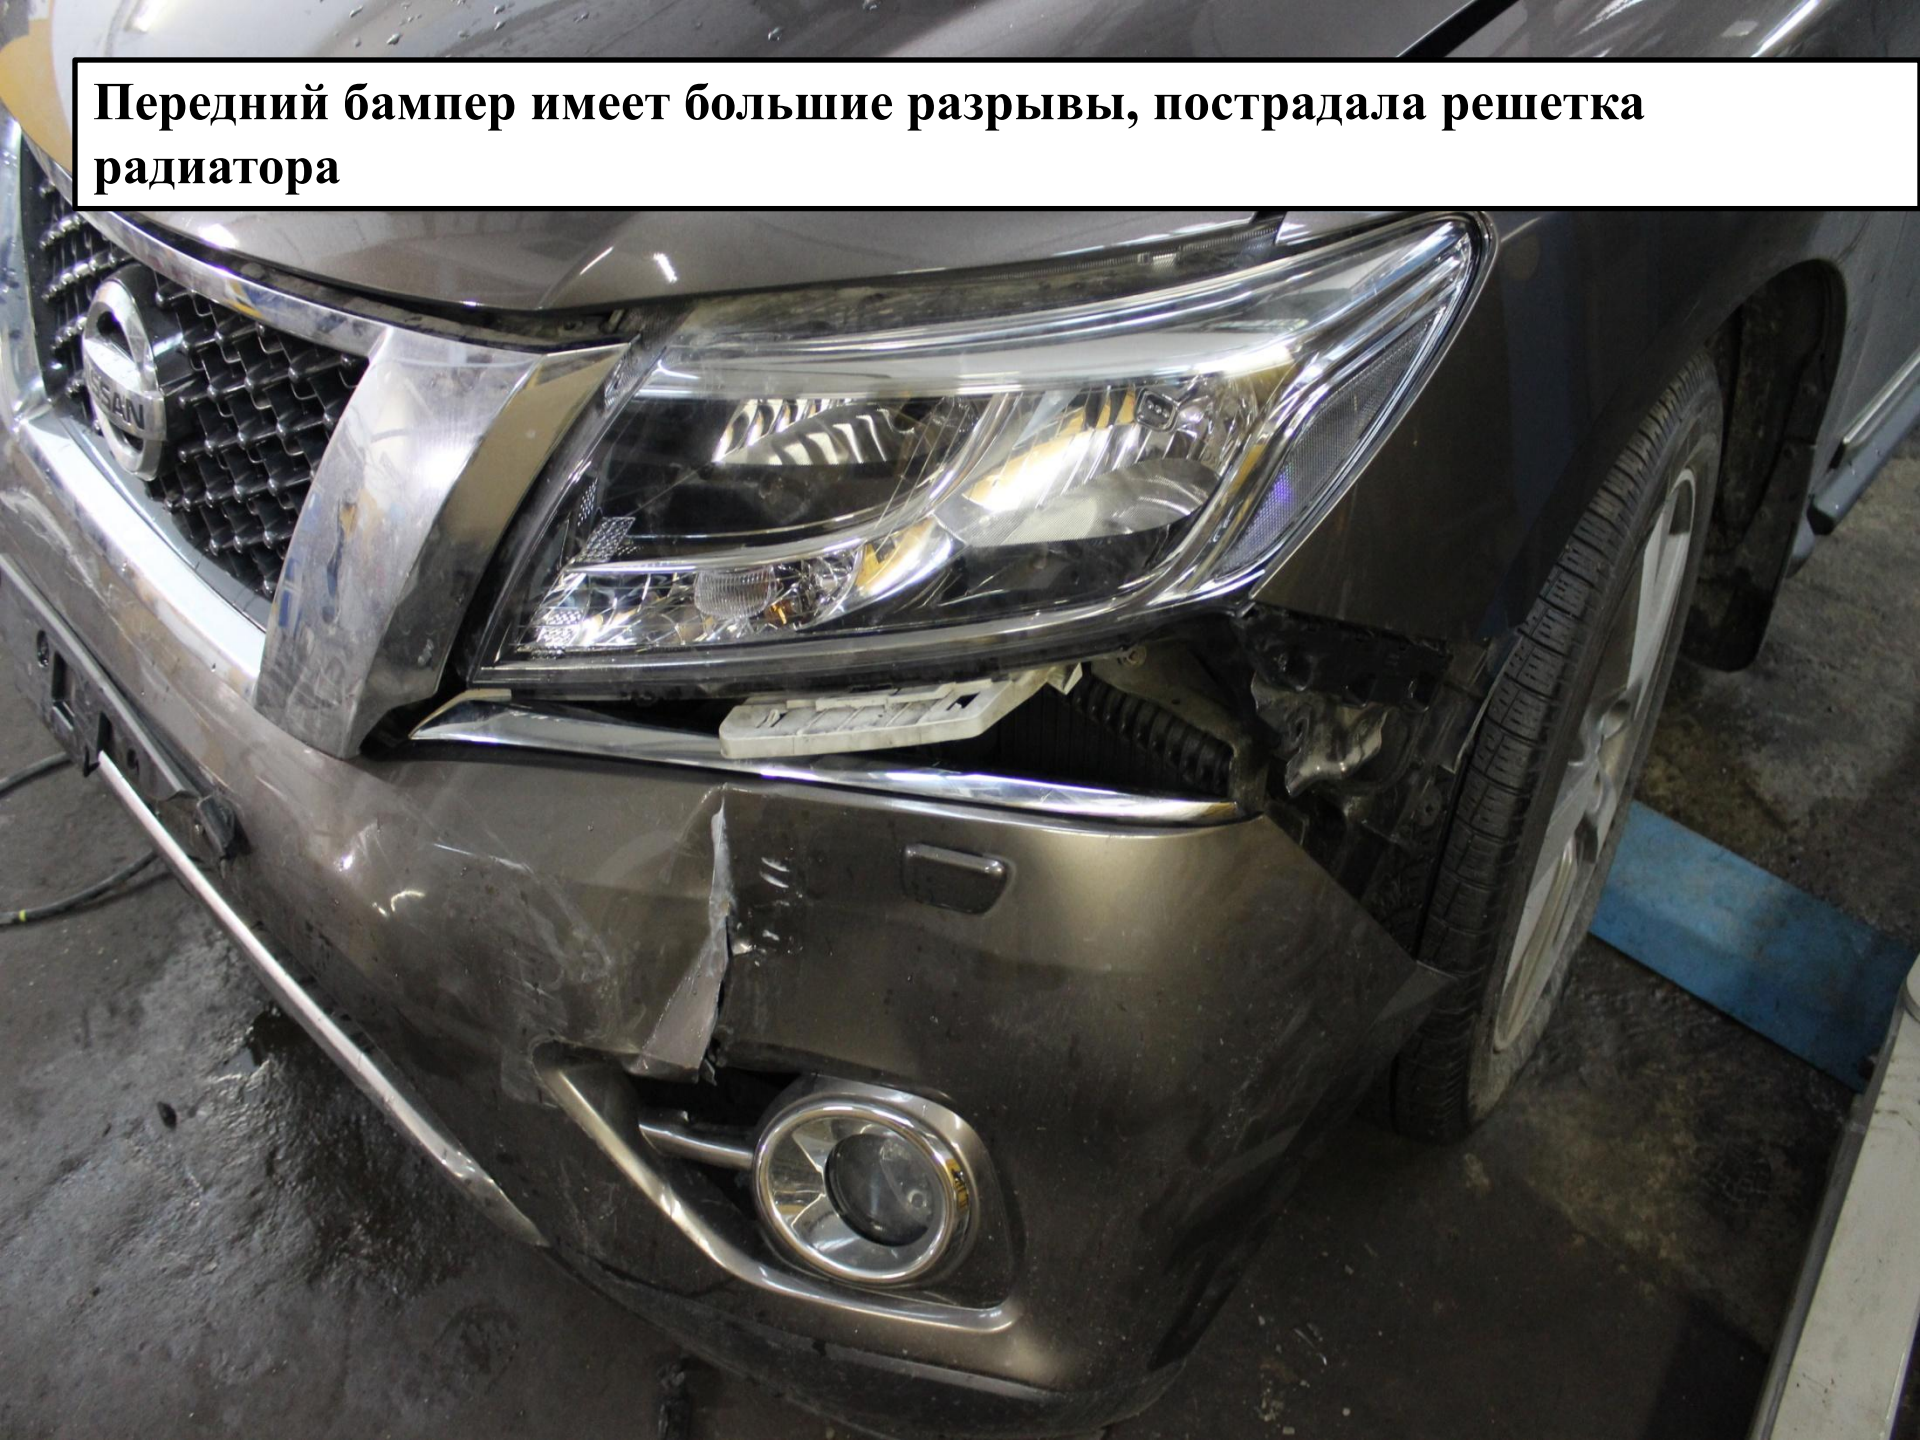
**От удара произошло смещение передней панели в правую сторону**

**Передний бампер имеет большие разрывы, пострадала решетка радиатора**

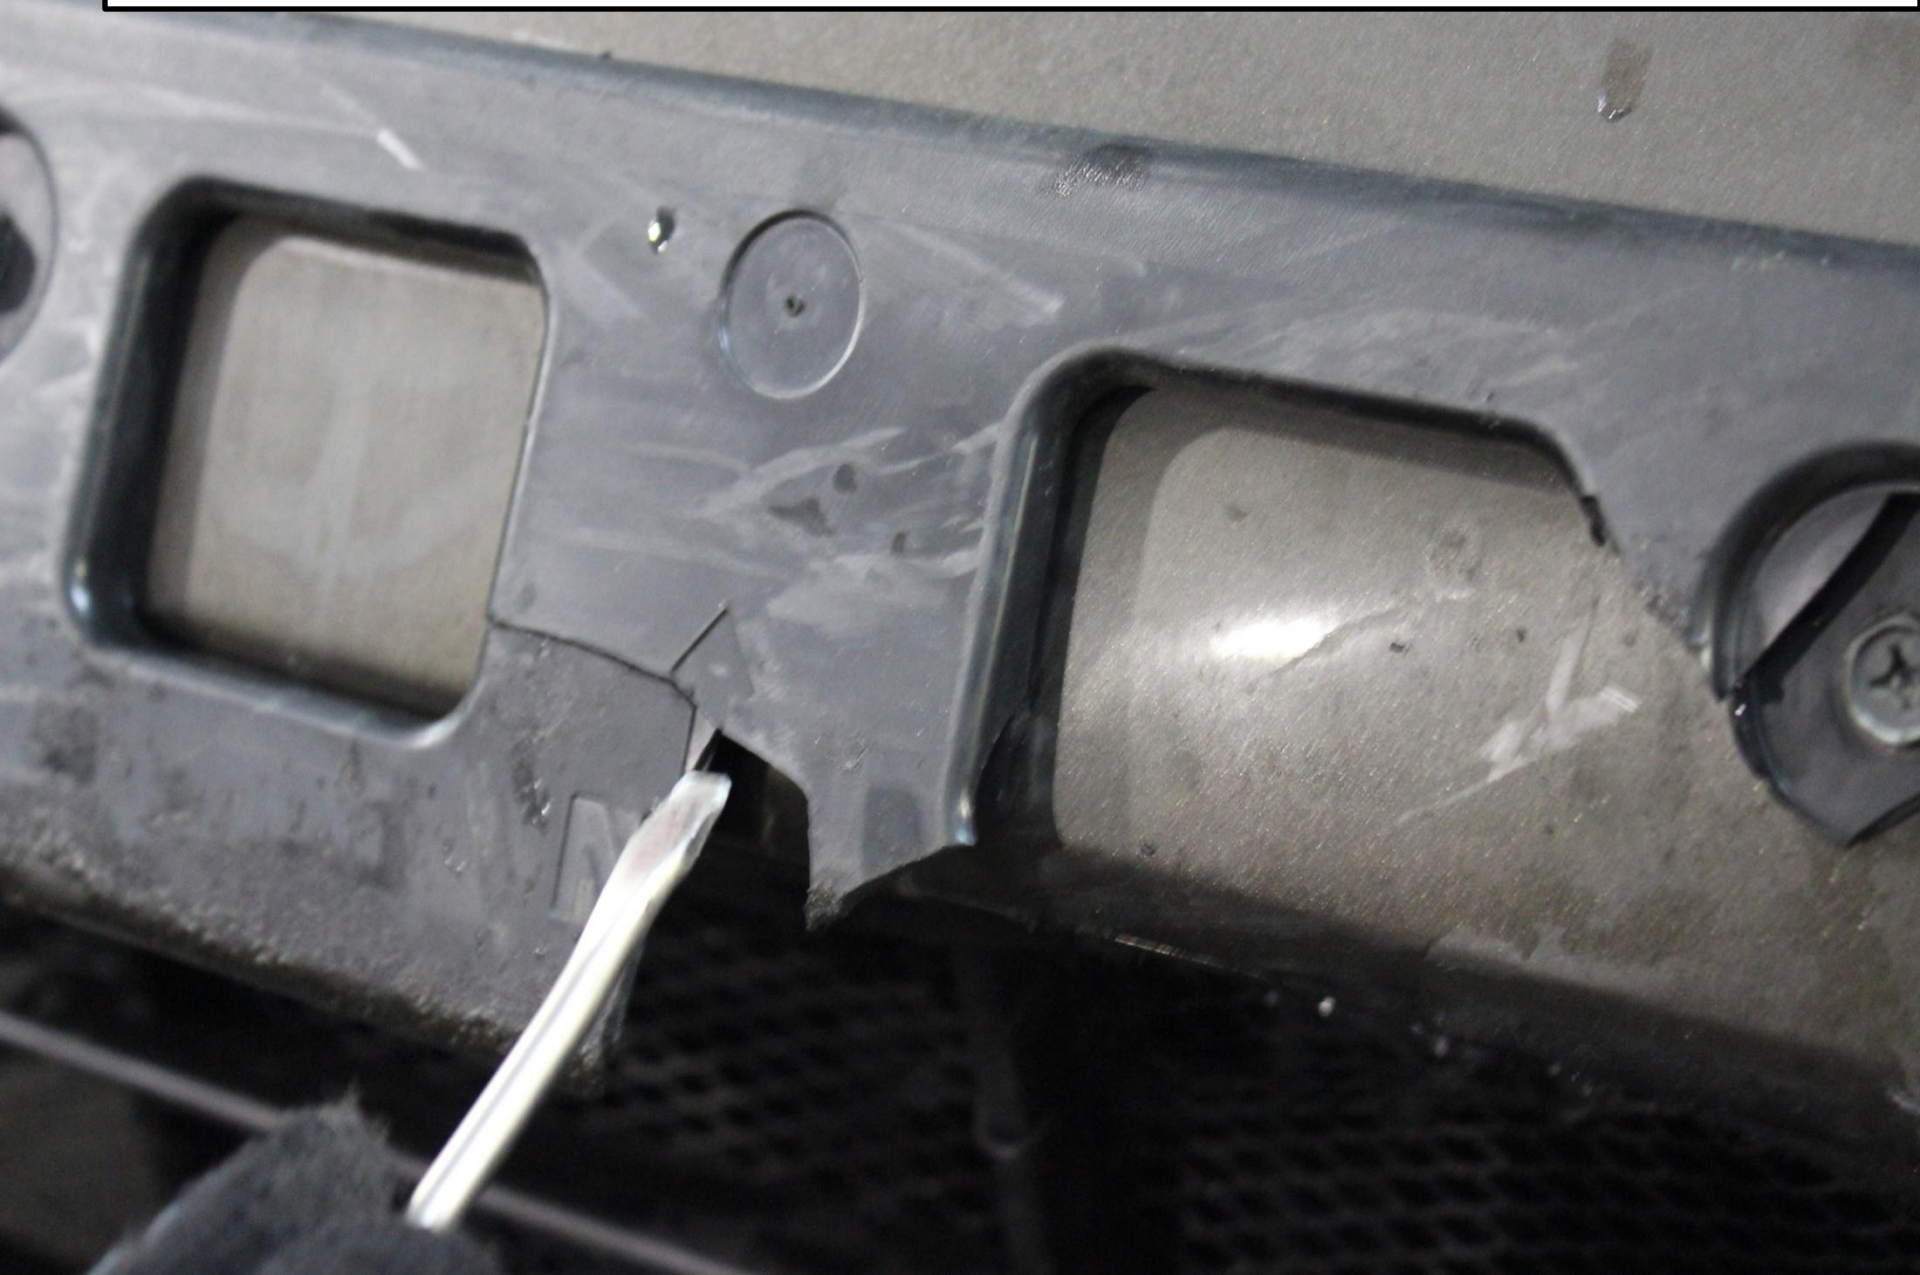
**Трещина в нижней облицовке**

**Сломан подиум под номерной знак**
