Республика Казахстан
«Горно-рудные технологии»
Товарищество с ограниченной
ответственностью

* Анализ выходов из строя
гидравлических цилиндров
за 2020 год

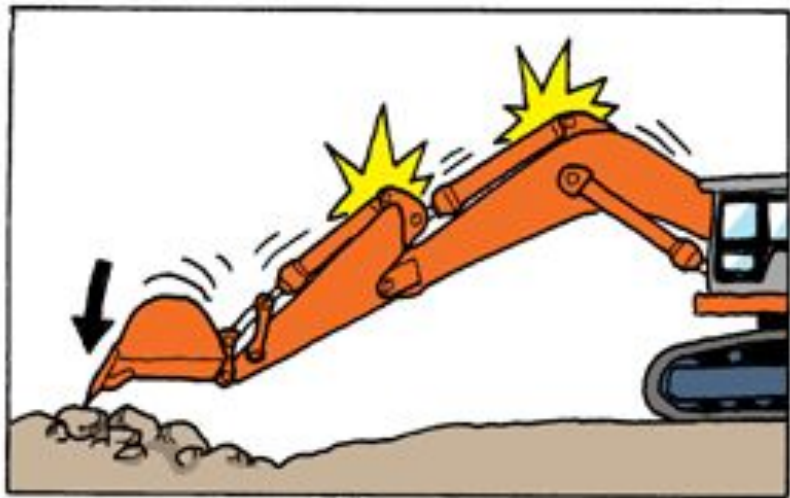
Работа рабочего оборудования при МАХ.
выдвигении гидроцилиндров

- Работая при позиции, когда гидроцилиндры полностью втянуты, случается удар поршня цилиндра с корпусом цилиндра. Что приводит к повреждению.
- Палец и шток, также повреждаются.

Необходимо создавать пространство в конце гидроцилиндра, это позволяет гидравлическому маслу работать как смягчающая подушка.

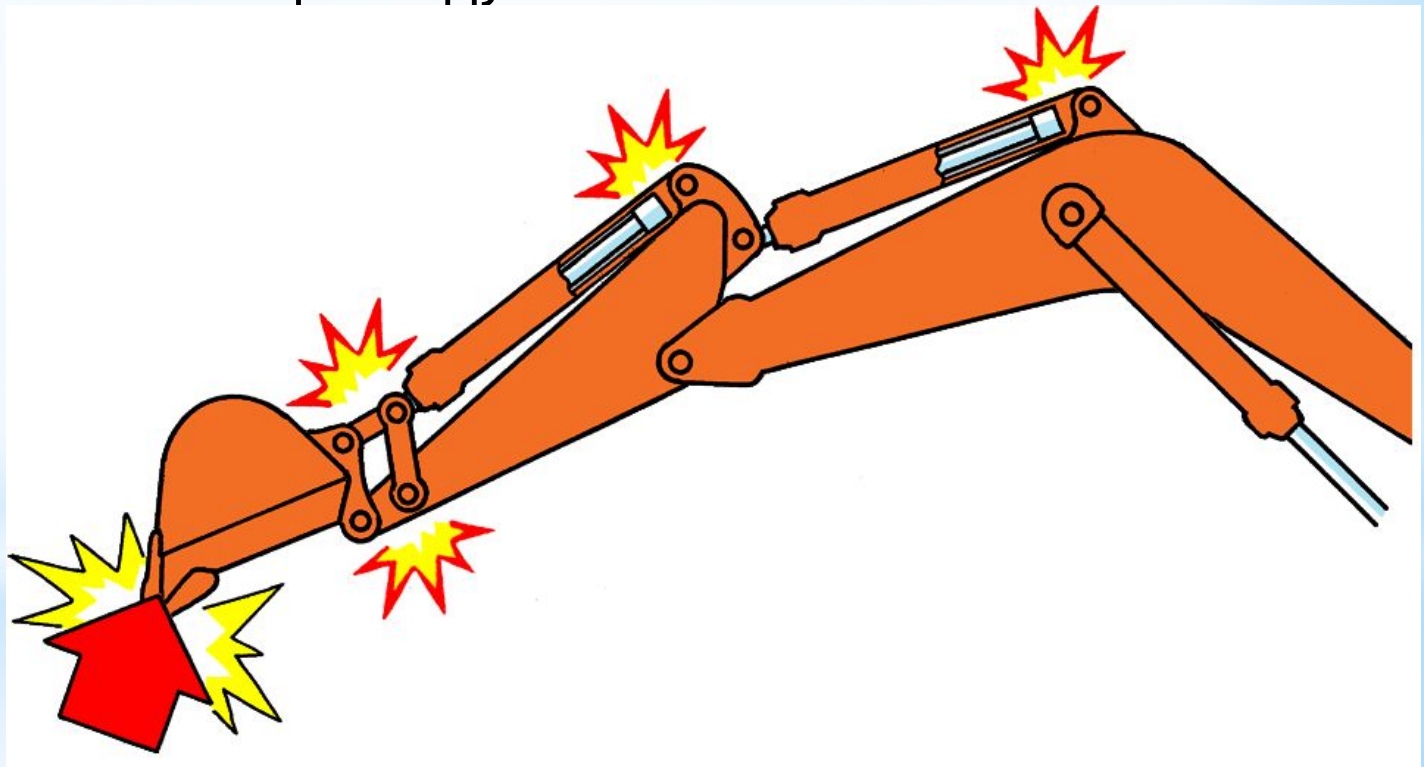
*Если нет пространства в конце цилиндра смягчающая подушка не работает

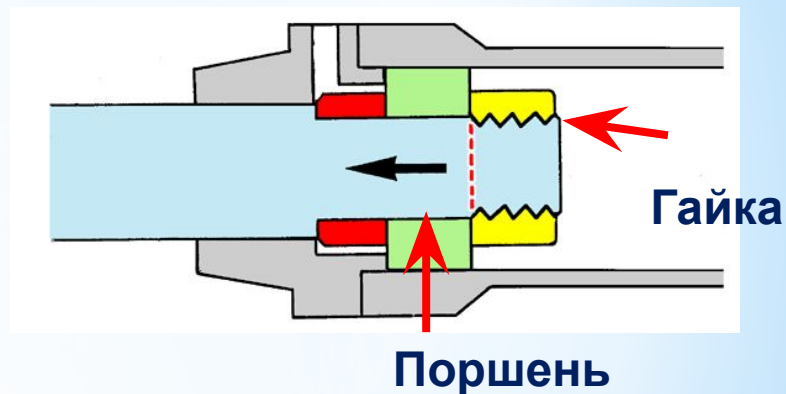
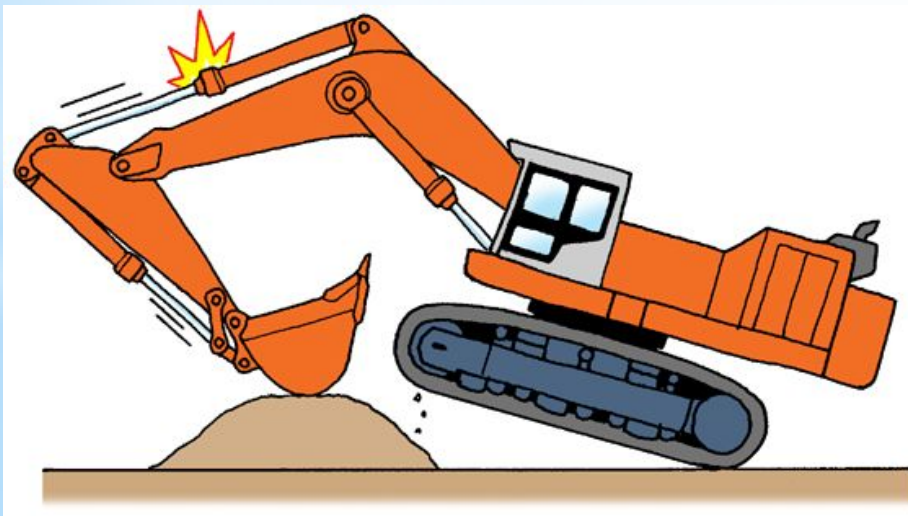
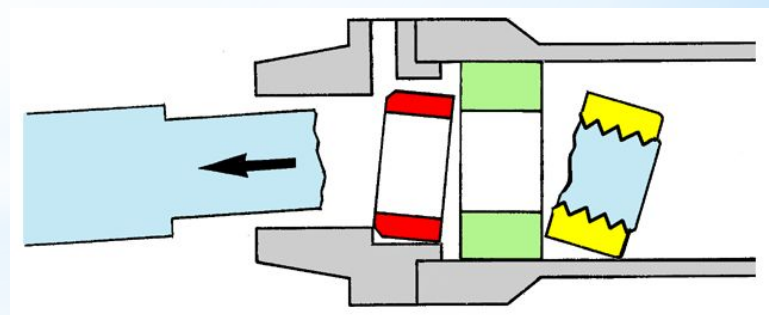
Во время возникновения пиковых нагрузок при вытянутых гидроцилиндрах, тяжелая нагрузка воздействует на поршень и как следствие приводит к повреждению штока цилиндра и гайки поршня.

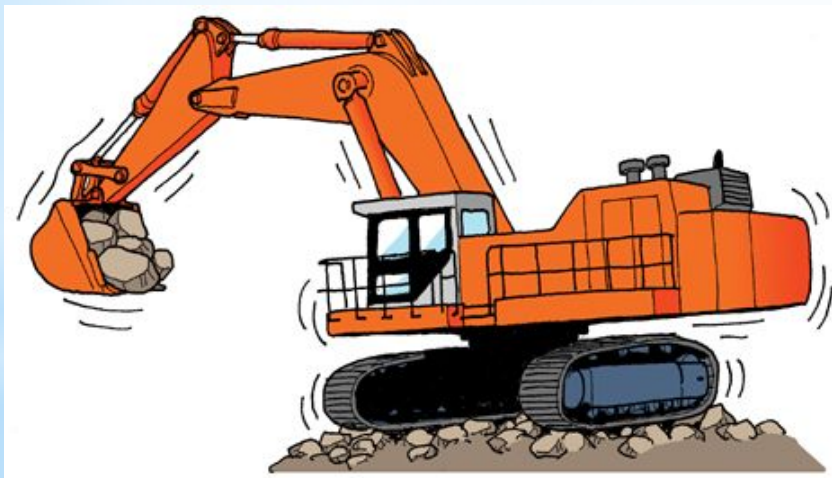
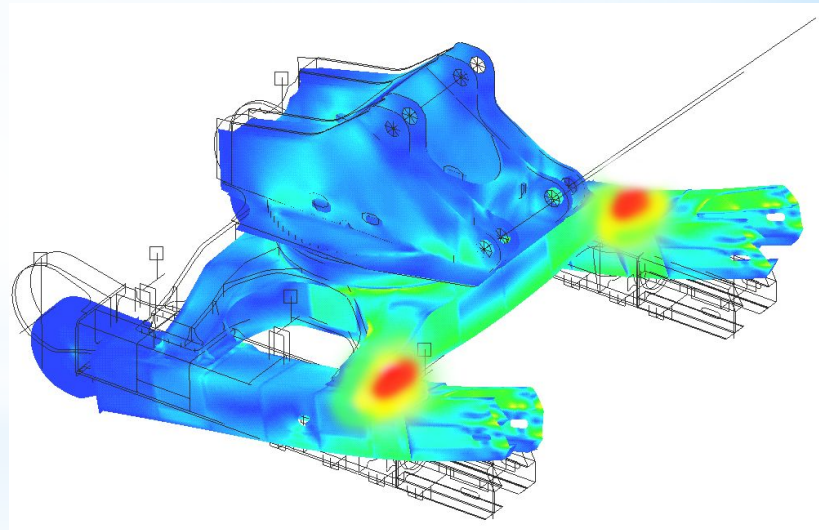
Запрещается производить работы на неустойчивом грунте, это приводит к чрезмерному напряжению и деформации на раму экскаватора и ходовые телеги

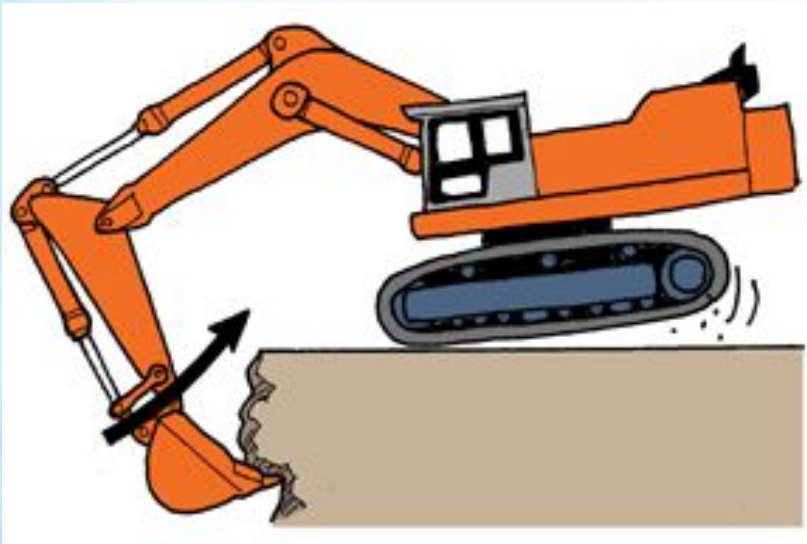
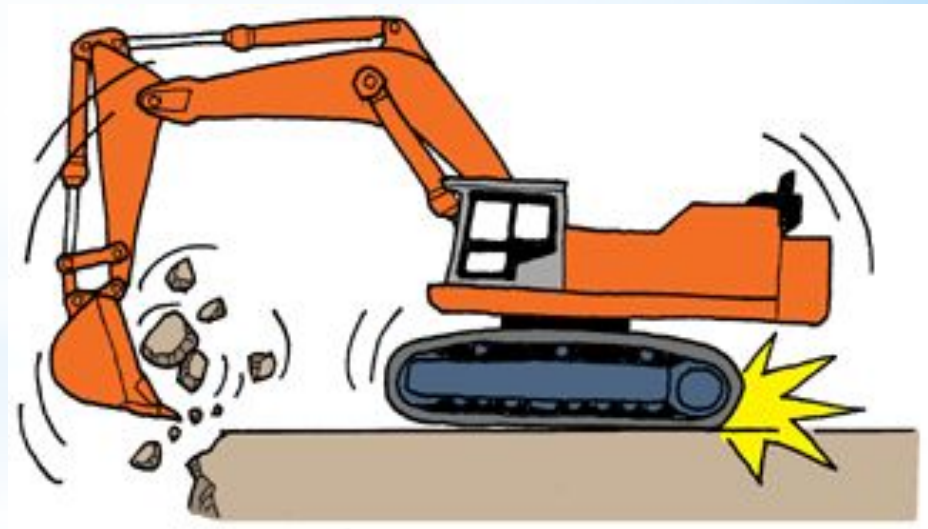
Запрещается использовать вес машины, как дополнительное усилие для копания.

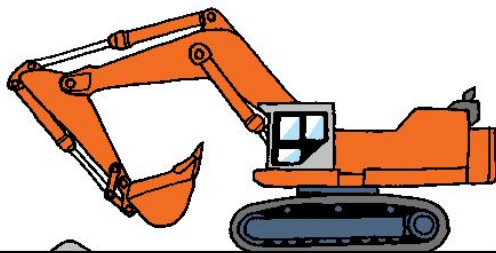
Высокая
скорость

Передвижение при высоком режиме передвижения влияет на рабочее оборудование (в виде износа, изломов)

Перегоны экскаватора по неровной поверхности земли, осуществлять только с использованием низкого режима передвижения.

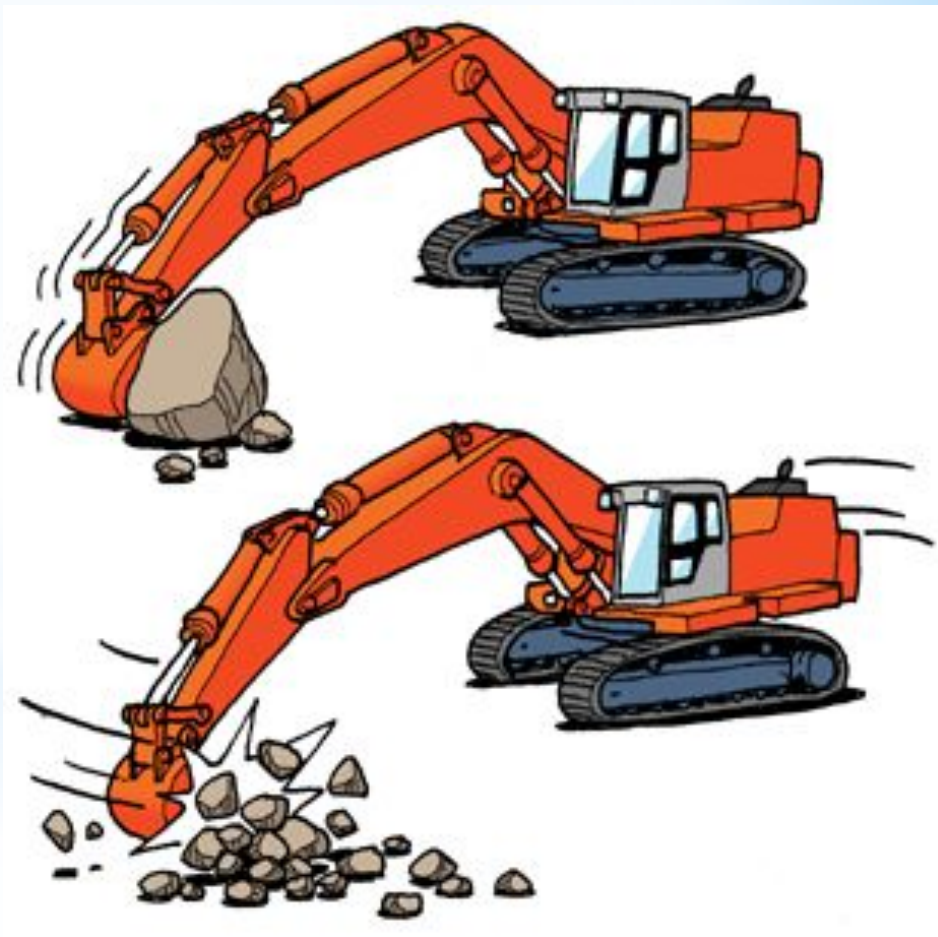
Запрещенные действия поворотом платформы

Запрещается перемещать негабариты поворотом платформы

Запрещается производить зачистку скальной породы путем усилия поворота платформы.
