Курсовая работа по дисциплине:  
«Управление качеством и функциональная  
диагностика»

Определение причин отказа детали  
«Сверло»

Выполнил студент гр.622671

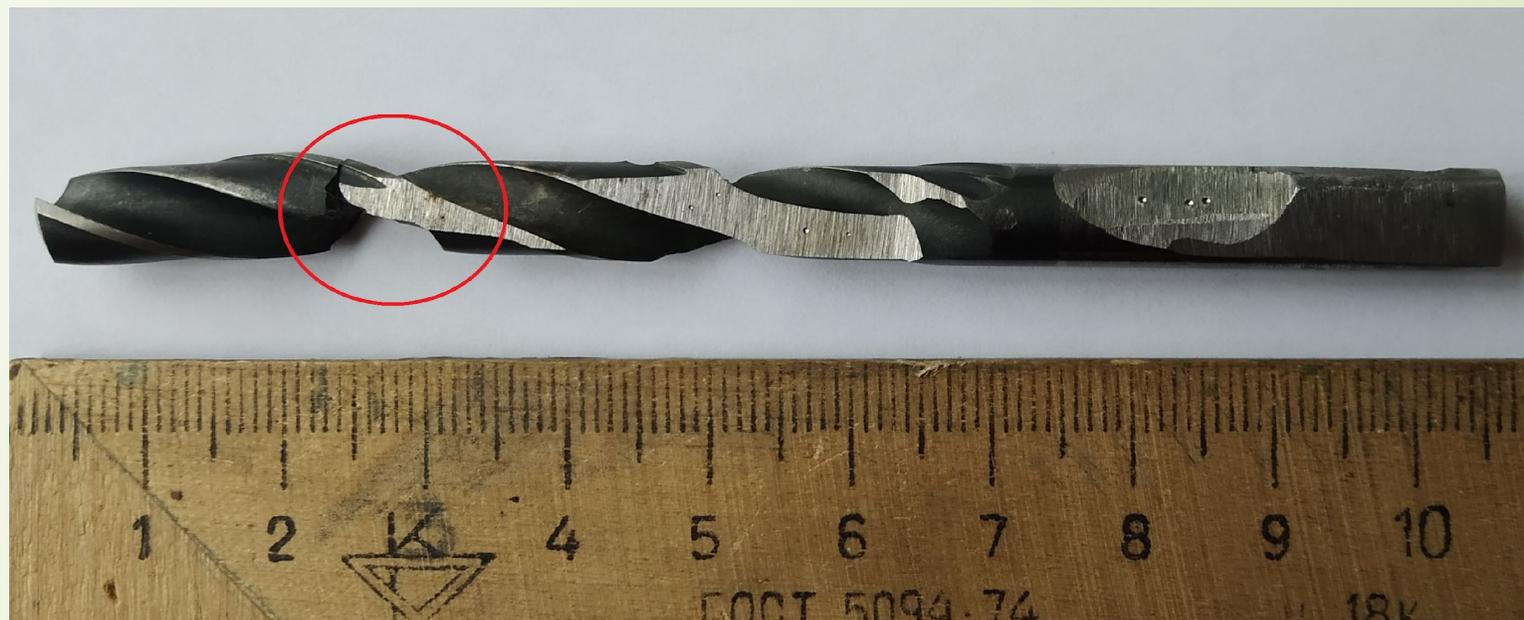
На экспертизу  
поступило сверло,  
обстоятельства  
отказа неизвестны.  
Отказ  
множественный. Тип  
инструмента – сверло  
по металлу цельное с  
цилиндрическим  
хвостиком.
