Курсовая работа по дисциплине:
«Управление качеством и функциональная
диагностика»

Определение причин отказа детали
«Сверло»

Выполнил студент гр.622671

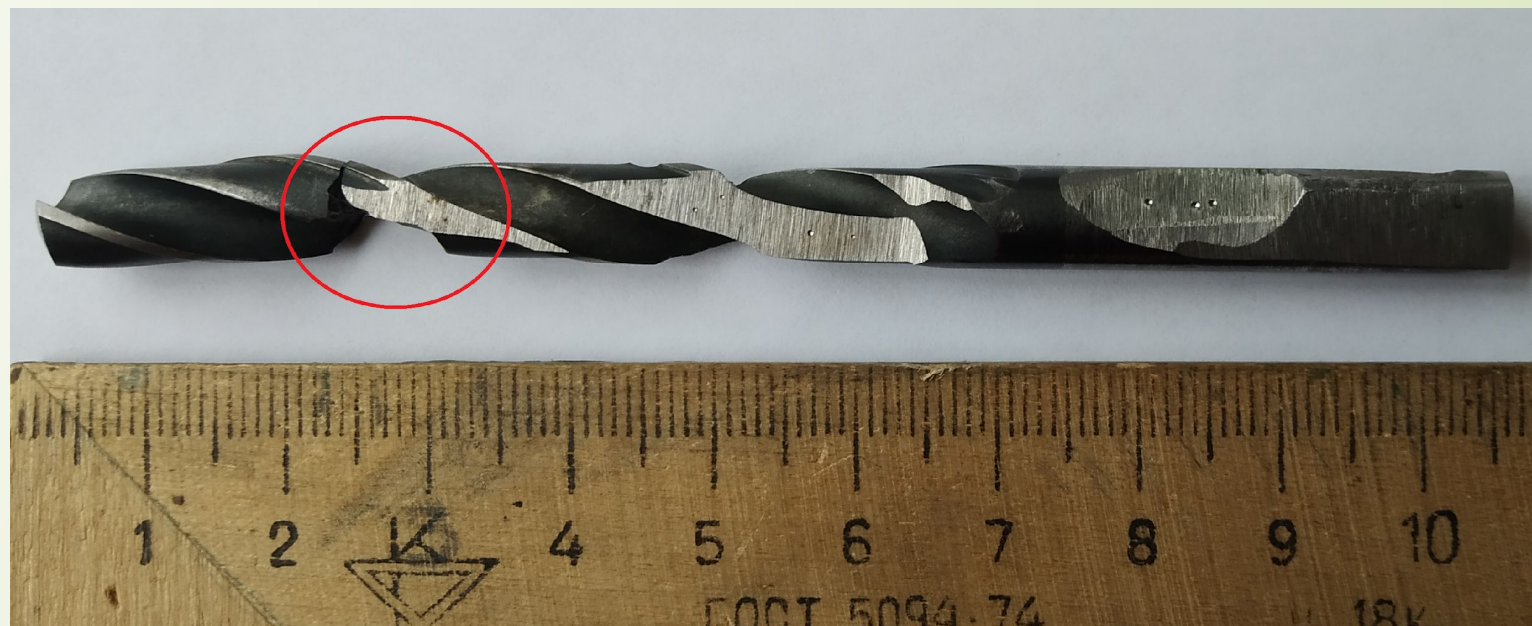
На экспертизу
поступило сверло,
обстоятельства
отказа неизвестны.
Отказ
множественный. Тип
инструмента – сверло
по металлу цельное с
цилиндрическим
хвостиком.

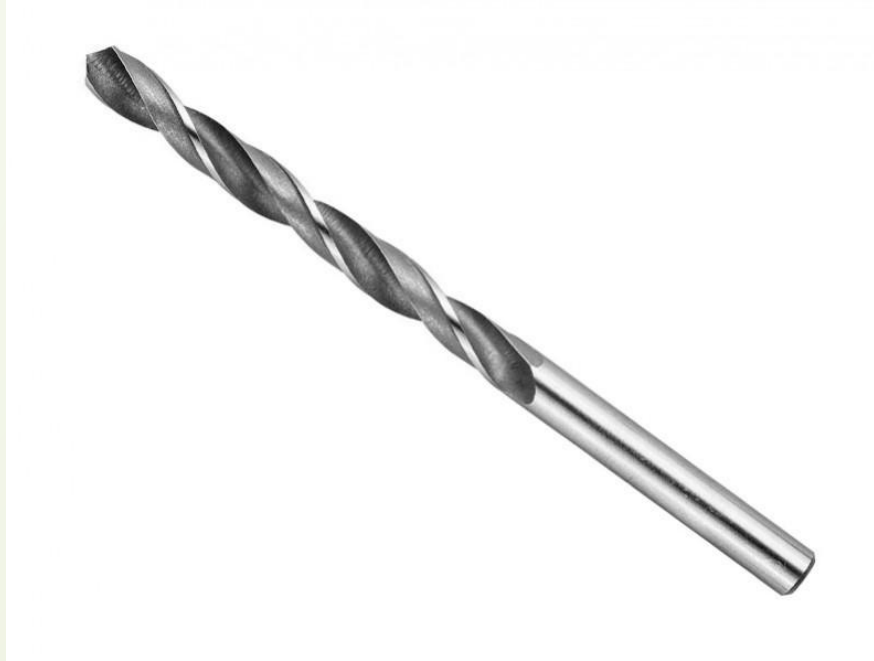
Анализ условия работы

Сверло должно обладать следующими свойствами:

- твердостью,
- износостойкостью,
- прочностью.
