Тепловизионный мониторинг памятников архитектуры на примере г. Выборга

С.Р.Вьялицин, ГосНИИ
Реставрации
Тел.: +7-921-930-03-19
E-mail: serg.rv@yandex.ru

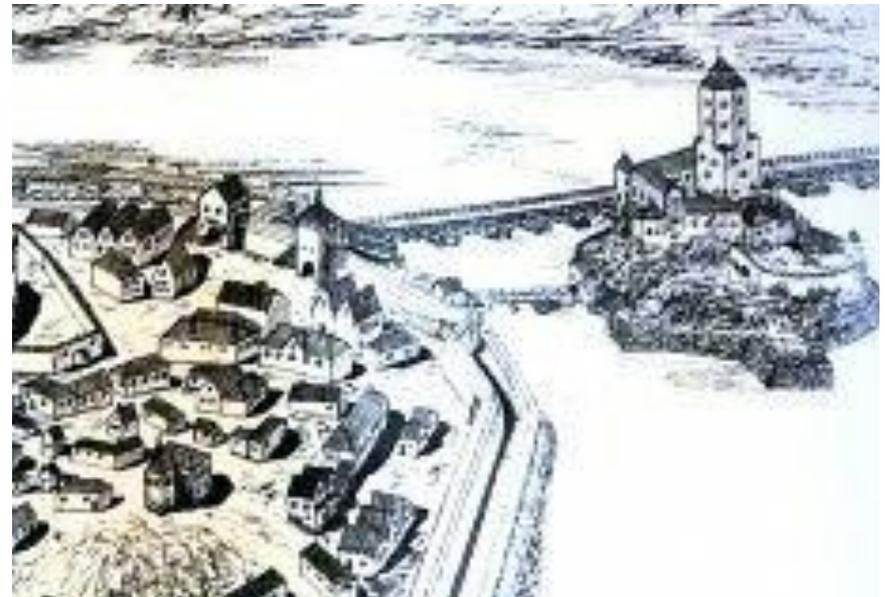
Рис.12.

Выборгский Замок. Темное пятно на обводной стене перед башней Сапожника находится примерно в месте, где ранее находился мост между замком и городом.
