# Повышенная вибрация воздуходувки

Ведущий инженер по вибродиагностике,  
ООО "СИБУР-Кстово"

Менеджер ЦМД,  
ООО СИБУР

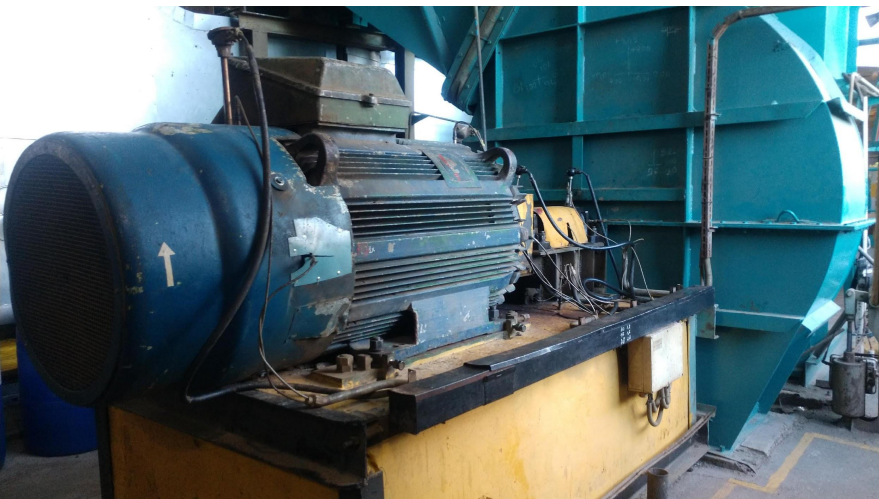
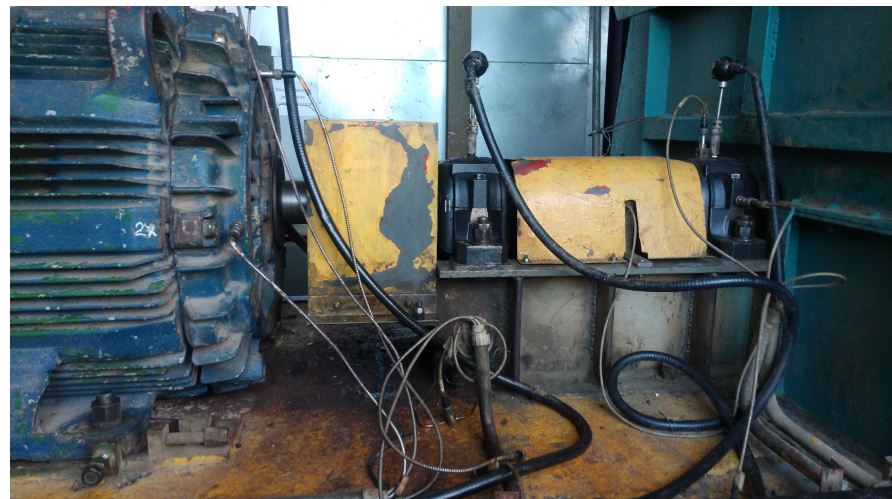
- На дутьевом вентиляторе котла был проведен **ремонт, включающий разборку муфты и замену подшипников электродвигателя.**
- Воздуходувка представляет из себя агрегат консольного типа с рабочим колесом расположенным на опорах. Частота вращения электродвигателя-1500 об/мин, Мощность-450кВт.
- От персонала установки поступила заявка на проведение вибродиагностики.

- По информации от персонала установки, **абсолютная вибрация после пуска достигала 6 мм/с СКЗ на не приводной стороне электродвигателя.**
- **Специалистом по диагностике было предложено выполнить solo-run электродвигателя, для локализации проблем. При разобранной муфте максимальный уровень вибрации на электродвигателе достигал 1,4 мм/с СКЗ.**
- Агрегат был собран и замеры проведены еще раз.
