СИБУР

Повышенная вибрация воздуходувки

Игорь Кузин

Ведущий инженер по вибродиагностике,
ООО "СИБУР-Кстово"

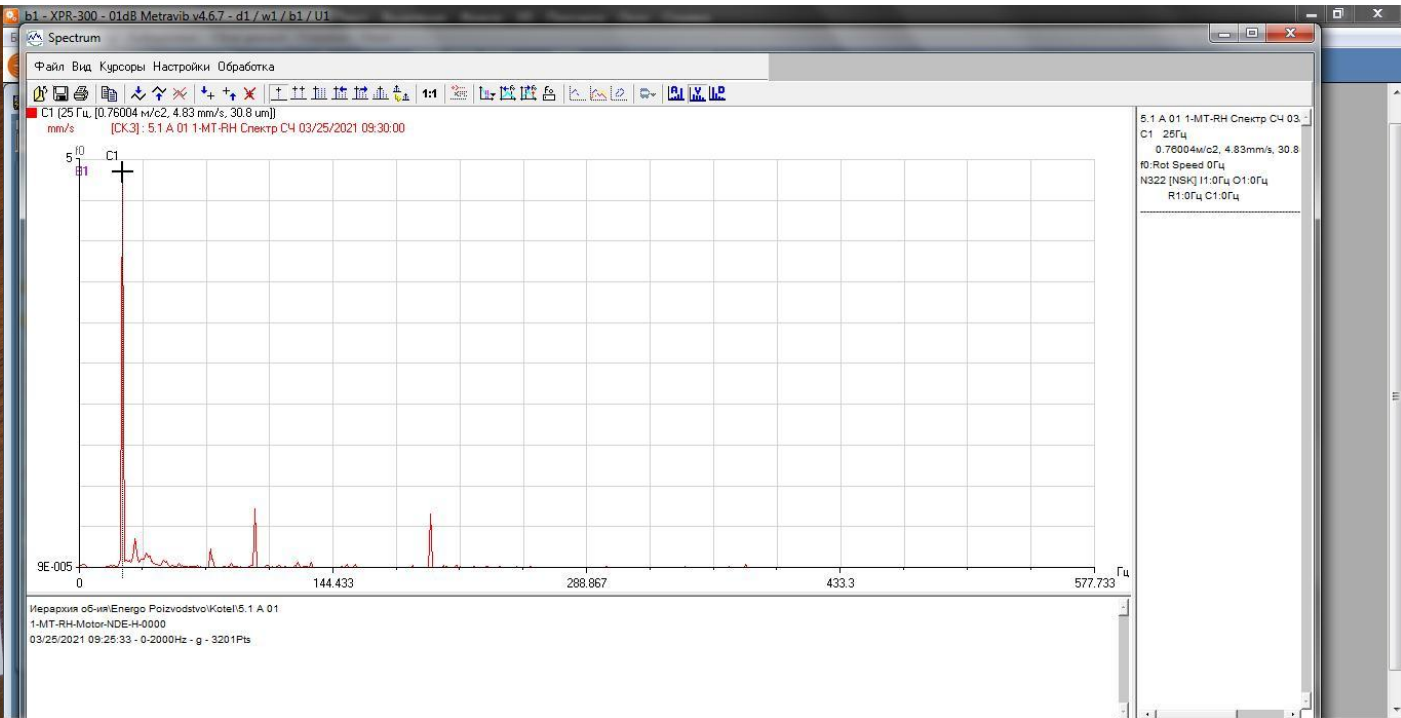
Анализ данных

Центровка была проверена, снижение вибрации не произошло.

Инженером по диагностике после анализа данных была рекомендована ревизия сборки муфты, т.к. некорректно собранная муфта создает «тяжелую» точку, вызывающую дисбаланс.
