СИБУР

Повышенная вибрация воздуходувки

Ведущий инженер по вибродиагностике,
ООО "СИБУР-Кстово"

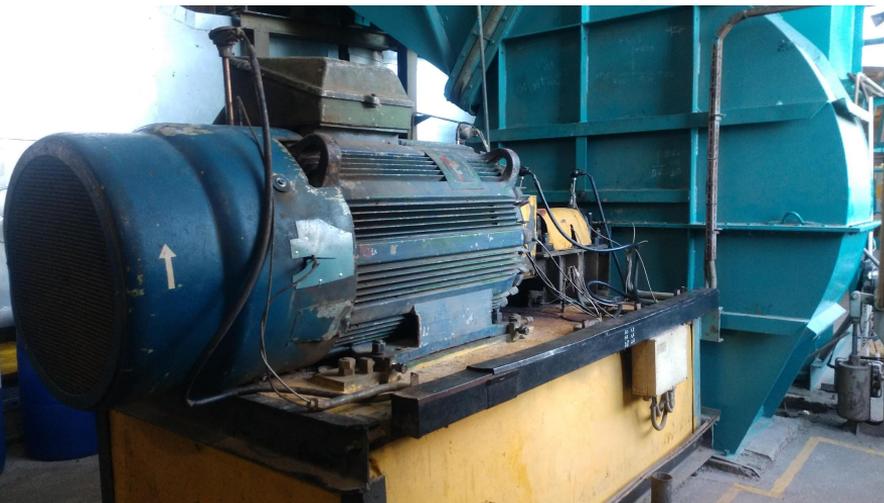
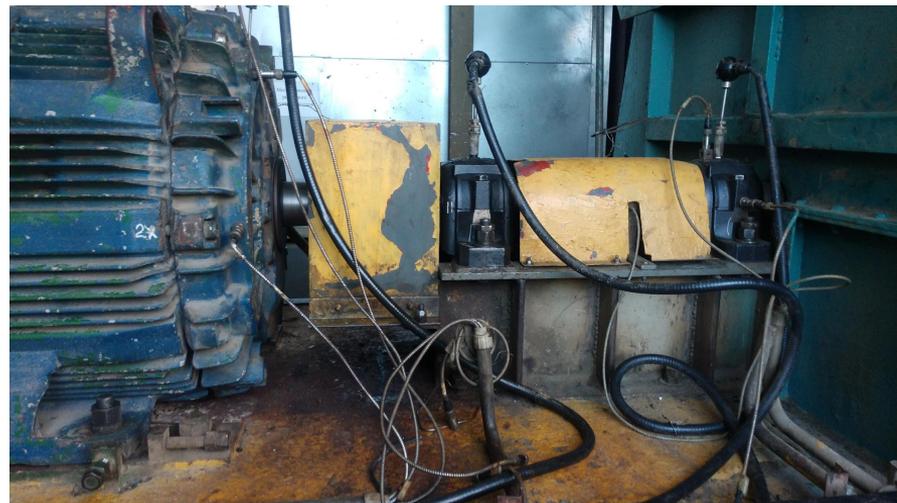
- На дутьевом вентиляторе котла был проведен **ремонт, включающий разборку муфты и замену подшипников электродвигателя.**
- Воздуходувка представляет из себя агрегат консольного типа с рабочим колесом расположенным на опорах. Частота вращения электродвигателя-1500 об/мин, Мощность-450кВт.
- От персонала установки поступила заявка на проведение вибродиагностики.

- По информации от персонала установки, **абсолютная вибрация после пуска достигала 6 мм/с СКЗ на не приводной стороне электродвигателя.**
- **Специалистом по диагностике было предложено выполнить solo-run электродвигателя, для локализации проблем. При разобранной муфте максимальный уровень вибрации на электродвигателе достигал 1,4 мм/с СКЗ.**
- Агрегат был собран и замеры проведены еще раз.
