**Технические испытания колец  
«LLC “НРК” “ВО” / ООО “НРК” “ВО”»**

**Образцы:  
10шт.**

Гусева Екатерина  
TCS, г. Энгельс  
От 25.02.19

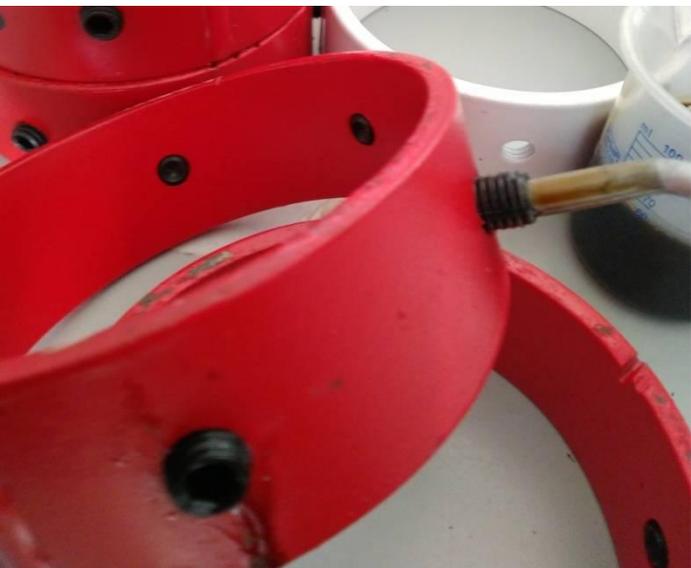
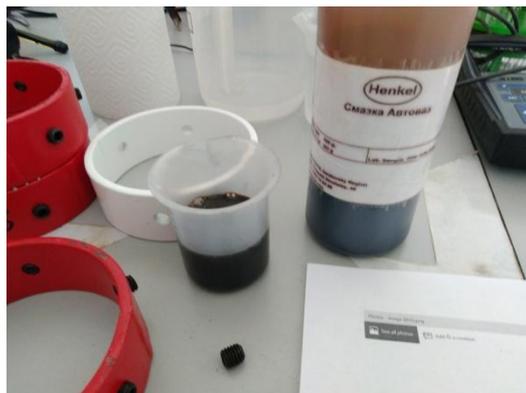
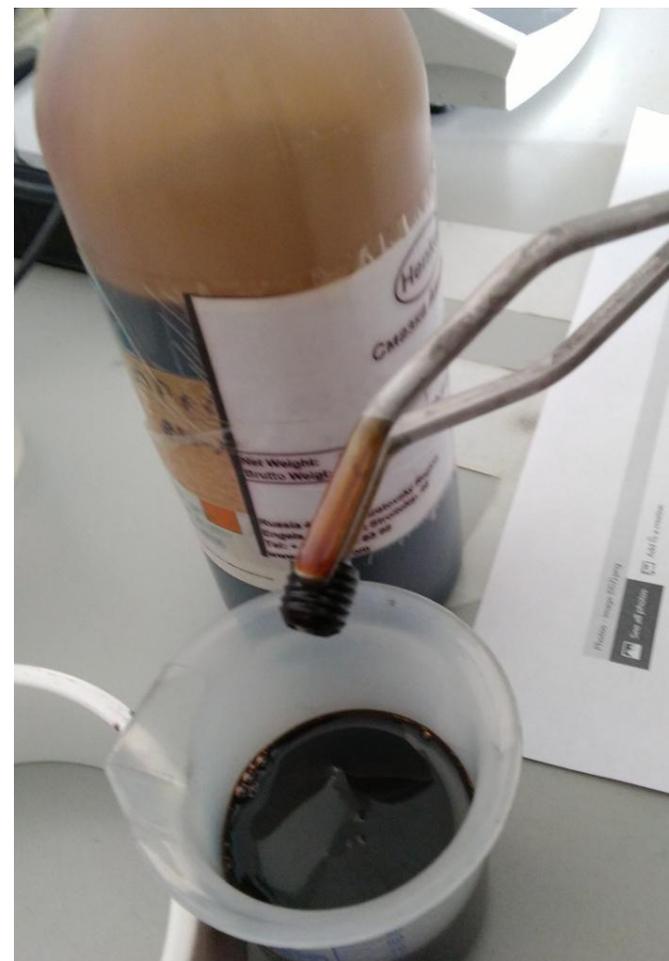
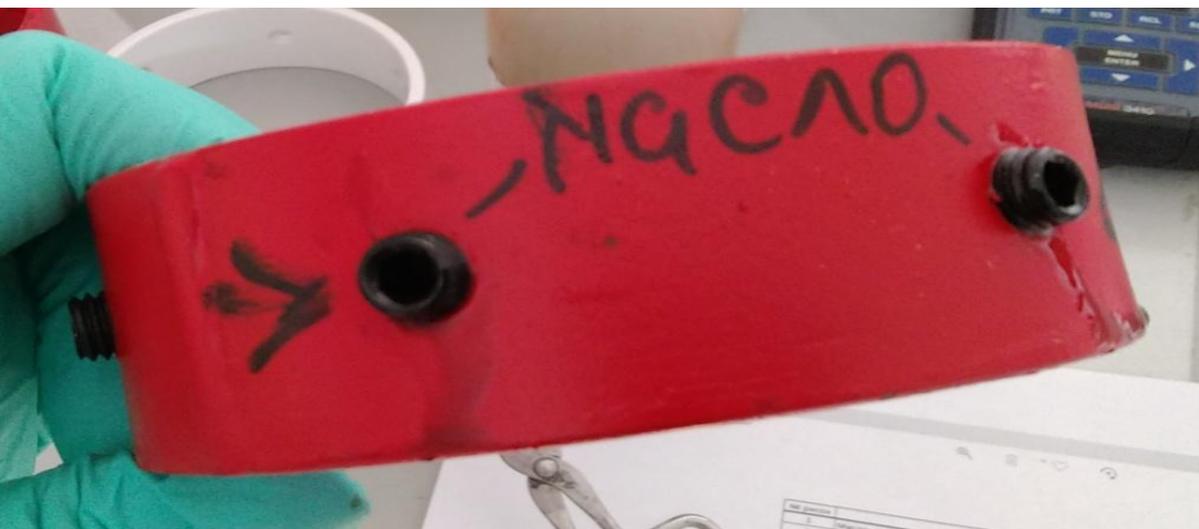
Образцы №1 ( винты были смазаны маслом, используемом на Автовазе)

Образцы под промасливание резьбы – не прошли испытания – наличие поражения внутри резьбы и внешней поверхности винта (образец №1). (Образцы под № 4) показали полное поражение - внешней и внутренней поверхности колец, включая резьбы и винты.

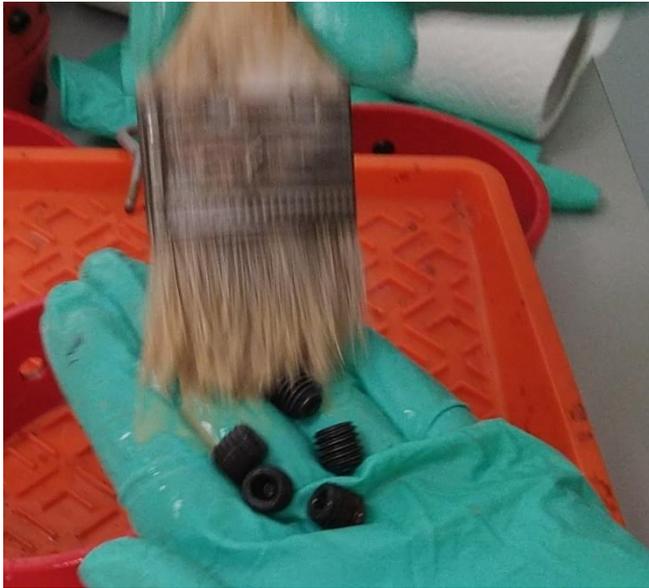
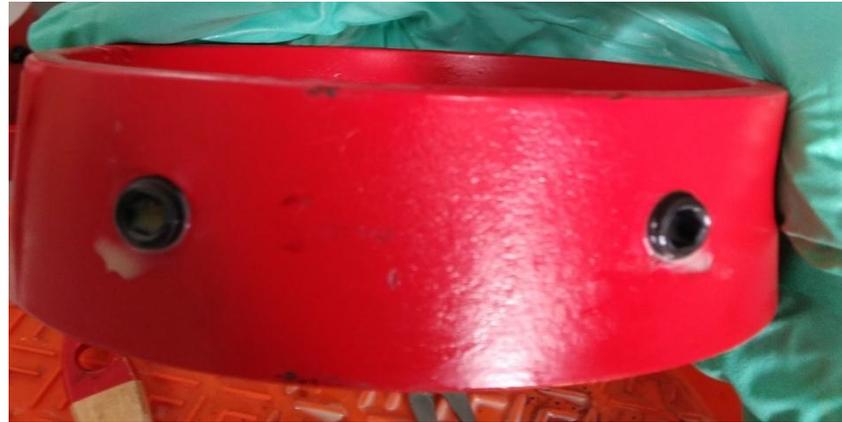
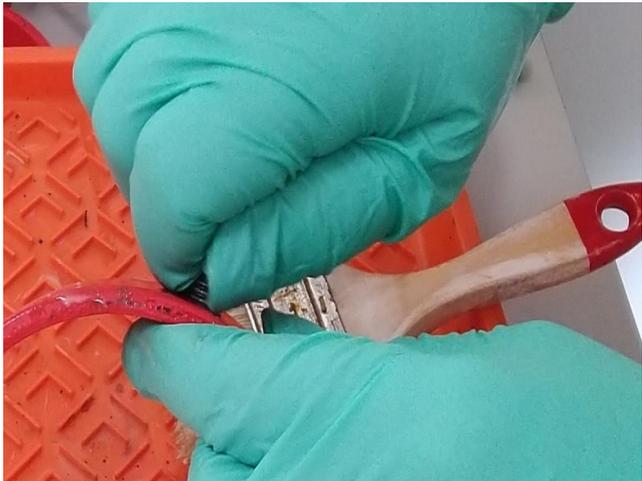
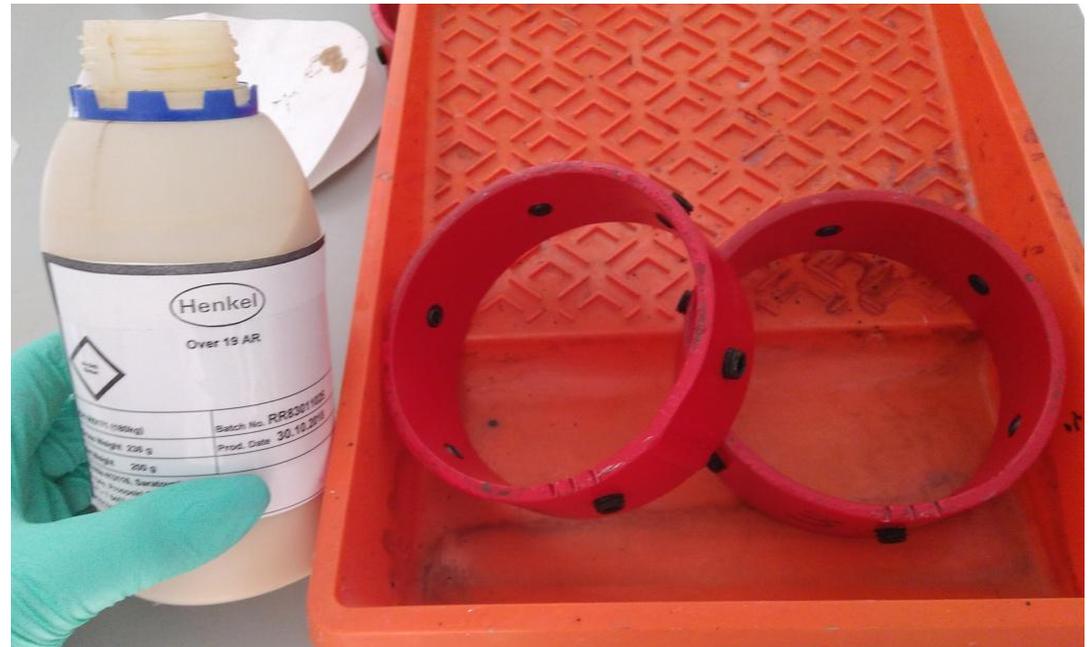
# Образцы №2 ( обработка Over 19 AR – только резьбы)

Частичная обработка резьбы продуктом Over 19 AR показала отсутствие окислов металла на поверхности резьбы и винтов (образец № 2).

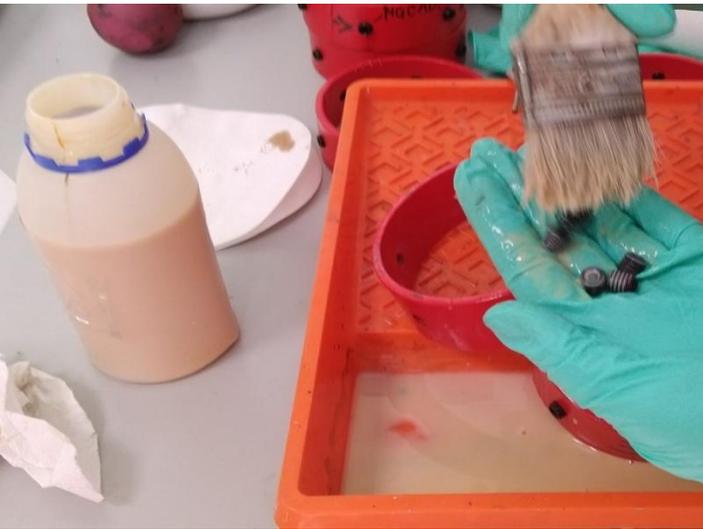
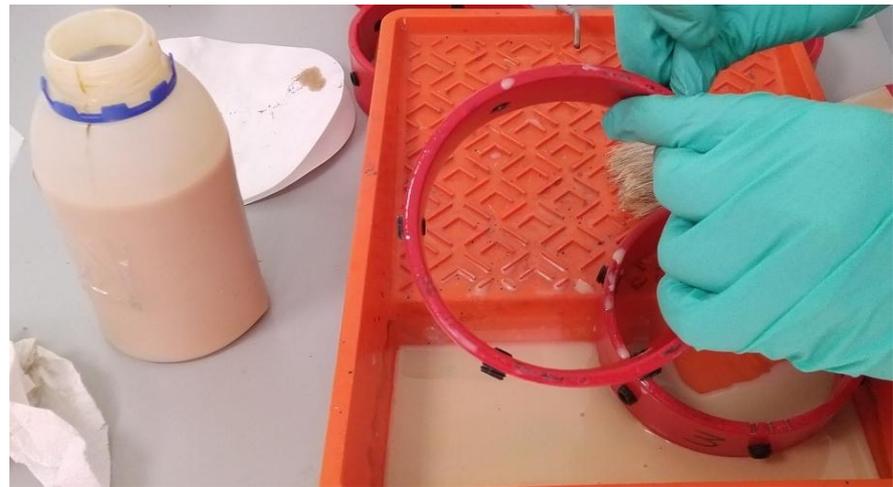
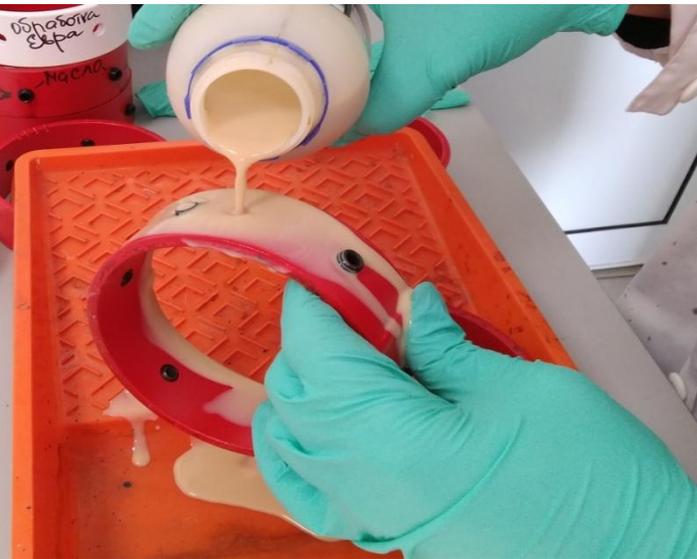
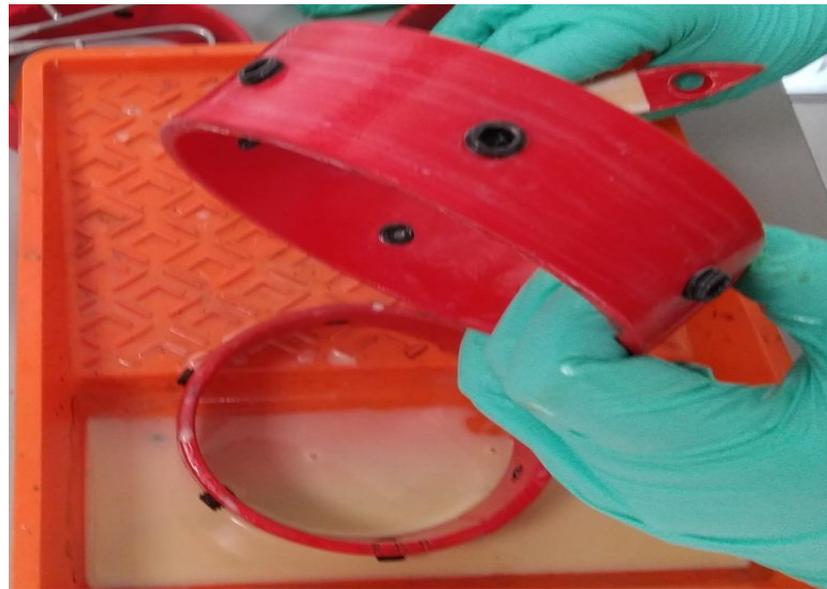
# Образцы №3 ( обработка Over 19 AR полностью все кольца)

Образцы с разной технологией обработки были подвержены испытаниям в камере соляного тумана в течении 360 ч. Наилучшие результаты по внешнему виду были достигнуты на образцах, которые были полностью обработаны продуктом Over 19 AR (образцы №3).

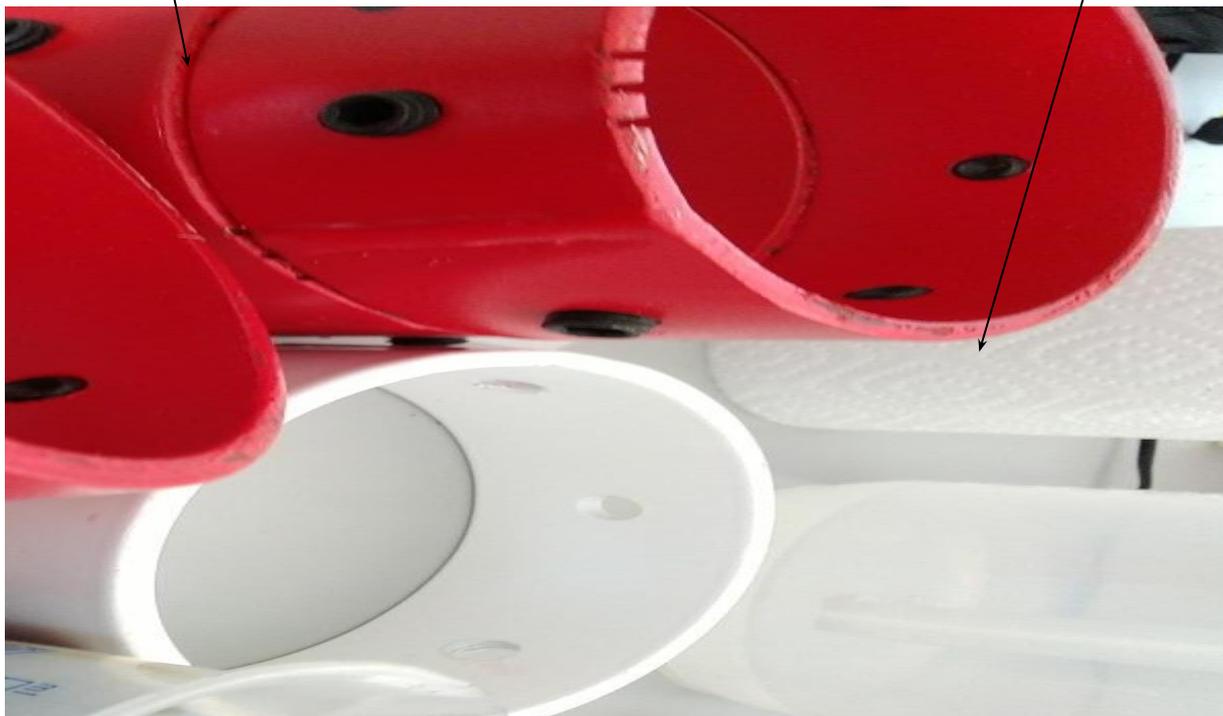
Образец № 5 – процесс окрашивания  
порошком проходил в условиях  
сторонней организации

Образец №5 внешне и внутренней части поверхности прошел испытания, резьбы прокорродировали.
