**Технические испытания колец
«LLC “НРК” “ВО” / ООО “НРК” “ВО”»**

**Образцы:
10шт.**

Гусева Екатерина
TCS, г. Энгельс
От 25.02.19

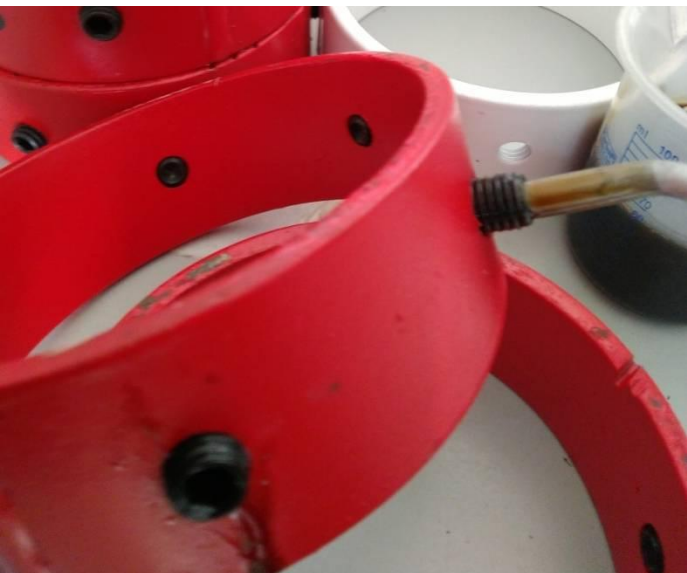
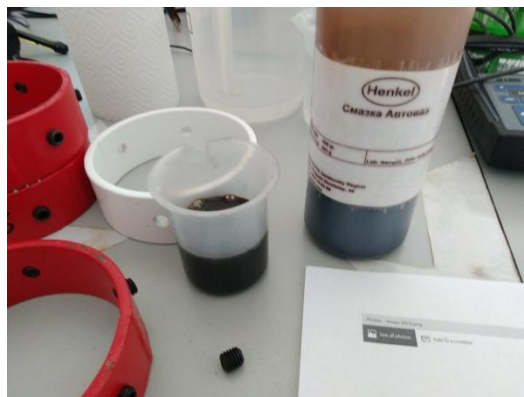
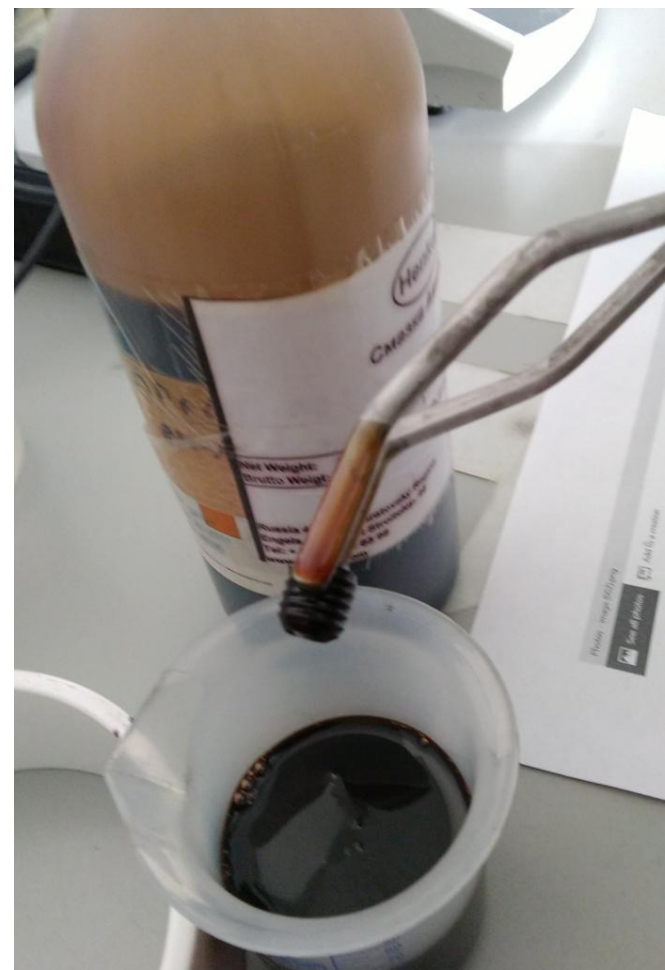
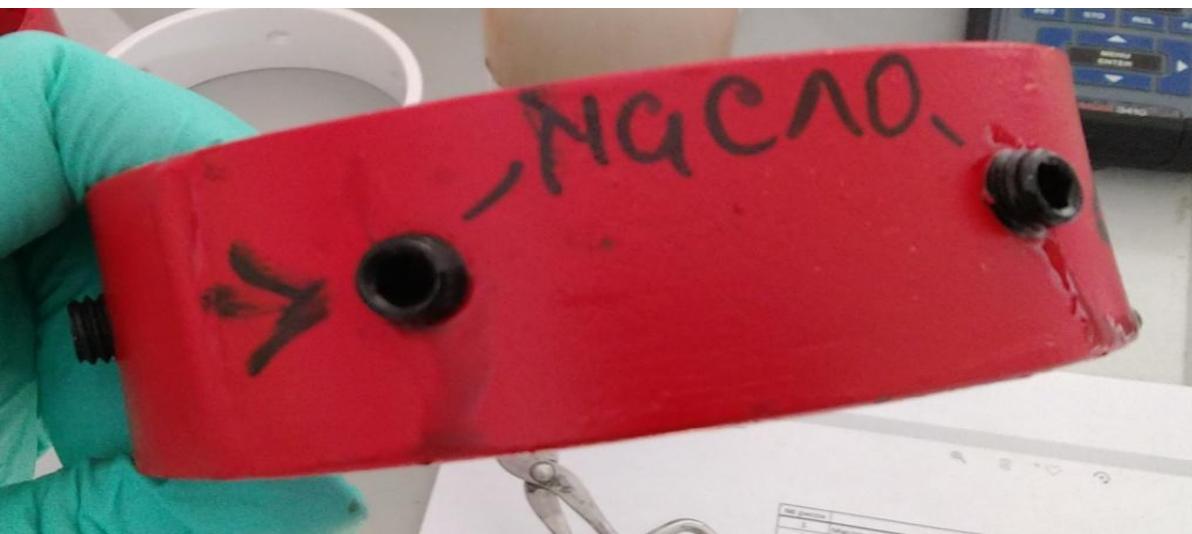
Образцы №1 (винты были смазаны маслом, используемом на Автовазе)

Образцы под промасливание резьбы – не прошли испытания – наличие поражения внутри резьбы и внешней поверхности винта (образец №1). (Образцы под № 4) показали полное поражение - внешней и внутренней поверхности колец, включая резьбы и винты.

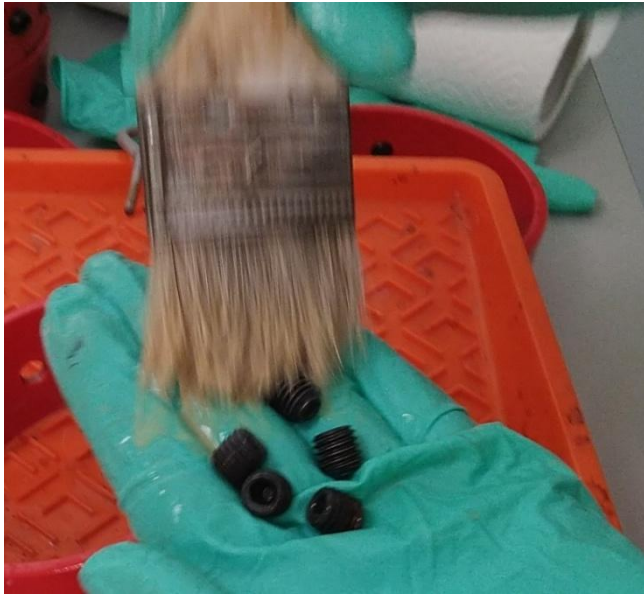
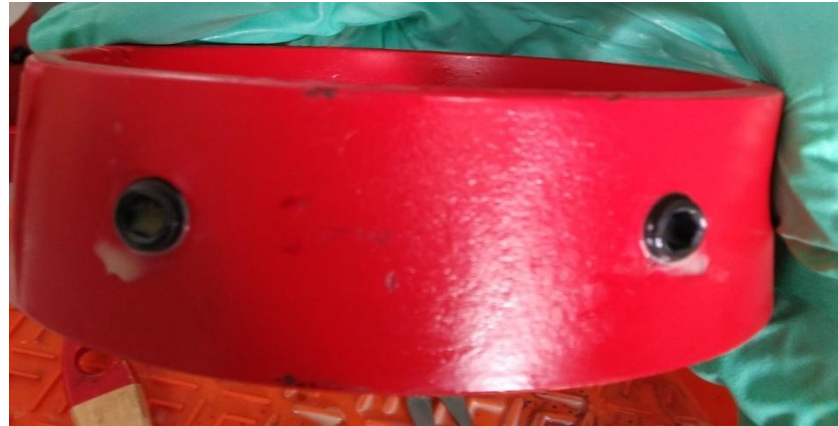
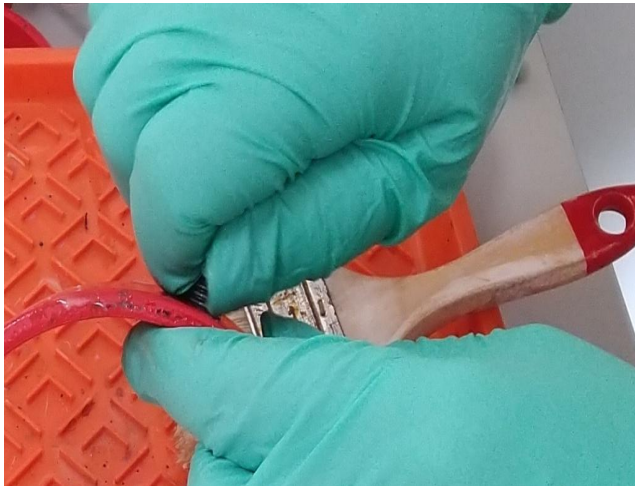
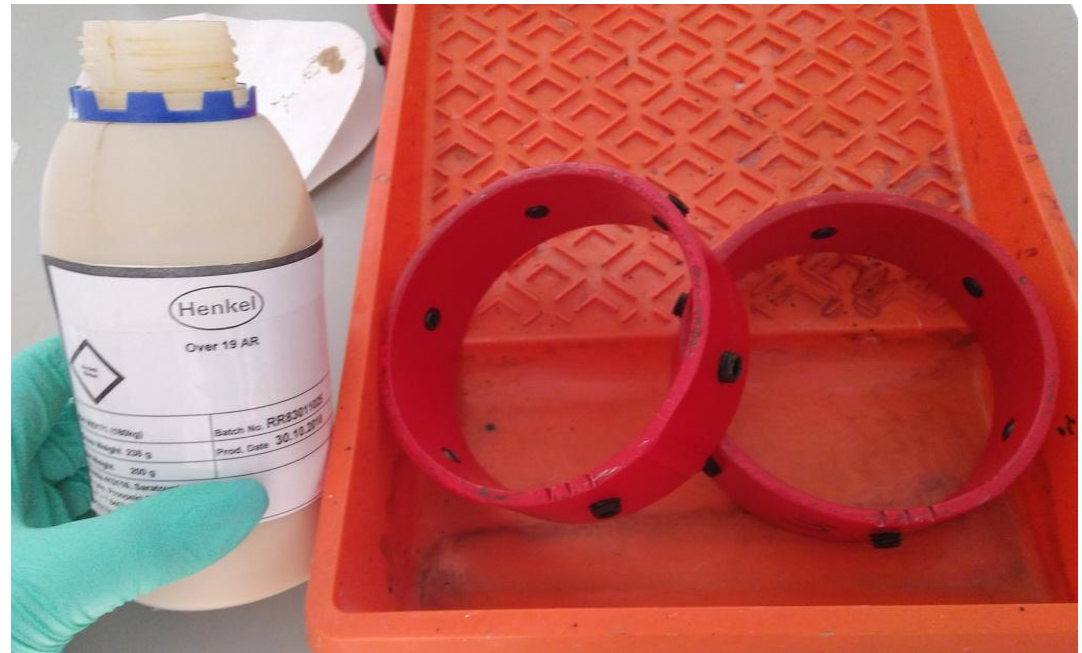
Образцы №2 (обработка Over 19 AR – только резьбы)

Частичная обработка резьбы продуктом Over 19 AR показала отсутствие окислов металла на поверхности резьбы и винтов (образец № 2).

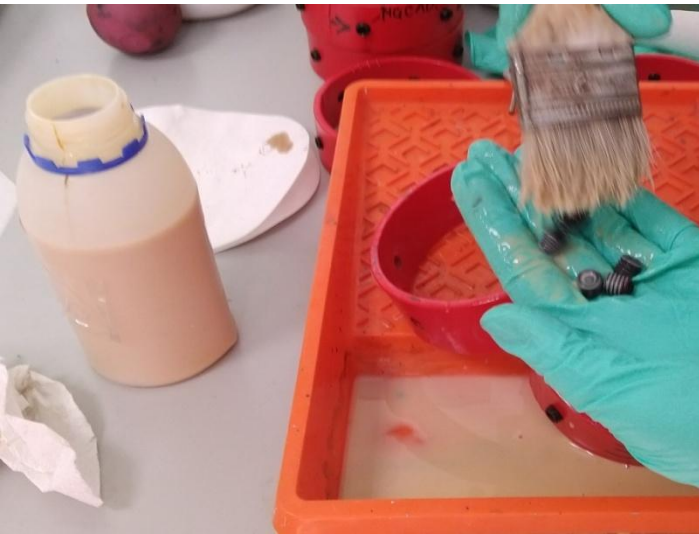
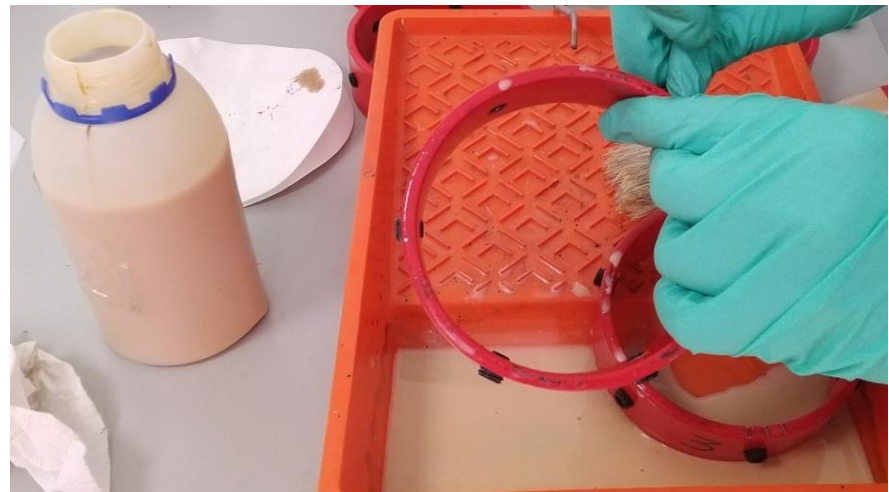
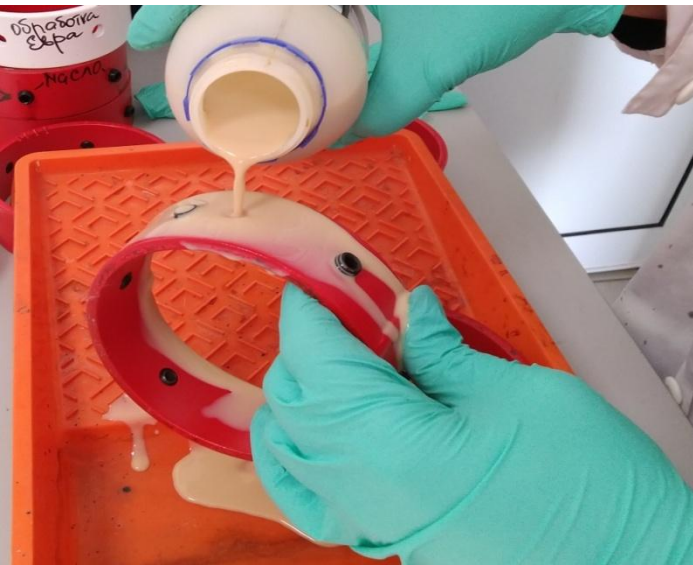
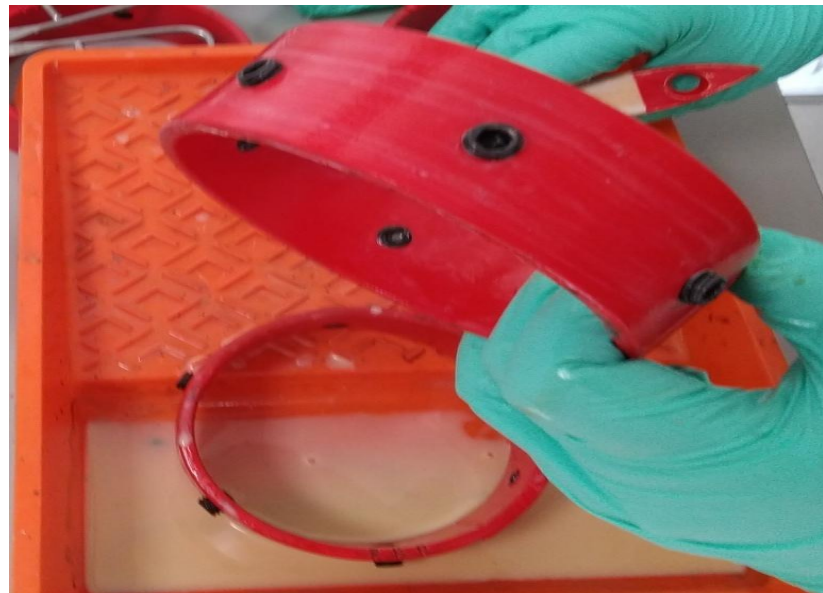
Образцы №3 (обработка Over 19 AR полностью все кольца)

Образцы с разной технологией обработки были подвержены испытаниям в камере соляного тумана в течении 360 ч. Наилучшие результаты по внешнему виду были достигнуты на образцах, которые были полностью обработаны продуктом Over 19 AR (образцы №3).

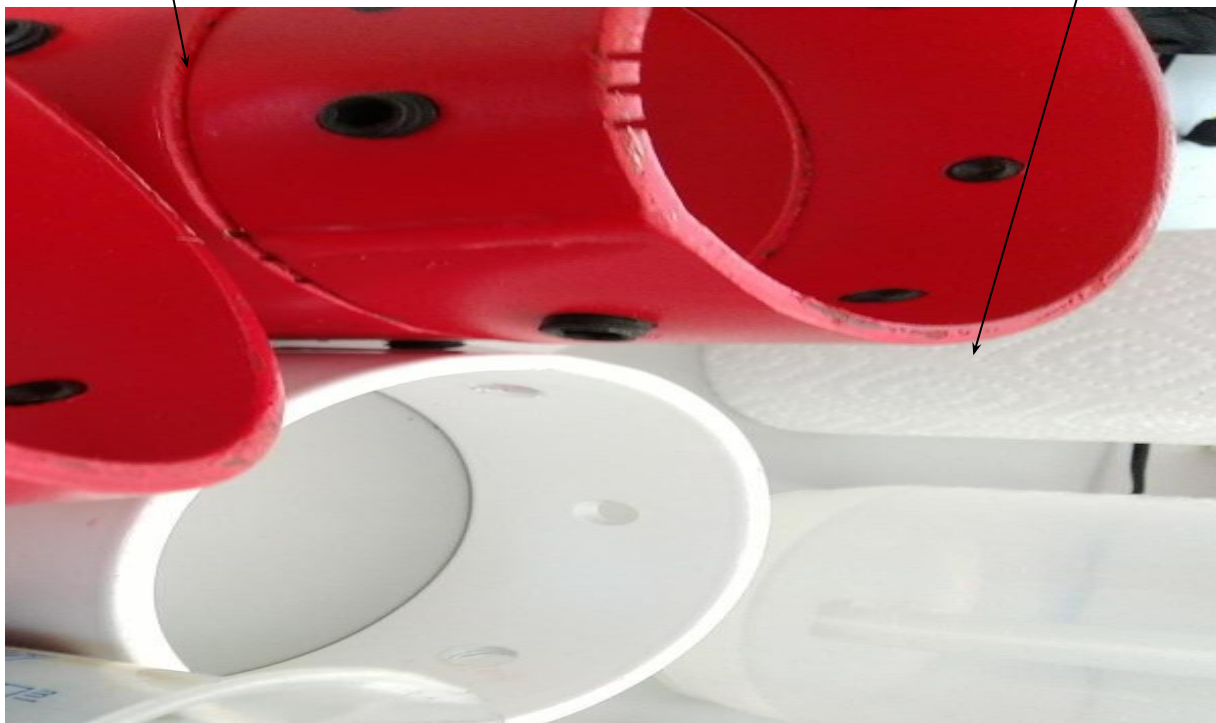
Образец № 5 – процесс окрашивания
порошком проходил в условиях
сторонней организации

Образец №5 внешне и внутренней части поверхности прошел испытания, резьбы прокорродировали.

Разница в качестве поверхности образцов без предварительной обработки образцов в сравнении с образцом №5 говорит о разном качестве и вида краски .

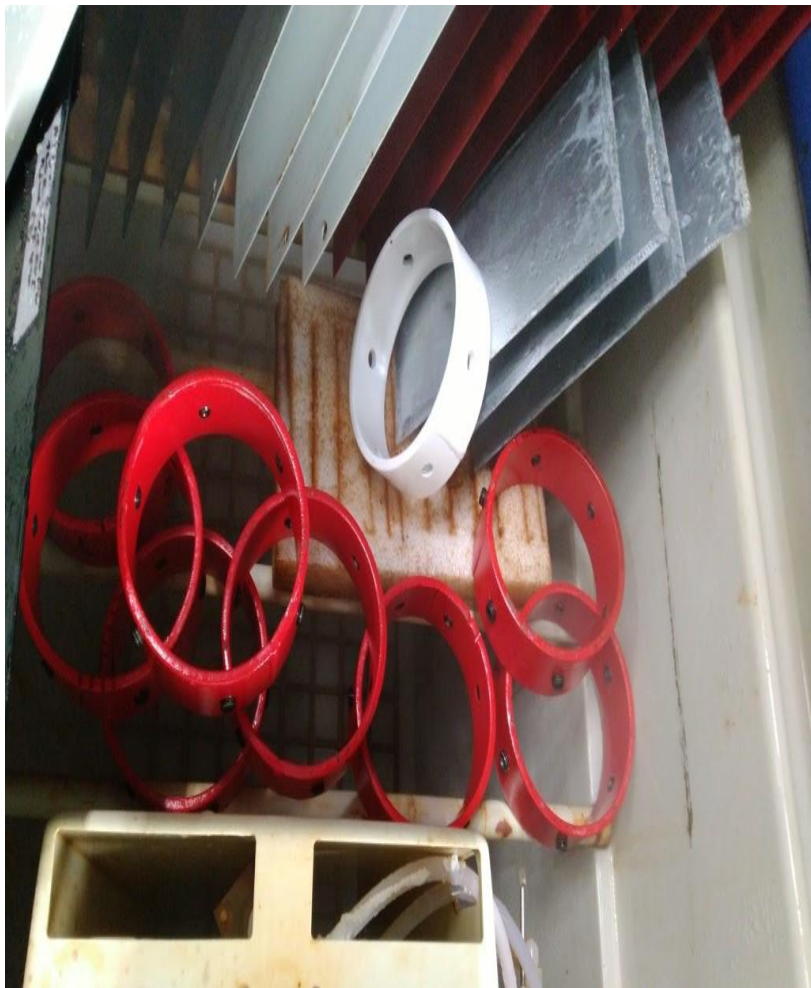
Испытания в камере солевого тумана в соотв. с DIN ISO 9227 (360 ч)
