# СПЕЦИАЛЬНЫЙ ТРЕНИНГ

**ŠKODA**  
SIMPLY CLEVER

# Current product information Spring 2021

VAT/11 - TSC Electro, interior

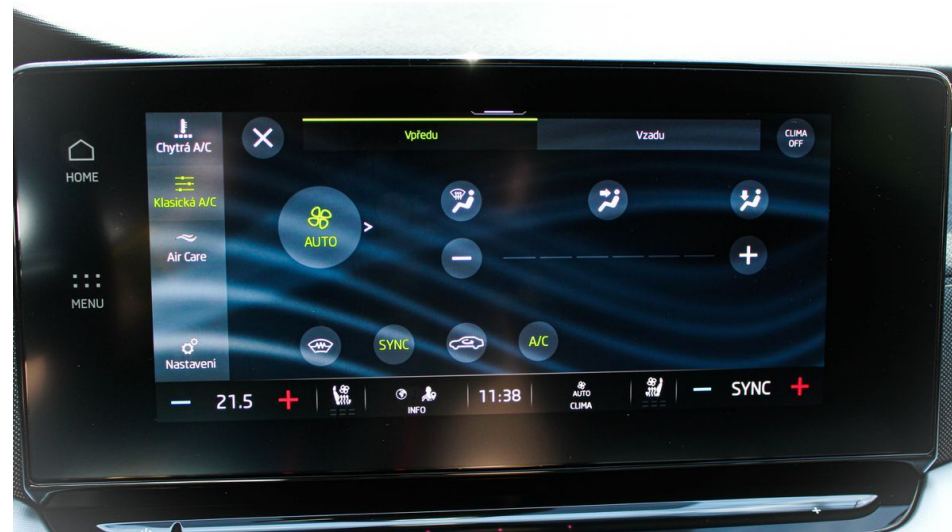
- Для автоматического включения подогрева рулевого колеса используется неотфильтрованное значение наружной температуры из шины CAN.
- Для автоматической активации подогрева сидений и ветрового стекла значение наружной температуры отфильтровывается и рассчитывается по определённому алгоритму в БУ климатом. Во время инициализации систем расчёты температуры могут происходить с большой задержкой (зависит от времени стоянки, например), что приводит к сбою функции автоматического включения подогрева.

- После выпуска нового ПО для БУ климатом будет опубликована TPI.
- Ремонт отложить до публикации TPI. Ремонт с заменой деталей не устраняет рекламацию.

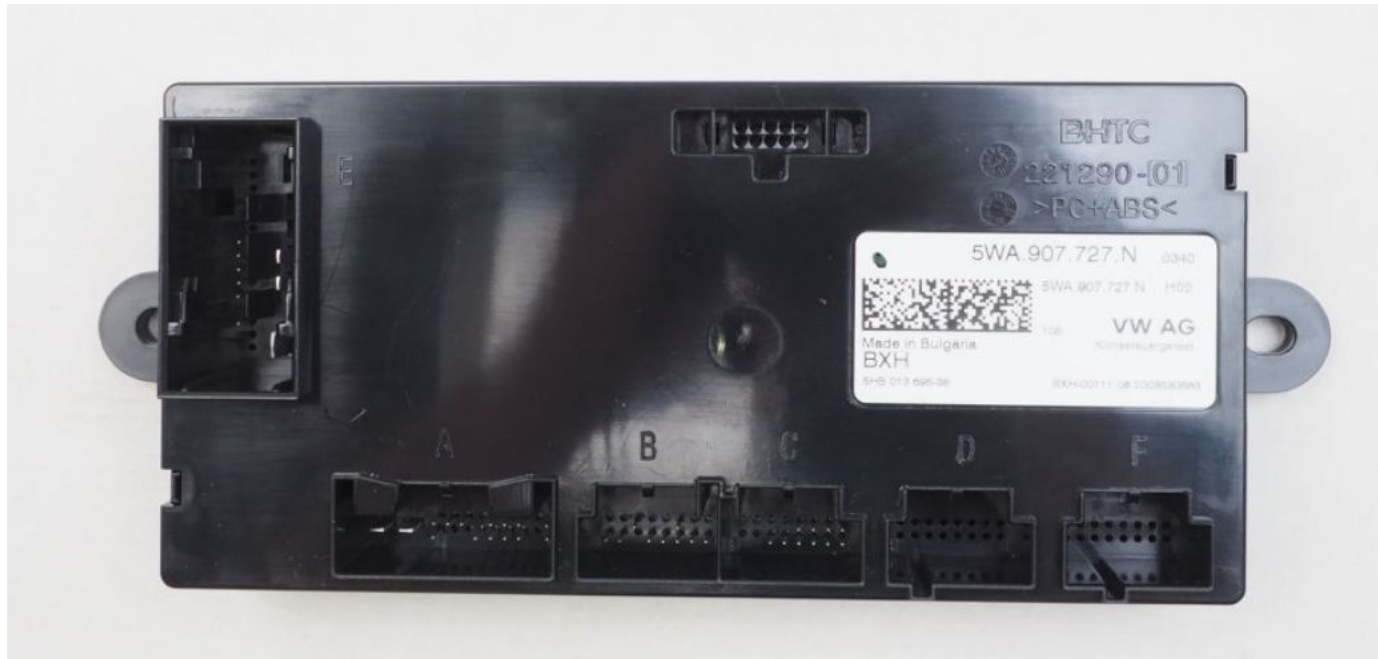
- Дефект аппаратного обеспечения (АО) БУ климатом.
- Касается только автомобилей 2020 МГ с БУ климатом с версией аппаратного обеспечения HW 01

- Замена БУ климатом.
- Для определения корректного номера детали для ремонта создать Технический DISS-запрос.
