СПЕЦИАЛЬНЫЙ ТРЕНИНГ

Весна 2021

Current product information Spring 2021

VAT/11 - TSC Electro, interior

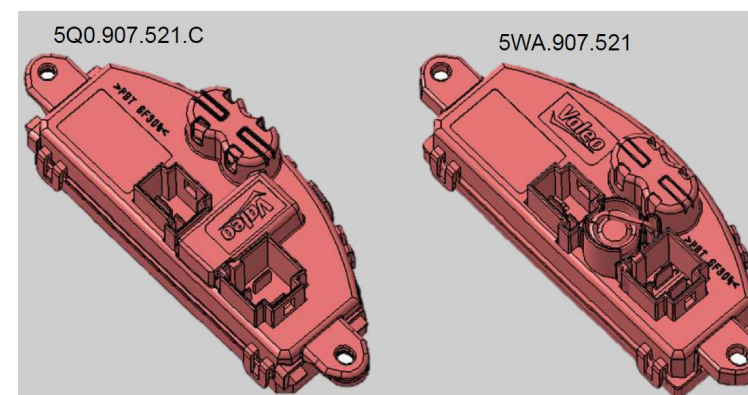
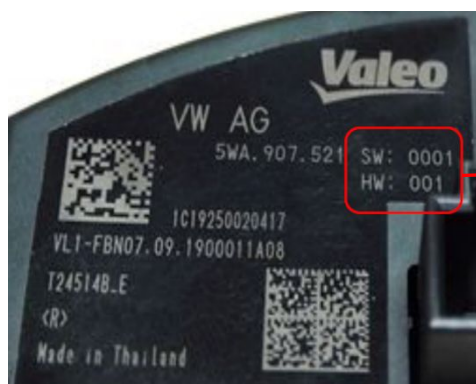
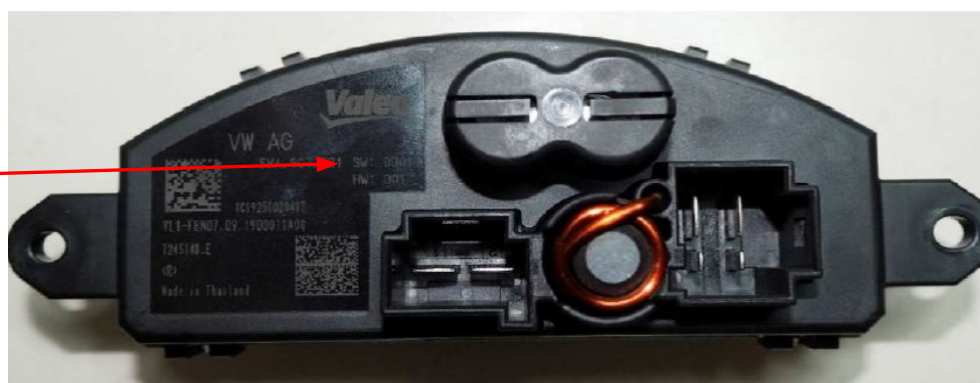
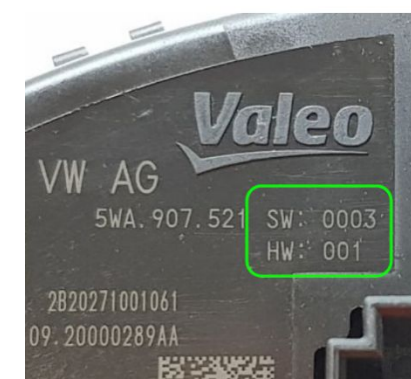
- Дефект регулятора вентилятором отопителя 5WA 907 521 с версией ПО 0001.
- Вентилятор отопителя исправен.

- Проверить версию регулятора установленного на вентиляторе отопителя (см. ниже).
- Если установлен регулятор 5WA 907 521 с версией ПО 001, то заменить его на деталь 5Q0 907 521 C или 5WA 907 521 с SW 003.

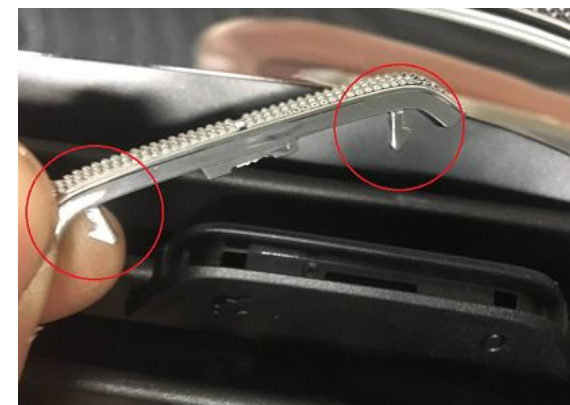
Отсоединение хромированной вставки ползунка дефлектора

- Замена дефектного дефлектора в рамках Гарантии.
