Санкт-Петербургское государственное бюджетное профессиональное
образовательное учреждение
“Реставрационно-художественный колледж”

Выпускная квалификационная работа
на тему: реставрация секретера

Выполнил:
Обучающийся
17-32 Мартынов Олег
Дипломный руководитель
Быков А.В.

Санкт-Петербург
2020г

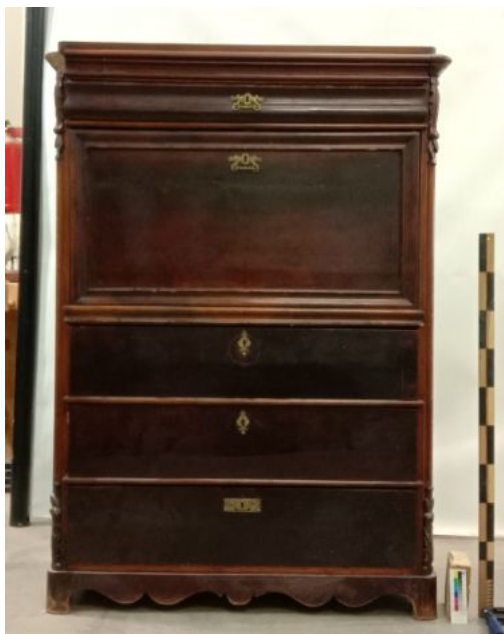
Вид спереди
(Закрытый)

- В правой верхней части 1 ящика скол

- В правом верхнем углу профиля скол
- В правой верхней части профиля сколы
- В центральной верхней части профиля сколы
- В центре трещина проходящая через всю поверхность
- В центре левой части профиля утрата шпона
- В нижней части профиля утраты шпона
- В правой части профиля скол
- В левой нижней части профиля сколы
- В правой нижней части профиля сколы

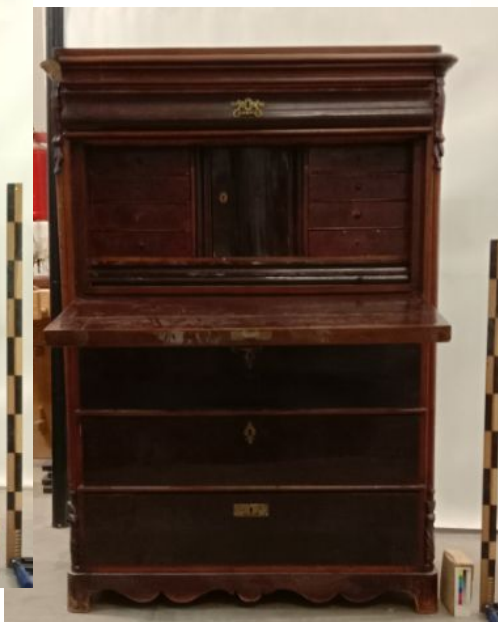
Вид спереди
(Открытый)

- Утрачены деревянные ручки на ящиках 2,3,4,5
- Скол на ручке 8 ящика
- В левой верхней части 1 ящика утрата шпона
- В правой верхней части 2 ящика утрата шпона
- В центральной верхней части 4 ящика утраты шпона
- В правой верхней части 4 ящика утрата шпона
- В центральной нижней части 4 ящика утраты шпона
- В левой нижней части 5 ящика скол
- В центральной верхней части 6 ящика утраты шпона

- В центральной части 7 ящика утрата шпона
- В правой нижней части 8 ящика утрата шпона
- В левой верхней части нижнего ящика утраты шпона
- В центральной верхней части нижнего ящика утраты шпона
- В правой верхней части нижнего ящика утрата шпона
- В центральной части средней полки утрата шпона
- На фасаде левой нижней части дверцы скол
- В правой нижней части открытой дверцы утрата шпона
- С правой и левой верхней сторон открытой дверцы повреждение шпона
- С правой и левой верхней сторон открытой дверцы трещины
- С правой нижней части открытой дверцы трещина
- В верхней правой части открытой дверцы утрата шпона
- В центральной части открытой дверцы трещина по всей поверхности с вклеенным шпоном
