Утечка нефтесодержащей жидкости через дюнкерный переход в р. Колва на Ошском месторождении.

По данным космосъёмки на 12.05.2021

Ошское нефтяное месторождение, НАО. ООО «ЛУКОЙЛ-

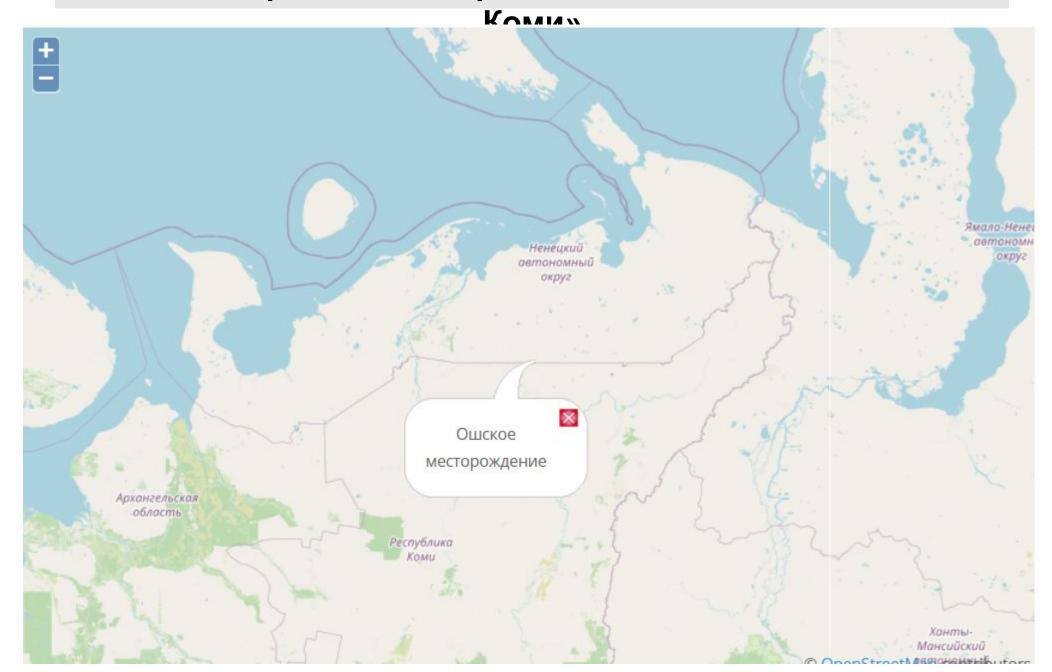
ТАСС, 12 мая. Нефтесборный коллектор одной из скважин Ошского месторождения стал источником загрязнения реки Колвы в Республике Коми, где на воде обнаружена радужная пленка, <u>написал</u> в среду в своем Telegram-канале глава Ненецкого автономного округа (НАО) Юрий Бездудный.

"В Республике Коми на реке Колве обнаружена радужная пленка. По информации департамента природных ресурсов и МЧС, установлен источник загрязнения - нефтесборный коллектор одной из скважин Ошского месторождения. Утечка нефтесодержащей жидкости произошла на границе [НАО] с Коми", - написал губернатор.

Ведется установка боновых заграждений (из заградительных и сорбирующих бонов) на пяти рубежах и сбор радужной пленки с применением сорбентов.
