Стальной департамент

АрселорМиттал Темиртау

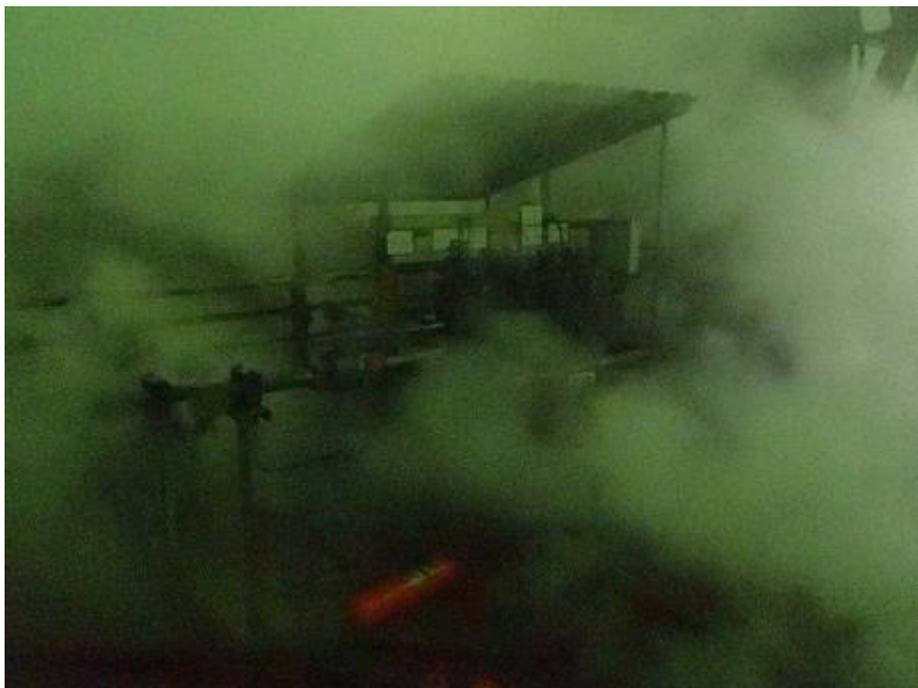
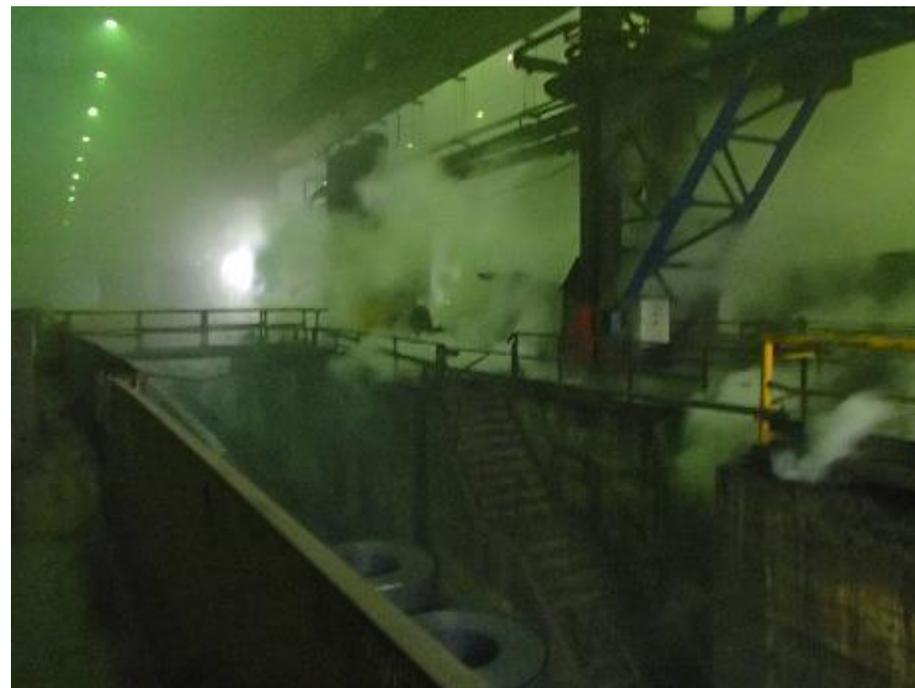
В тушении возгорания использованы первичные средства пожаротушения (огнетушители), вода от сети внутреннего противопожарного водоснабжения, пенный раствор от пожарной автотехники. В тушении пожара задействованы цеховой персонал, 3 отделения ПАСЧ №11 на 3-х автоцистернах АЦ-40, 2 отделения ПАСЧ №14 на 2-х автоцистернах АЦ-40 и АЦ-70, 1-го отделения СПЧ №2 (государственная противопожарная служба)

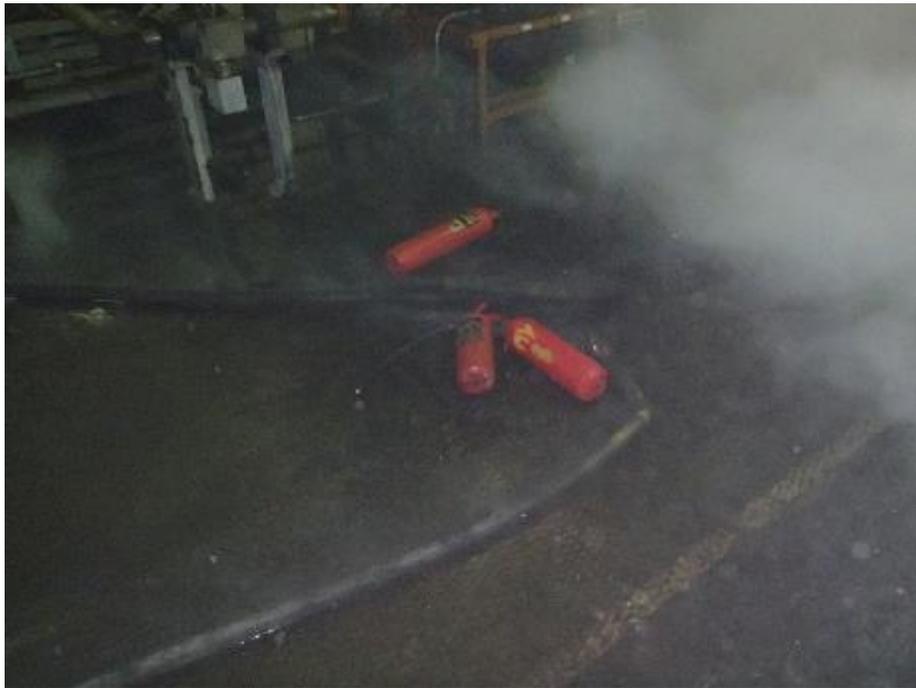
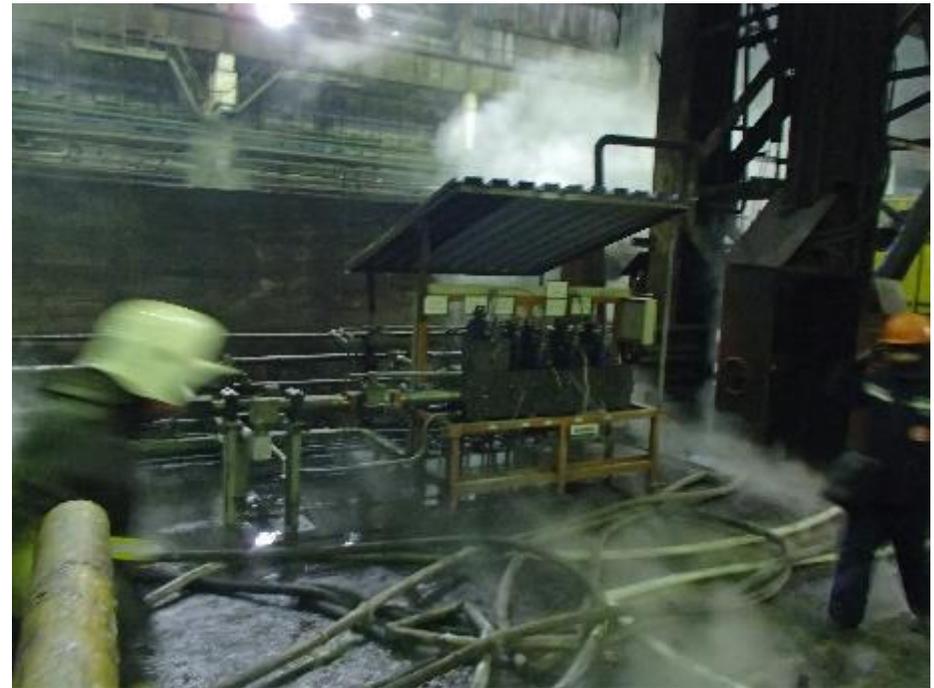
- 26.02.2021 года производился плановый ремонт крана № 15 на ремонтной площадке в отделении листоотделки, подрядной организацией ТОО «СДС».
- В процессе работы бригадир ТОО «СДС» принял решение о проведении сварочных работ на кране с троллейной стороны, не уведомив об этом персонал ЦРОО ГПН и ЛПЦ-1.
