26.02.2021г в 9-28 на пульт ПАСЧ №11 поступило сообщение о возгорании масляных отложений в не эксплуатируемом помещении (не задействованном в технологической цепочке) на отметке -8.000 в отделении листоотделки Листопрокатного цеха №1. Возгорание на площади 100м² ликвидировано в 11-29. Пострадавших нет. Для расследования обстоятельств возгорания создана комиссия распоряжением № 277 от 01.03.2021 года. Предварительная причина проведение огневых работ на мостовом кране №15. Работу производила организация ТОО «СДС».

Стальной департамент

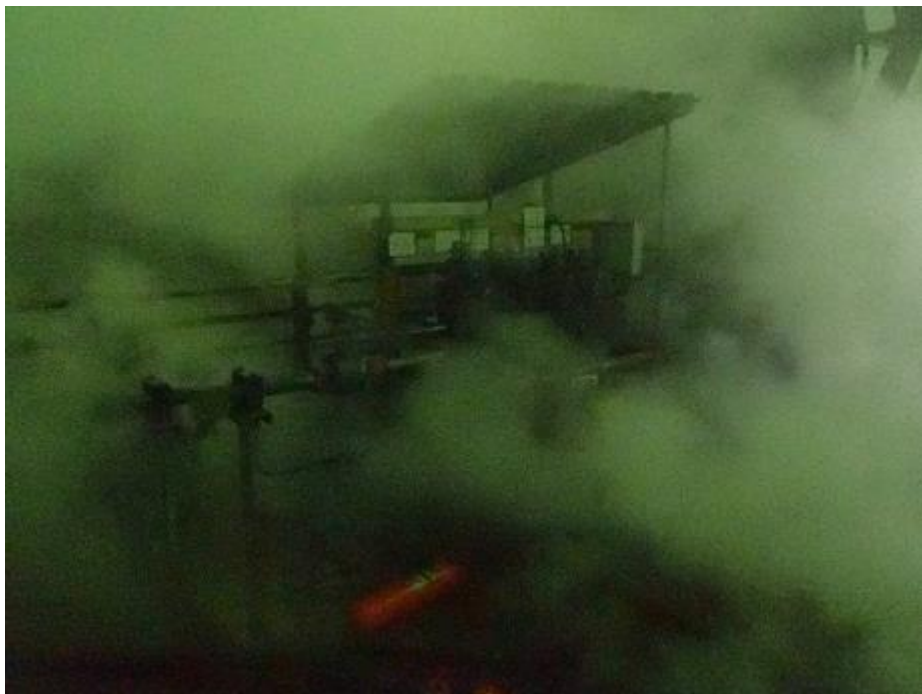
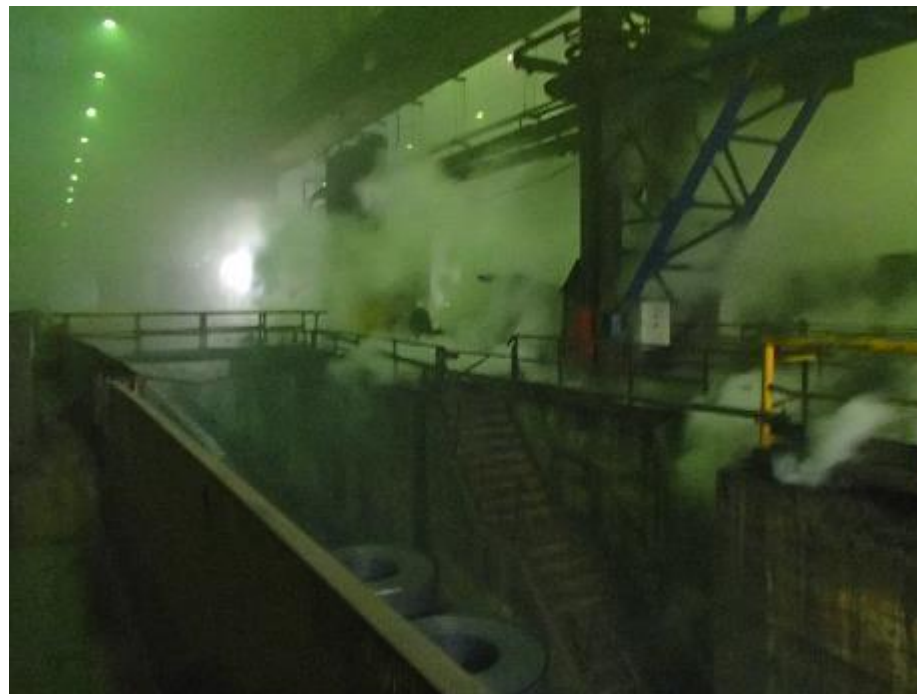
Задымлённость объёма цеха в период ликвидации возгорания.

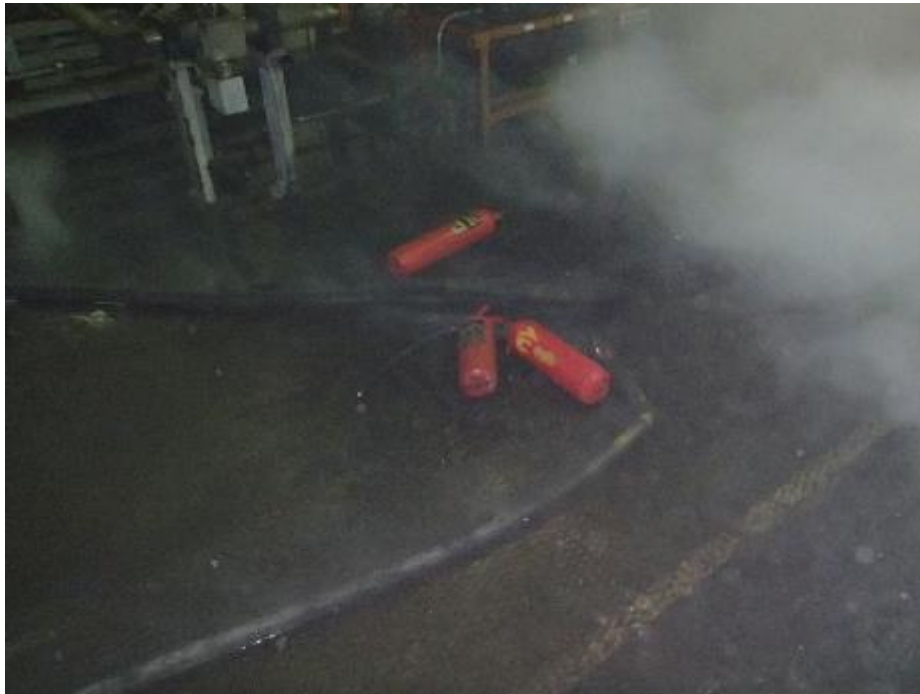
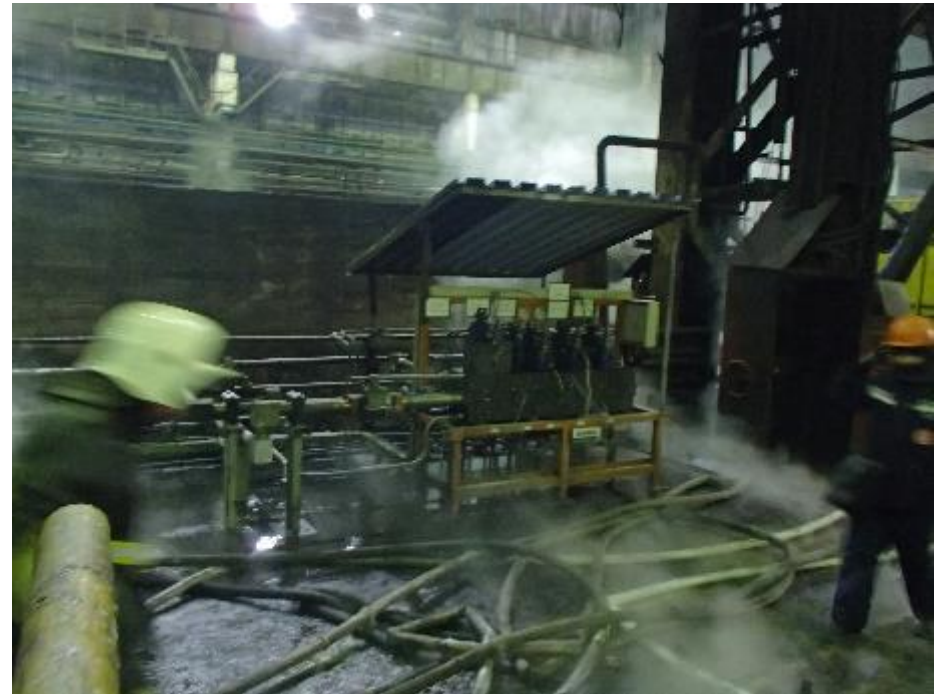
В тушении возгорания использованы первичные средства пожаротушения (огнетушители), вода от сети внутреннего противопожарного водоснабжения, пенный раствор от пожарной автотехники. В тушении пожара задействованы цеховой персонал, 3 отделения ПАСЧ №11 на 3-х автоцистернах АЦ-40, 2 отделения ПАСЧ №14 на 2-х автоцистернах АЦ-40 и АЦ-70, 1-го отделения СПЧ №2 (государственная противопожарная служба)
