26.02.2021г в 9-28 на пульт ПАСЧ №11 поступило сообщение о возгорании масляных отложений в не эксплуатируемом помещении (не задействованном в технологической цепочке) на отметке -8.000 в отделении листоотделки Листопрокатного цеха №1. Возгорание на площади 100м² ликвидировано в 11-29. Пострадавших нет. Для расследования обстоятельств возгорания создана комиссия распоряжением № 277 от 01.03.2021 года. Предварительная причина проведение огневых работ на мостовом кране №15. Работу производила организация ТОО «СДС».

АрселорМиттал Темиртау

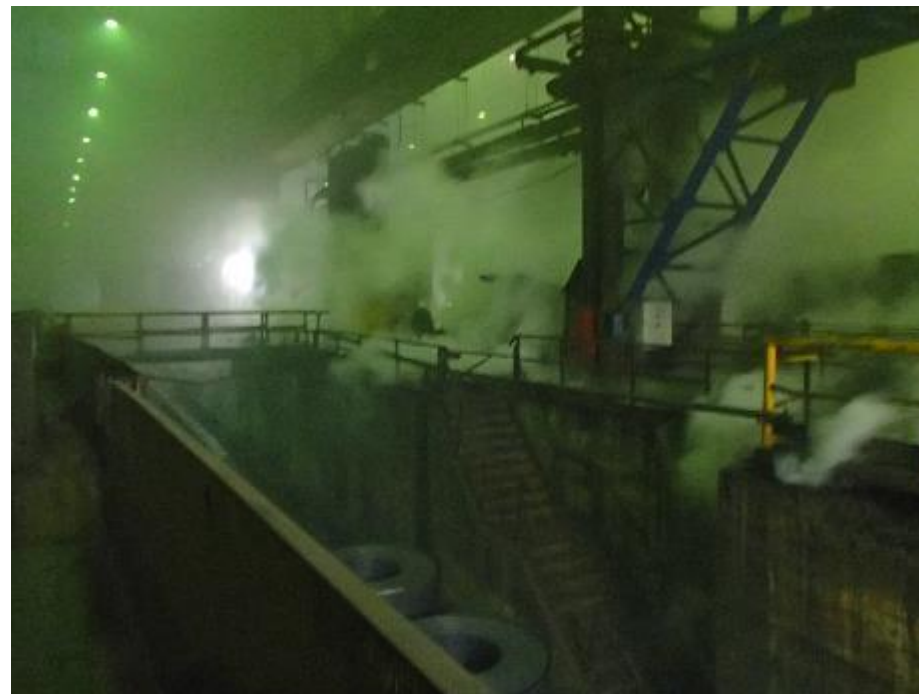
В тушении возгорания использованы первичные средства пожаротушения (огнетушители), вода от сети внутреннего противопожарного водоснабжения, пенный раствор от пожарной автотехники. В тушении пожара задействованы цеховой персонал, 3 отделения ПАСЧ №11 на 3-х автоцистернах АЦ-40, 2 отделения ПАСЧ №14 на 2-х автоцистернах АЦ-40 и АЦ-70, 1-го отделения СПЧ №2 (государственная противопожарная служба)

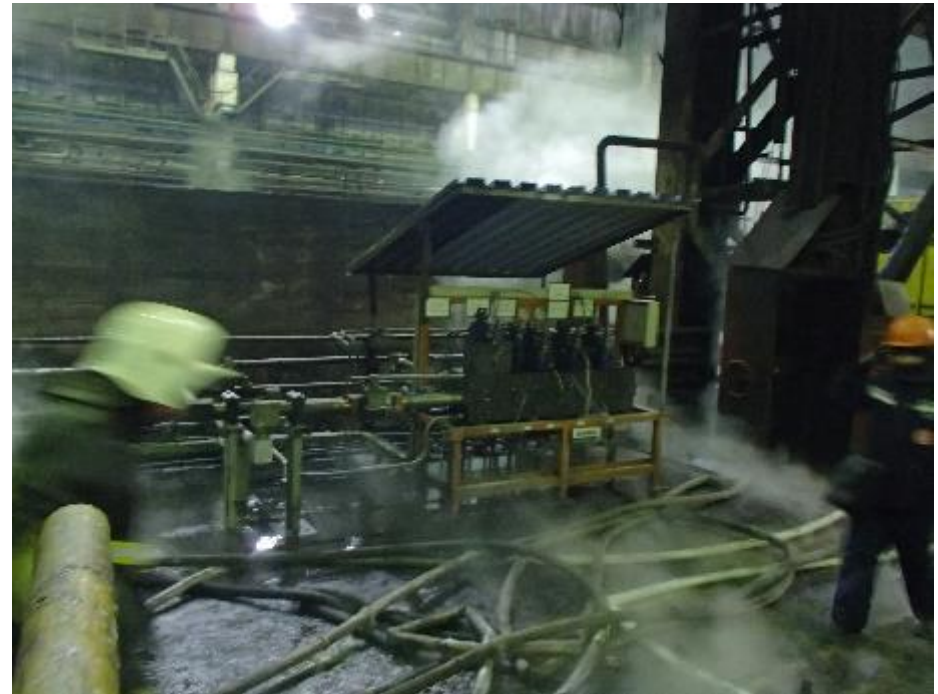
- 26.02.2021 года производился плановый ремонт крана № 15 на ремонтной площадке в отделении листоотделки, подрядной организацией ТОО «СДС».
- В процессе работы бригадир ТОО «СДС» принял решение о проведении сварочных работ на кране с троллейной стороны, не уведомив об этом персонал ЦРОО ГПН и ЛПЦ-1.
