Автомобиль LADA PRIORA. Пробег 3738 км. Дата продажи 08.10.2014 г.

ИНФОРМАЦИЯ ПССС

ОТВЕТ ОТПД УОСОА ОАО "АВТОВАЗ"

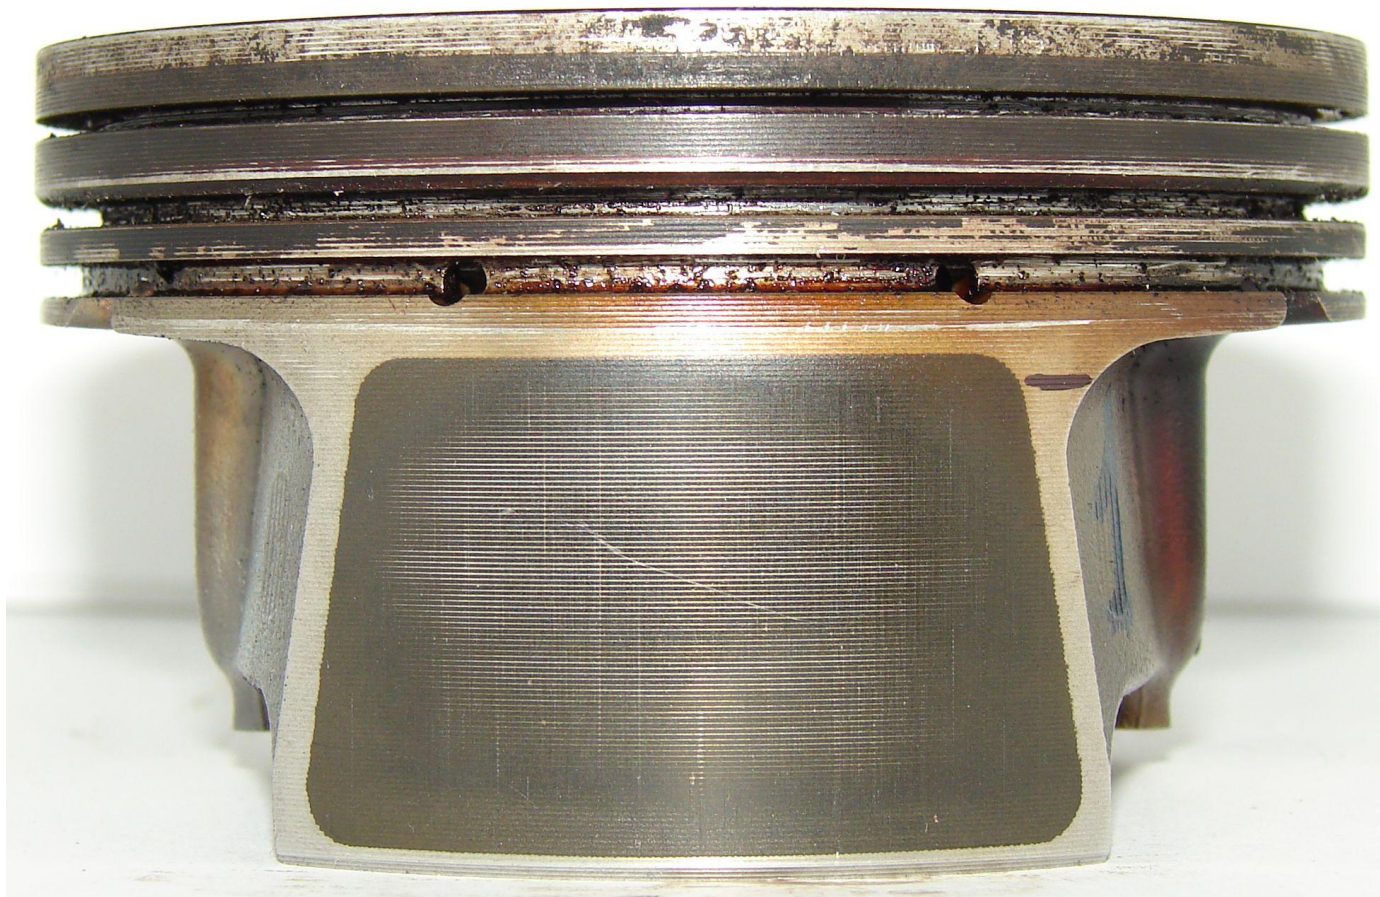
ПОРШЕНЬ

Пример, образец идеальной фотографии поршня. Вид с нагруженной стороны юбки. Нагруженная сторона обозначена горизонтальной полоской в правой верхней части юбки поршня. Одна полоска свидетельствует о том, что это поршень первого цилиндра.

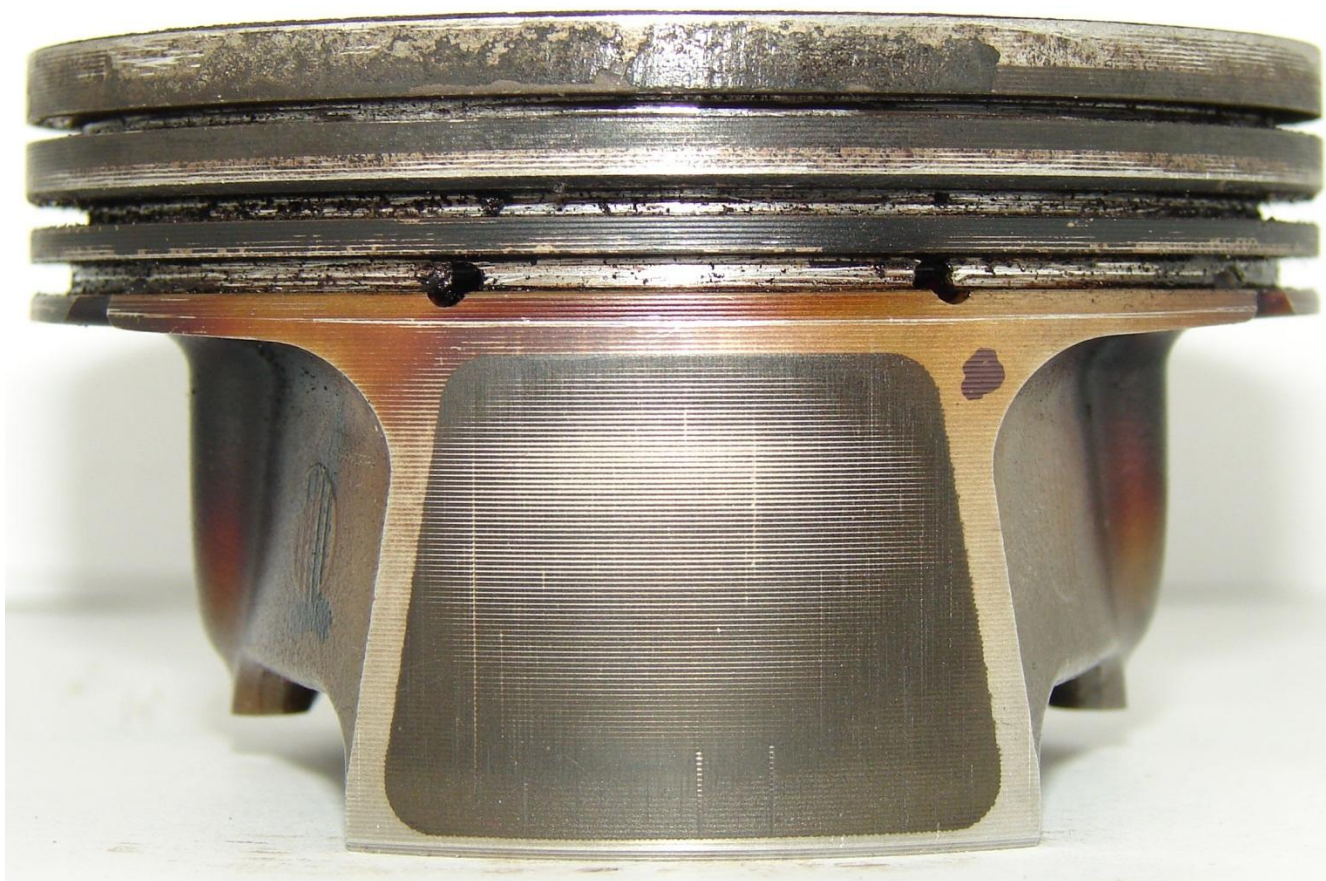
ПОРШЕНЬ

Пример, образец идеальной фотографии поршня. Вид с ненагруженной стороны юбки. Ненагруженная сторона обозначена точкой в правой верхней части юбки поршня. Одна точка свидетельствует о том, что это поршень первого цилиндра.

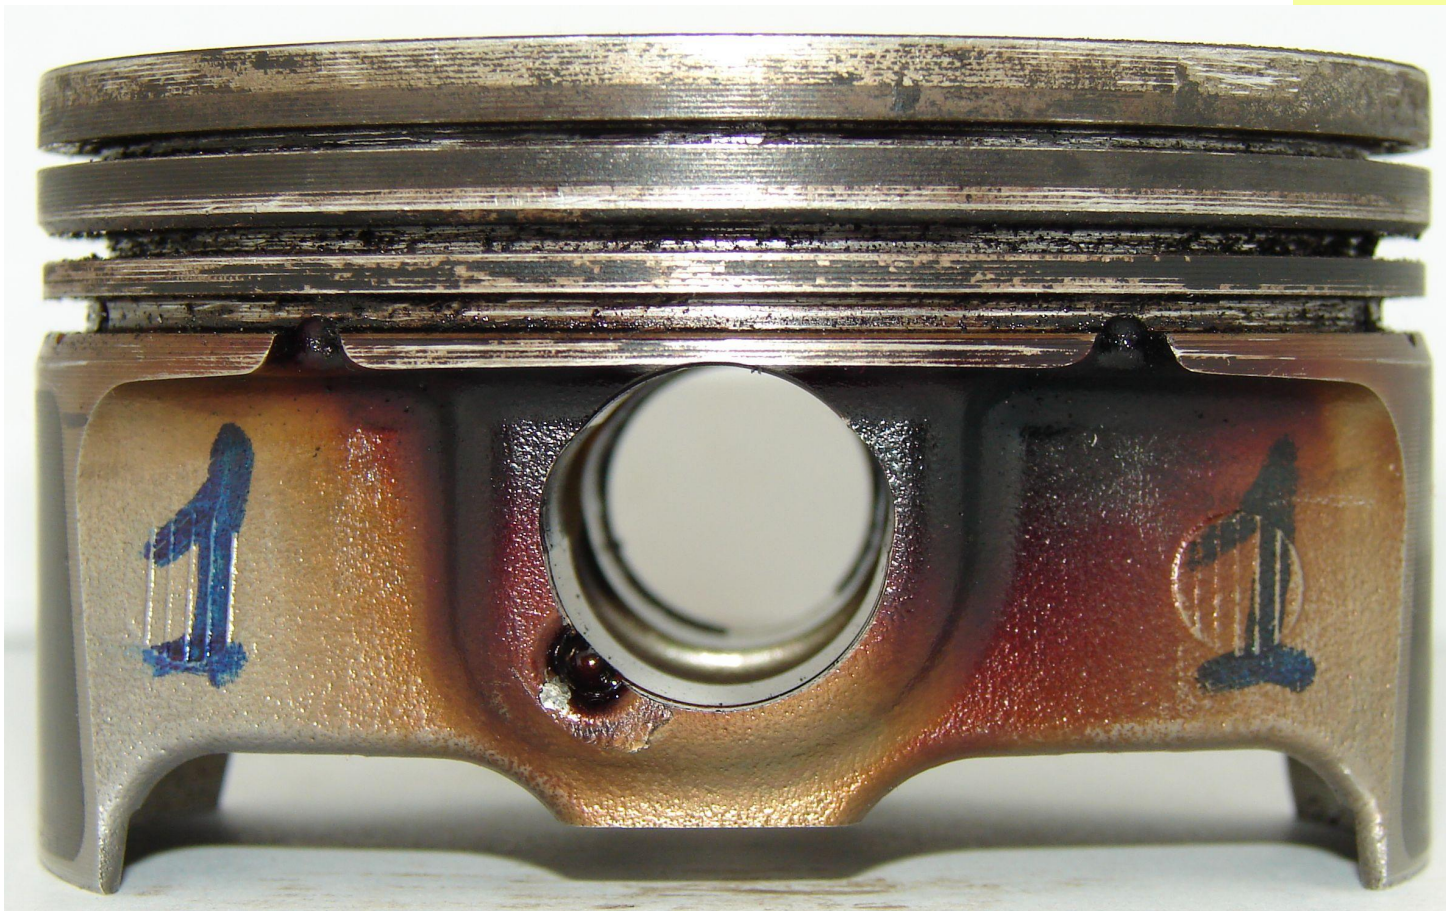
ПОРШЕНЬ

Пример, образец идеальной фотографии поршня. Вид сбоку. Нагруженная сторона обозначена горизонтальной полоской в левой верхней части левой юбки поршня. Одна полоска и цифры «1» свидетельствуют о том, что это поршень первого цилиндра.

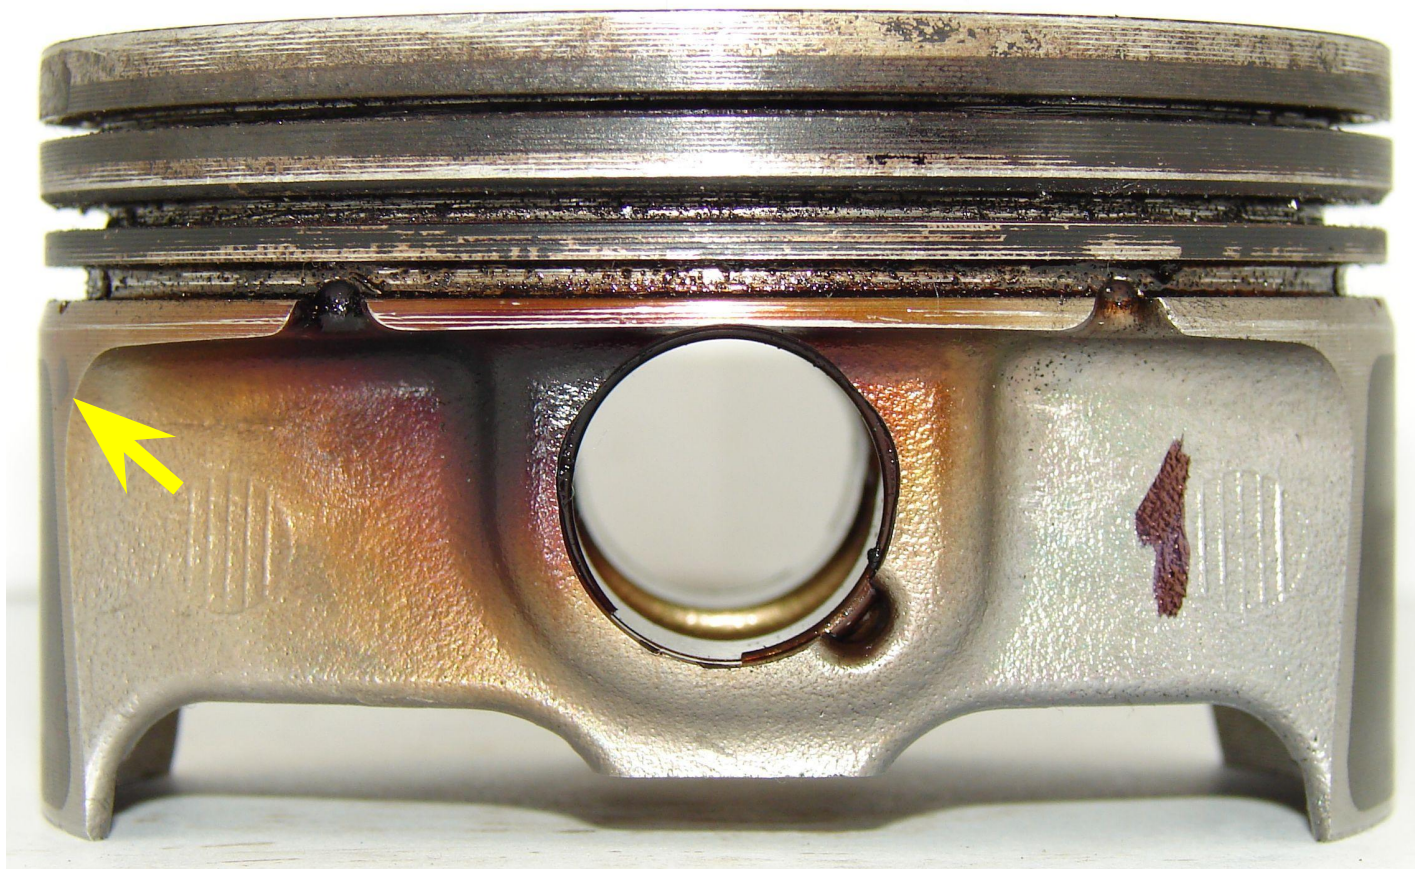
ПОРШЕНЬ

Пример, образец идеальной фотографии поршня. Вид сбоку. Ненагруженная сторона обозначена точкой в левой верхней части левой юбки поршня (см. стрелку). Одна точка и цифра «1» свидетельствуют о том, что это поршень первого цилиндра.

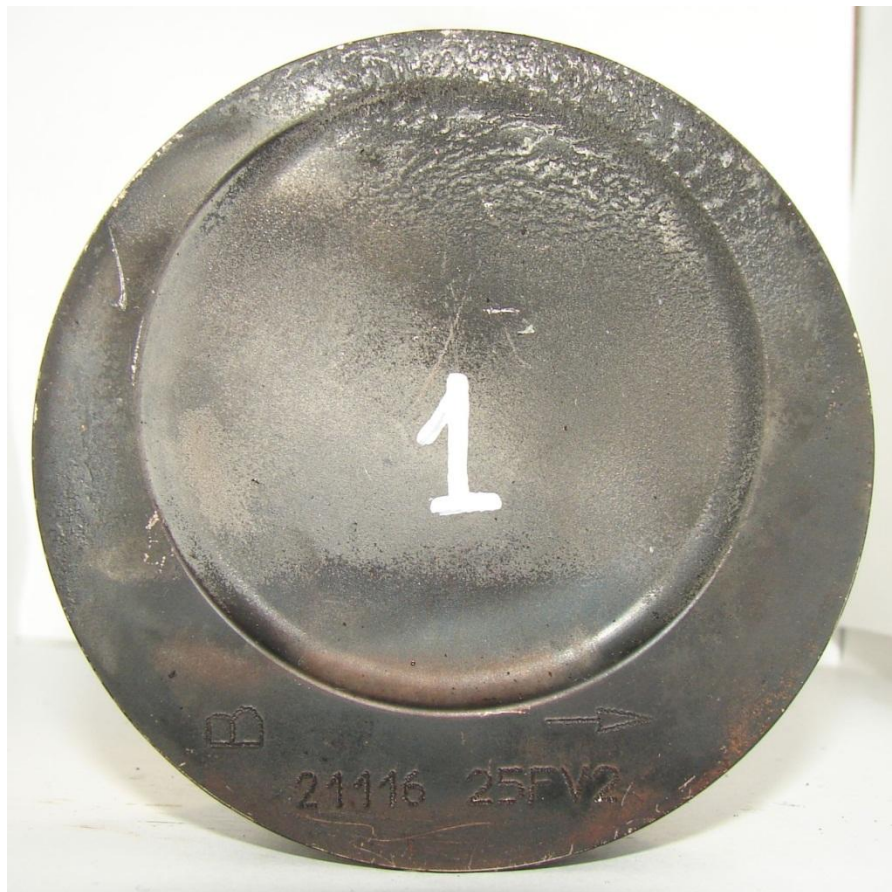
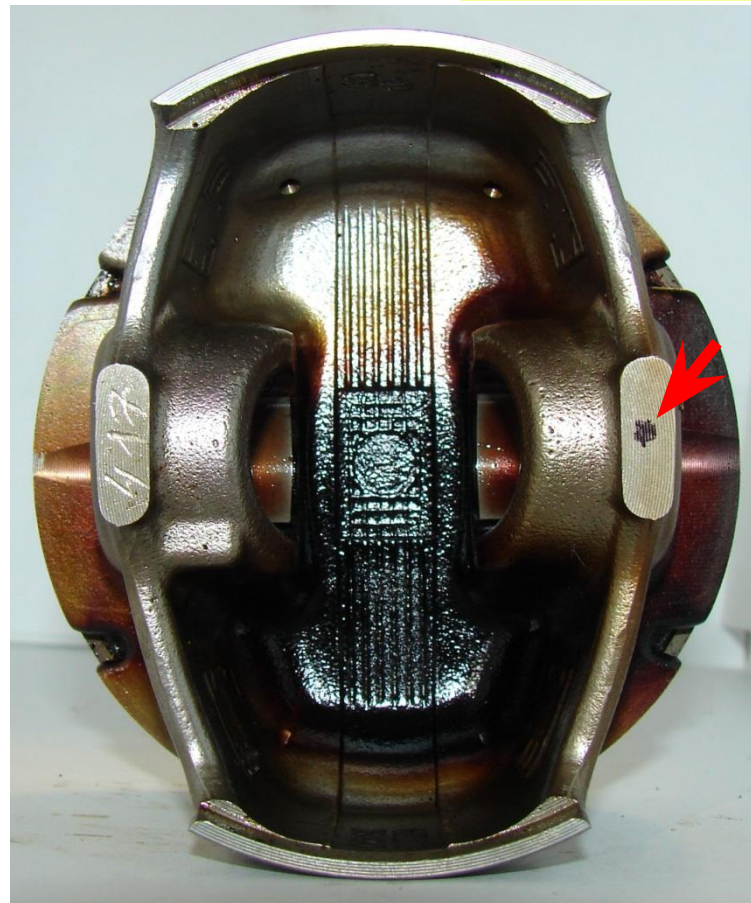
ПОРШЕНЬ

Пример, образец идеальной фотографии поршня. Виды сверху и снизу. Одна точка на приливе на виде снизу (см. стрелку) и цифра «1» на виде сверху свидетельствуют о том, что это поршень первого цилиндра.

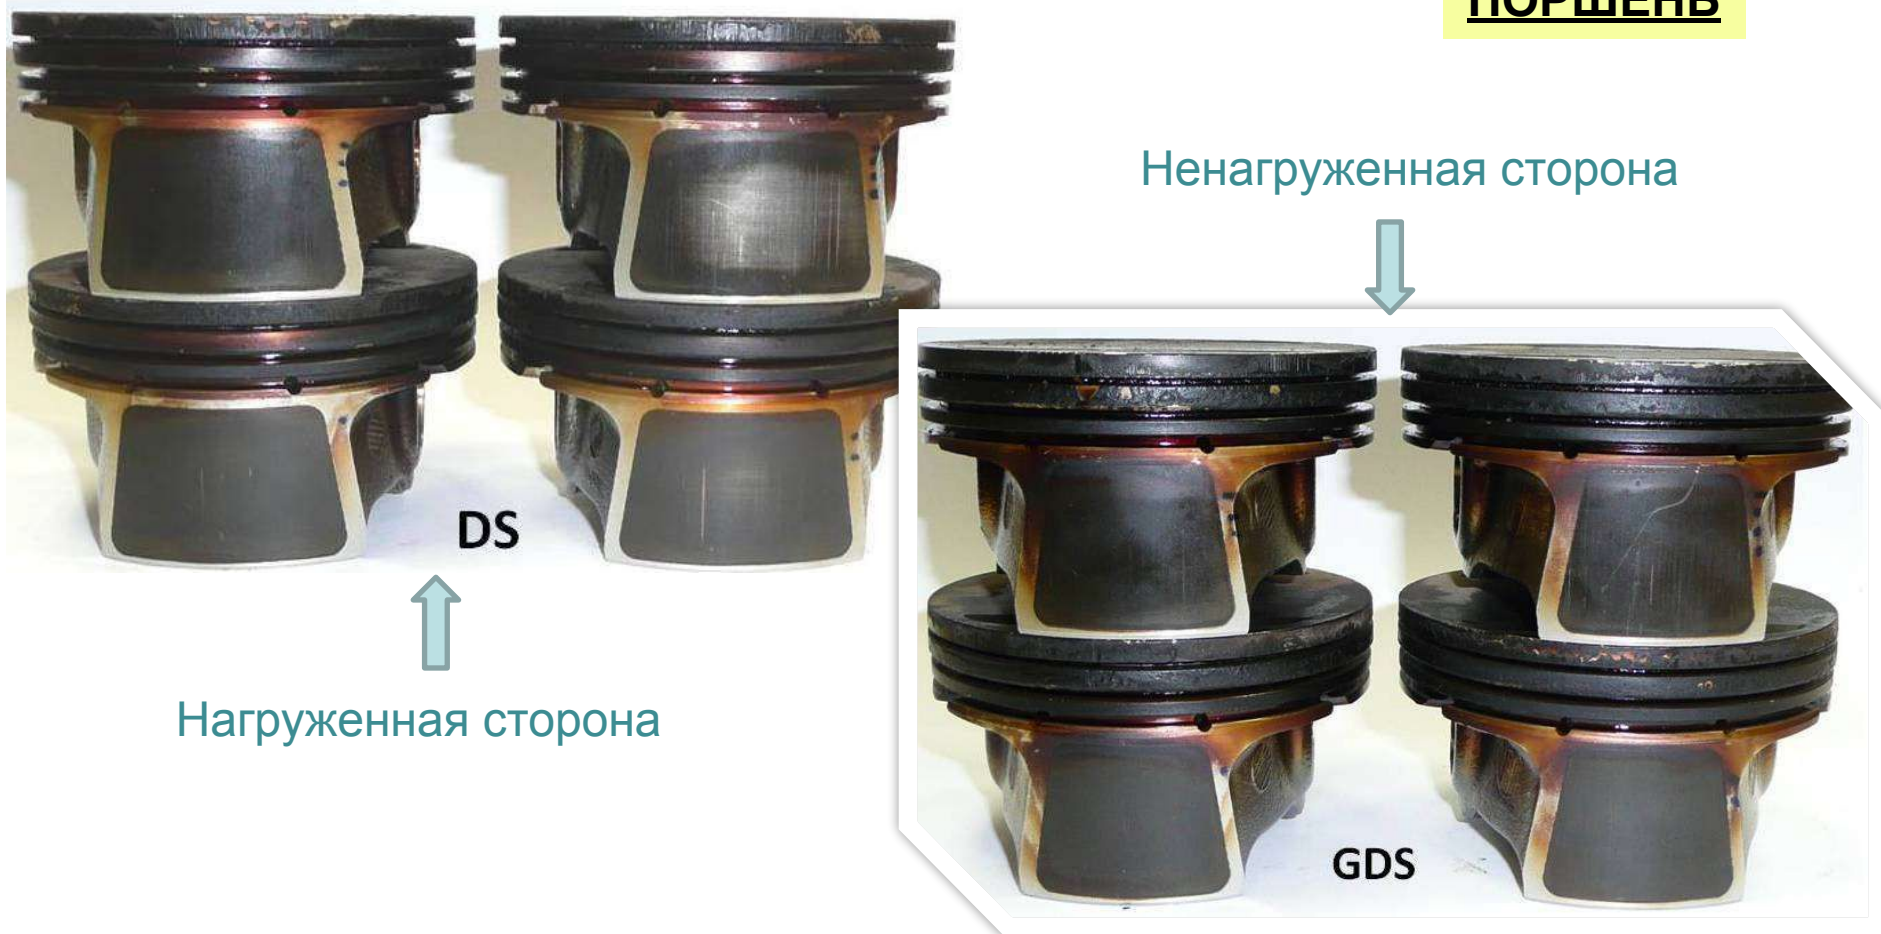
ПОРШЕНЬ

Можно для сравнения пятен контакта фотографировать поршни все сразу.

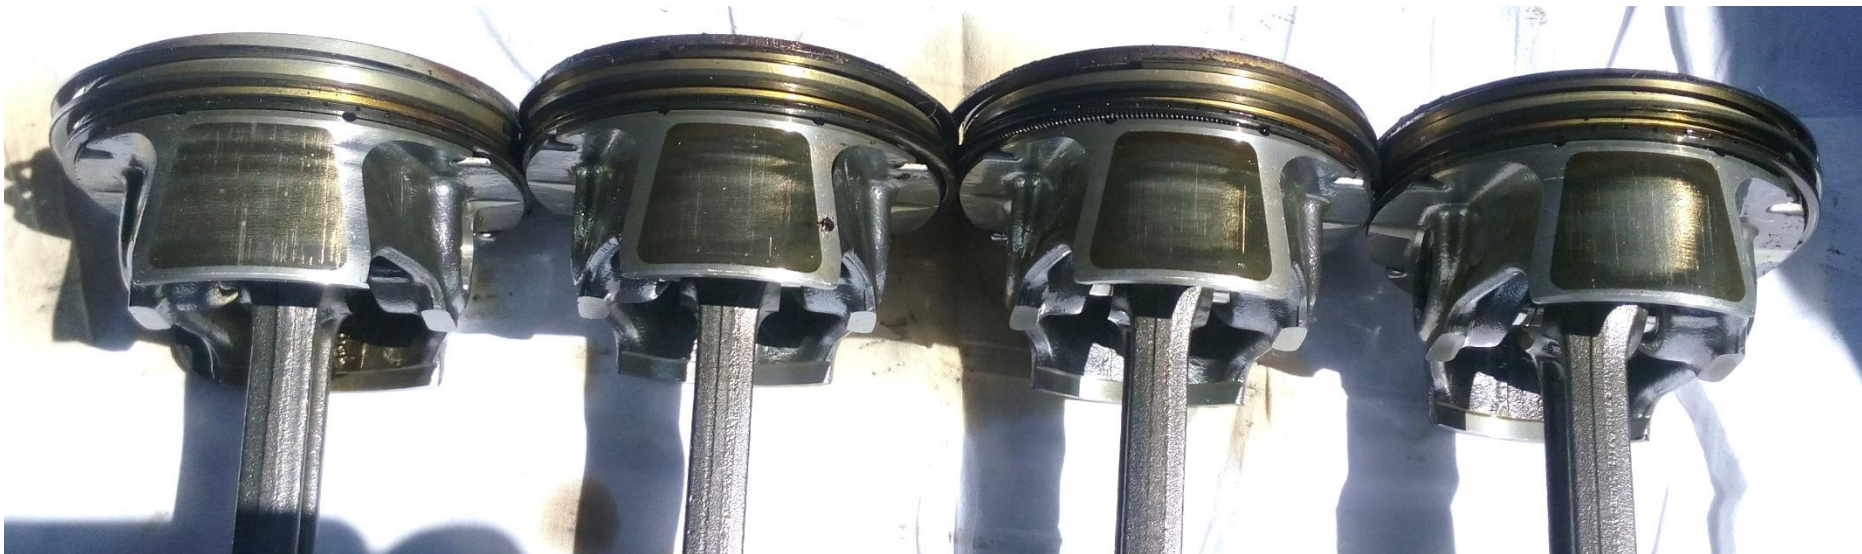
ПОРШЕНЬ

В случае, когда поршни с шатунами в сборе (что характерно для ПССС), можно для сравнения пятен контакта фотографировать поршни все сразу таким образом. Главное, чтобы поверхность поршней на фото была четкой, резкой, хорошо сфокусированной.
