Автомобиль LADA PRIORA. Пробег 3738 км. Дата продажи 08.10.2014 г.

### ИНФОРМАЦИЯ ПССС

### ОТВЕТ ОТПД УОСОА ОАО "АВТОВАЗ"

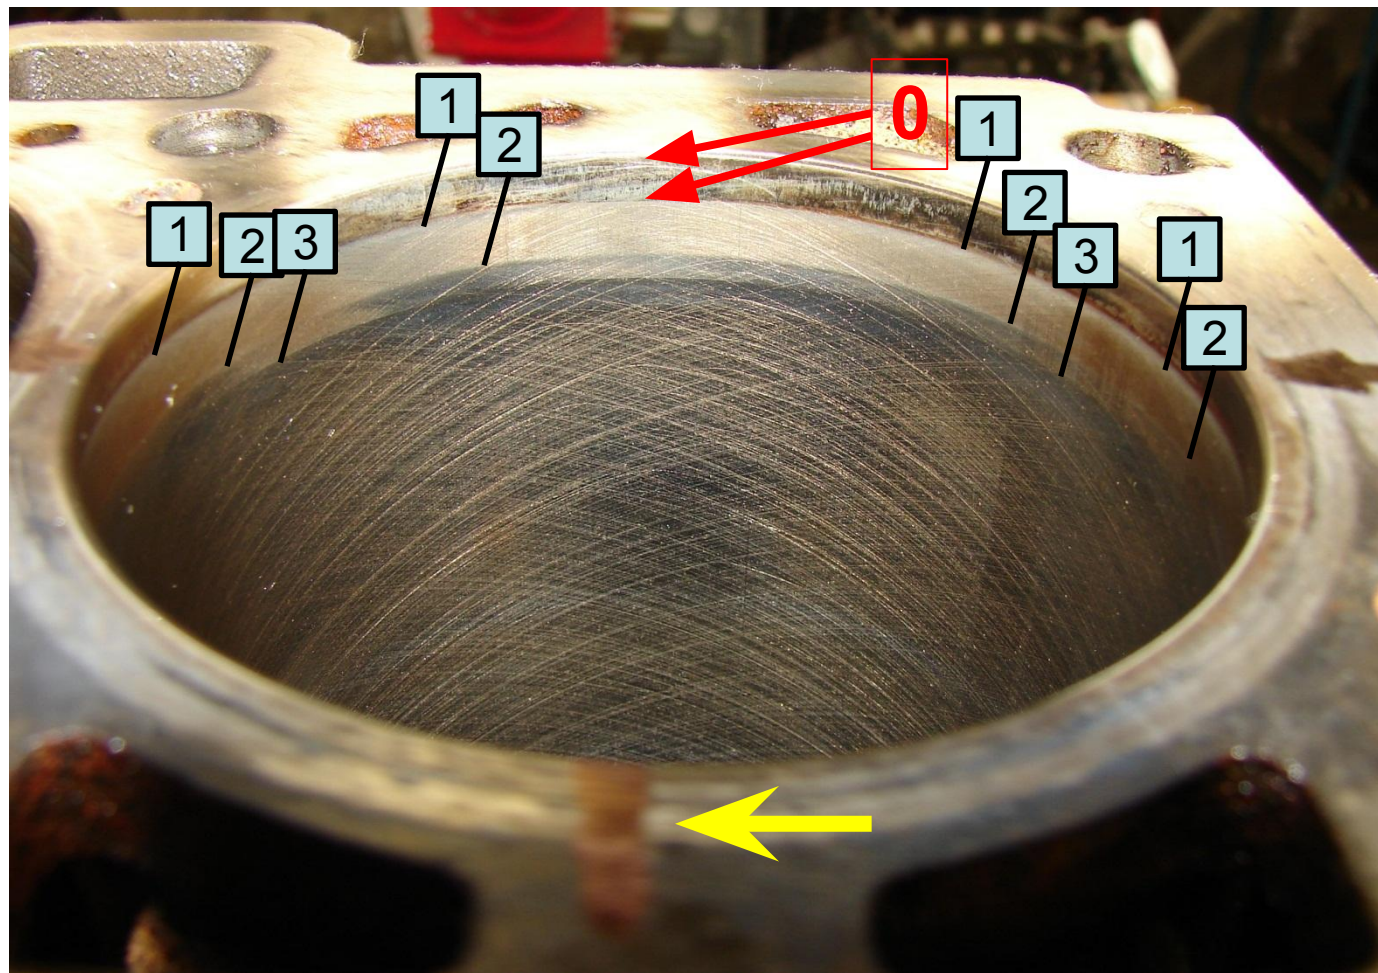
## ЦИЛИНДР

0 – это жаровый пояс . На фото жаровый пояс ровный, работа ШПГ корректная, без замечаний.

1 – след от первого (верхнего) компрессионного кольца.

*Такие фото нужно делать со всех сторон для каждого цилиндра. Можно фотографировать сразу два цилиндра, для сравнения – дефектный и корректный.*
