Автомобиль LADA PRIORA. Пробег 3738 км. Дата продажи 08.10.2014 г.

ИНФОРМАЦИЯ ПССС

ОТВЕТ ОТПД УОСОА ОАО "АВТОВАЗ"

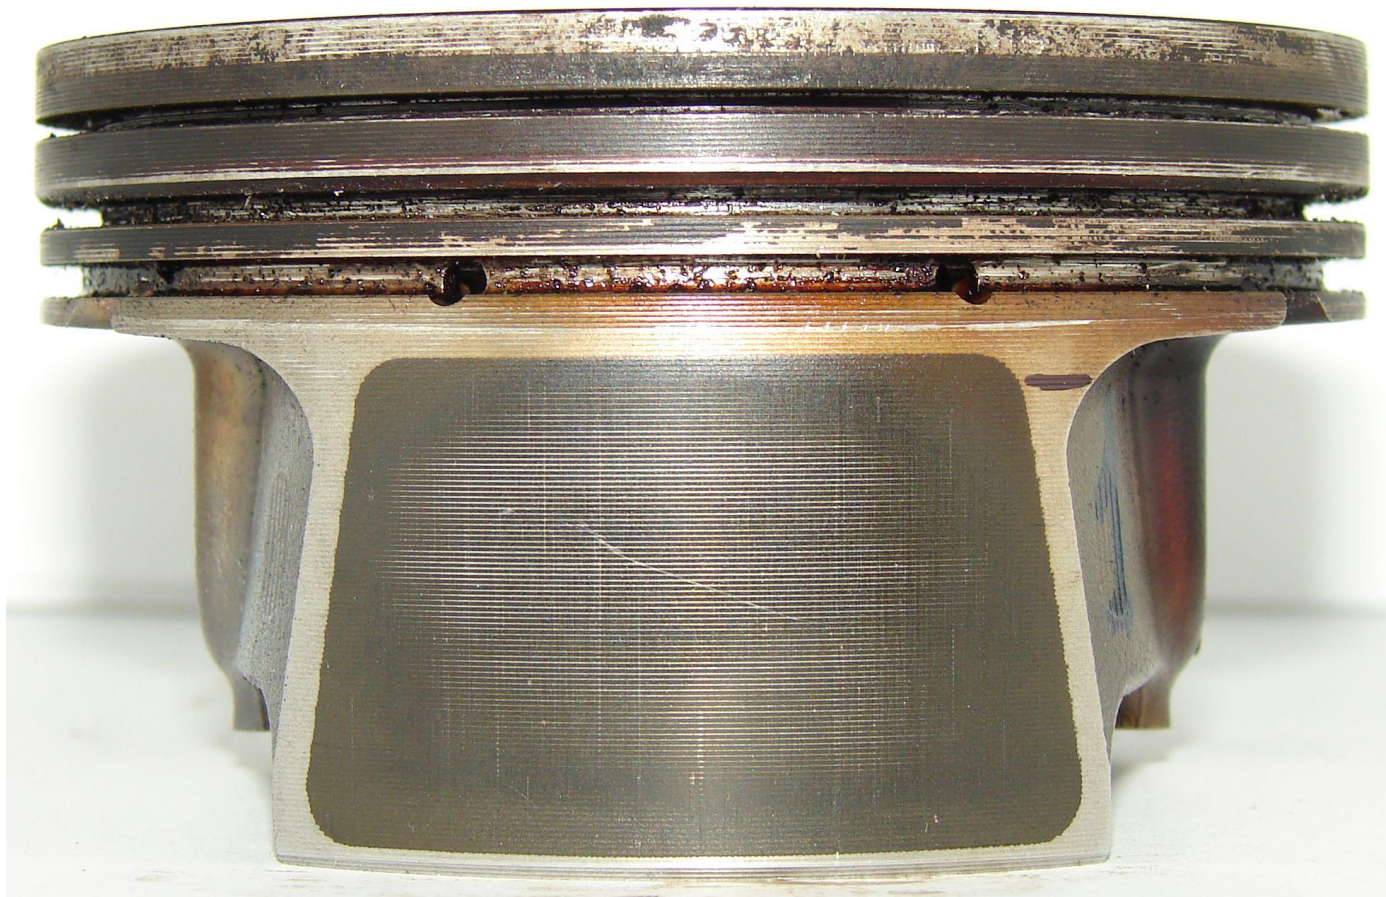
ПОРШЕНЬ

Пример, образец идеальной фотографии поршня. Вид с нагруженной стороны юбки. Нагруженная сторона обозначена горизонтальной полоской в правой верхней части юбки поршня. Одна полоска свидетельствует о том, что это поршень первого цилиндра.

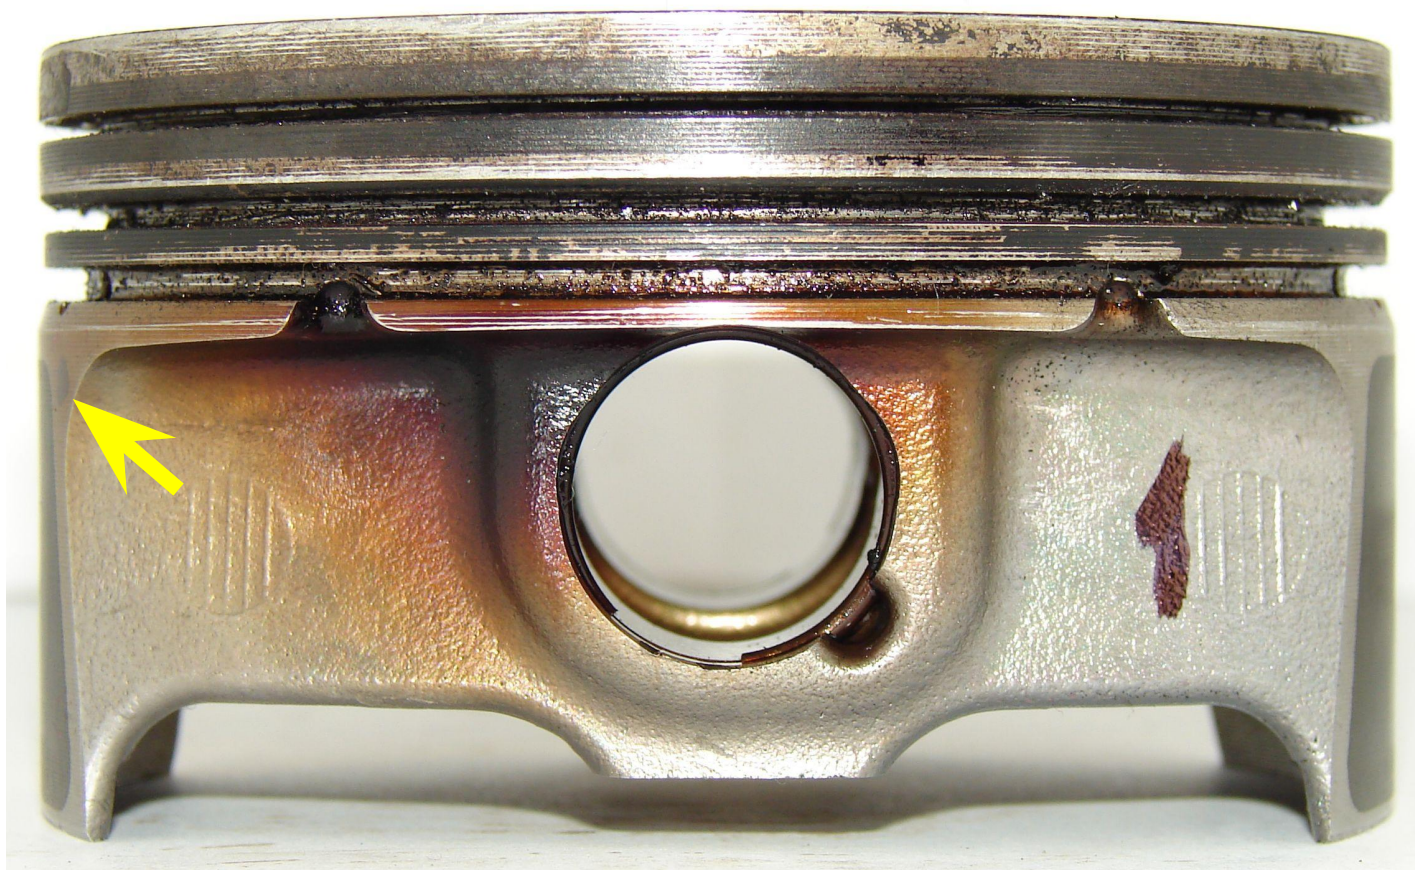
ПОРШЕНЬ

Пример, образец идеальной фотографии поршня. Вид сбоку. Ненагруженная сторона обозначена точкой в левой верхней части левой юбки поршня (см. стрелку). Одна точка и цифра «1» свидетельствуют о том, что это поршень первого цилиндра.

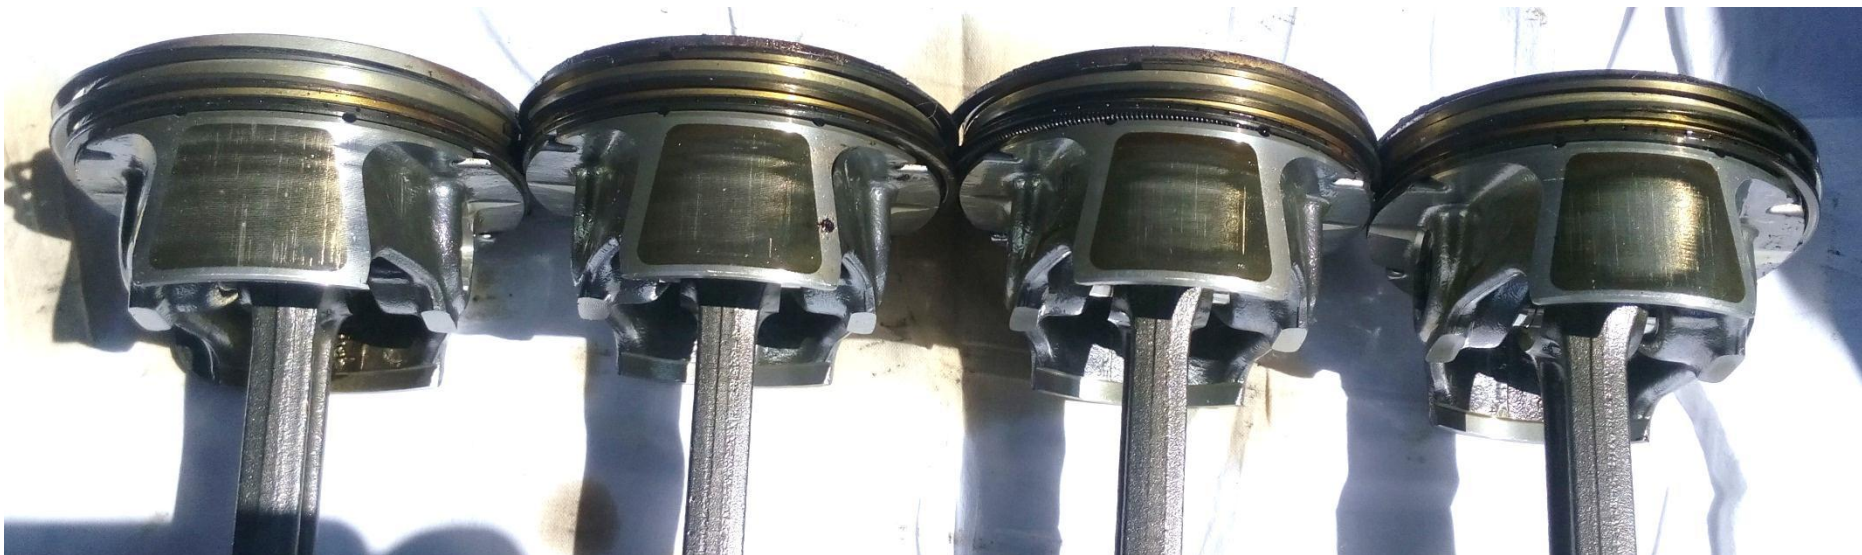
ПОРШЕНЬ

В случае, когда поршни с шатунами в сборе (что характерно для ПССС), можно для сравнения пятен контакта фотографировать поршни все сразу таким образом. Главное, чтобы поверхность поршней на фото была четкой, резкой, хорошо сфокусированной.

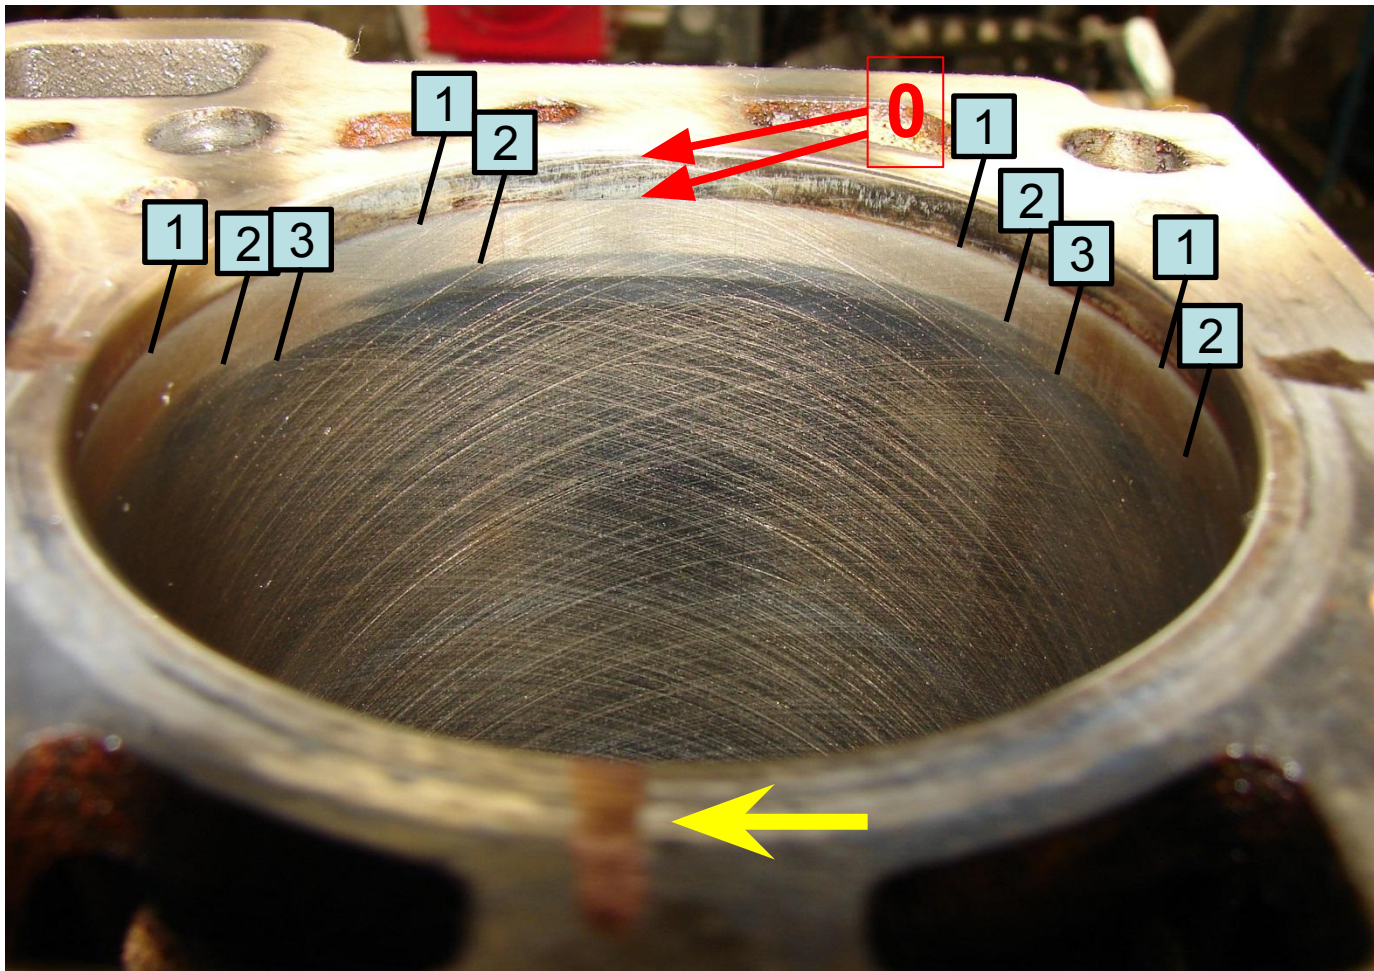
ЦИЛИНДР

0 – это жаровый пояс . На фото жаровый пояс ровный, работа ШПГ корректная, без замечаний.
 1 – след от первого (верхнего) компрессионного кольца.
 2 – след от второго (нижнего) компрессионного кольца.
 3 – след от маслоъемного кольца.
 Все следы от колец четкие, ровные, значит работа ИГУ в этом цилиндре корректная, без замечаний.

Такие фото нужно делать со всех сторон для каждого цилиндра. Можно фотографировать сразу два цилиндра, для сравнения – дефектный и корректный.
