# Электроусилители руля (ЭУР)

# Когда изобретен и где впервые использовался, виды расположения и принцип работы.

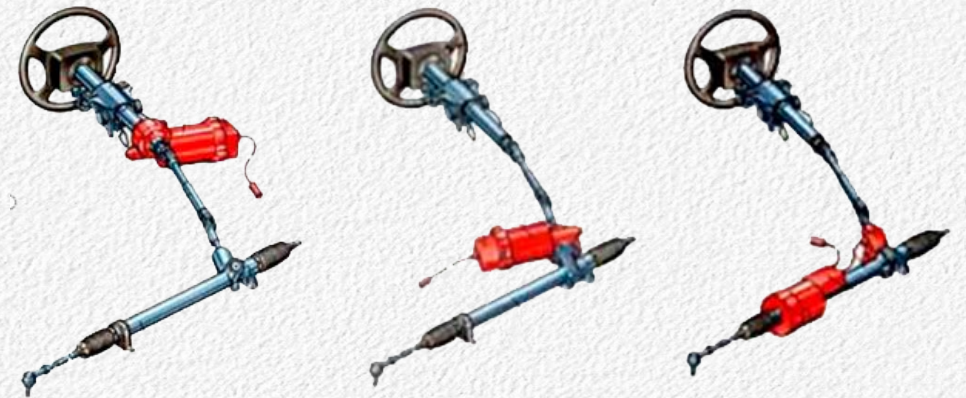
Принцип работы электроусилителя руля следующий. С поворотом руля торсион на валу закручивается тем сильнее, чем больше прилагаемое усилие. Величина приложенного усилия оценивается по взаимному расположению частей датчика. Измеренное значение передается в блок управления. Второй датчик измеряет угол поворота руля и также передает измерения в управляющий блок, куда дополнительно поступают данные о скорости движения машины (от ABS системы) и оборотах двигателя (от контроллера). А на основании всей полученной информации, электронный блок управления рассчитывает величину вспомогательного усилия, и подает на электромотор напряжение нужной величины и полярности. Через сервопривод электродвигатель перемещает рулевую рейку или вращает рулевой вал.
