CRI/CRIN

Common Rail Распылитель(Груз. + Легк. Авто)

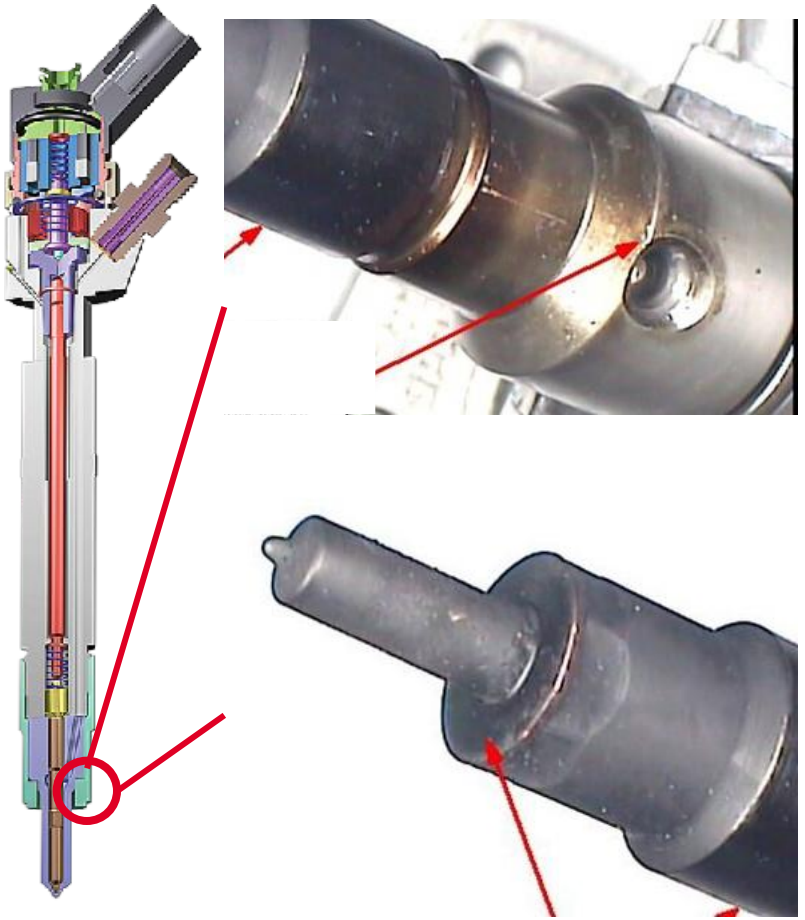
- Признаки
  - Низкое напряжение
  - Черный дым
- Недоработки изготовителя
  - Следы не связанные со сжиганием распылителя
- Возможные причины
  - Неправильная установка распылителя (наперекос)
  - Распылители «левых» производ.
  - При установке недостаточный момент затяжки
- Разрешение гарантии:
  Вне гарантии. Существует никаких материальных или производственных дефектов.

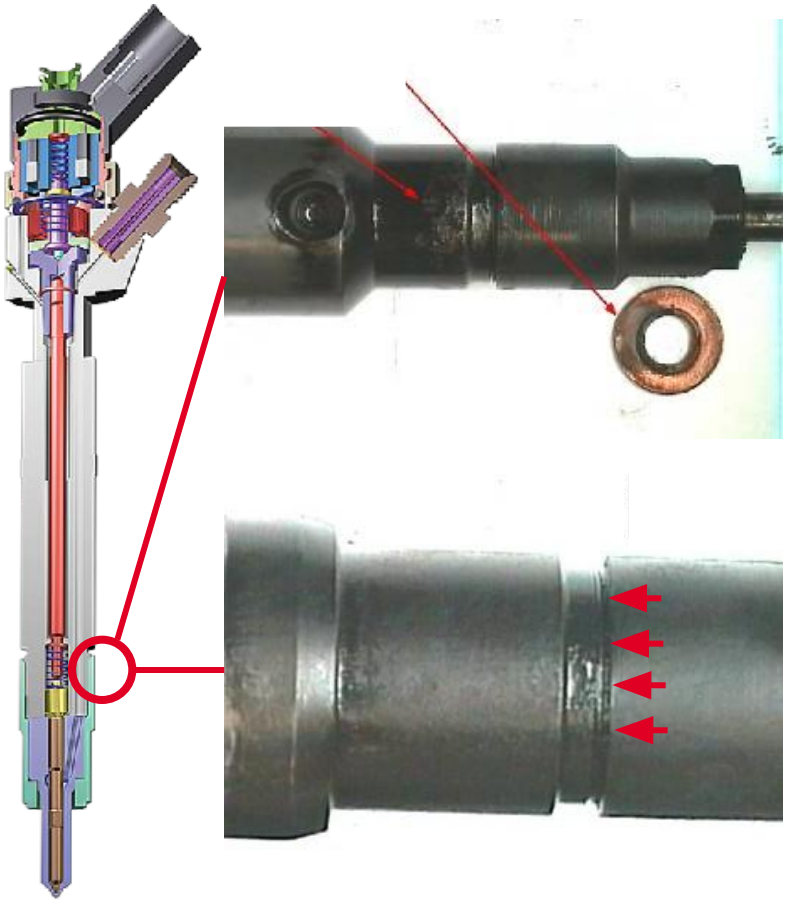
- Признаки
  - Низкое напряжение
  - Черный дым
- Недоработки завода
  - Следы выгорания распылителя
  - Односторонний распыл
- Возможные причины
  - Неправильная установка распылителя (наперекос)
  - Распылители «левых» производ.
  - При установке недостаточный момент затяжки
- Разрешение гарантии:
  Вне гарантии. Существует никаких материальных или производственных дефектов.

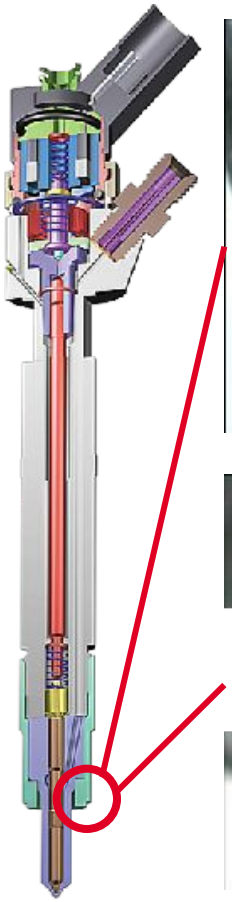
- Признаки
  - Низкое напряжение
  - Черный дым
- Недоработки завода
  - Следы выгорания распылителя
  - Односторонний распыл
- Возможные причины
  - Неправильная установка распылителя (наперекос)
  - Распылители «левых» производ.
  - При установке недостаточный момент затяжки
- Разрешение гарантии:
  Вне гарантии. Существует никаких материальных или производственных дефектов.

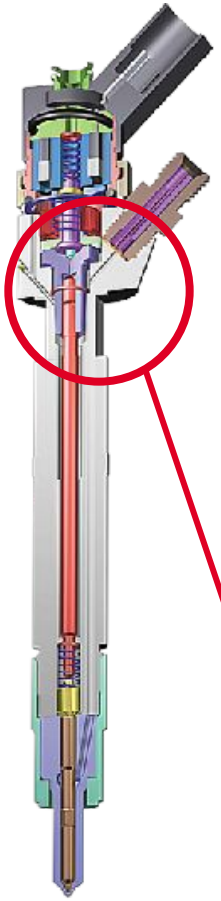
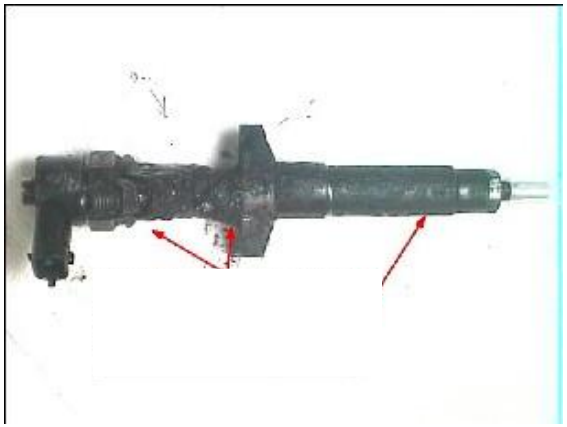
- Признаки
  - Низкое напряжение
  - Черный дым
- Недоработки завода
  - Следы выгорания распылителя
- Возможные причины
  - Неправильная установка распылителя (наперекос)
  - Распылители «левых» производ.
  - При установке недостаточный момент затяжки
- Разрешение гарантии:
  Вне гарантии. Существует никаких материальных или производственных дефектов.

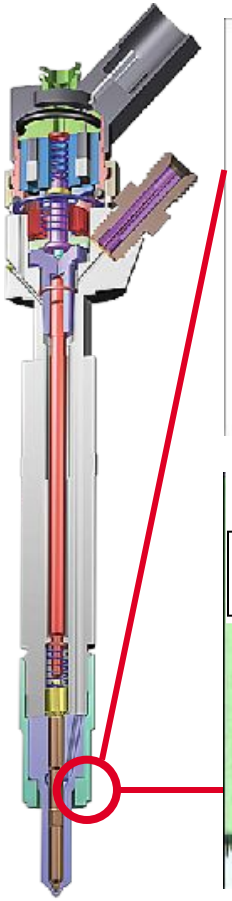
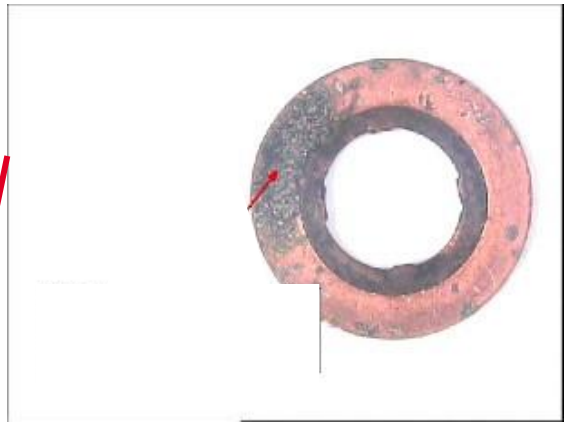
- Признаки
  - Низкое напряжение
  - Черный дым
- Недоработки завода
  - Следы горения на одной стороне медной шайбы
  - Неправильно установлена шайба
- Возможные причины
  - Неправильная установка распылителя (наперекос)
  - Распылители «левых» производ.
  - При установке недостаточный момент затяжки
- Разрешение гарантии:
  Вне гарантии. Существует никаких материальных или производственных дефектов.

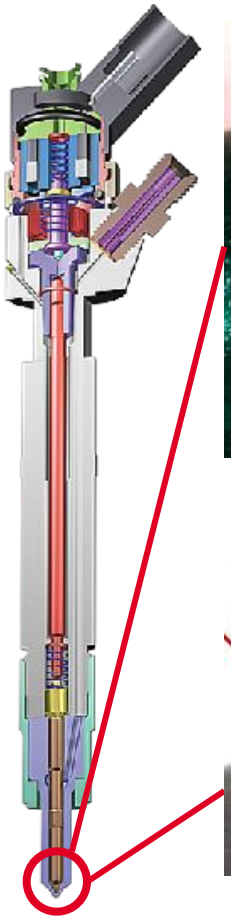
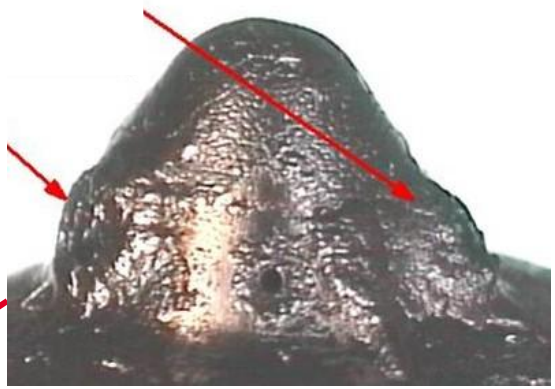
- Признаки
  - Маленькое напряжение
  - Посторонние звуки на холостом ходу(стук)
- Недоработки завода
  - Чрезмерная тепловая нагрузка
  - Распылитель выгорает изнутри
- Возможные причины
  - Дизельная настройка
  - Неправильная доза топлива или добавок
  - Вмешательство в двигатель
  - Некачественное толиво
  - Био дизель
- Разрешение гарантии:
  Вне гарантии. Существует никаких материальных или производственных дефектов.

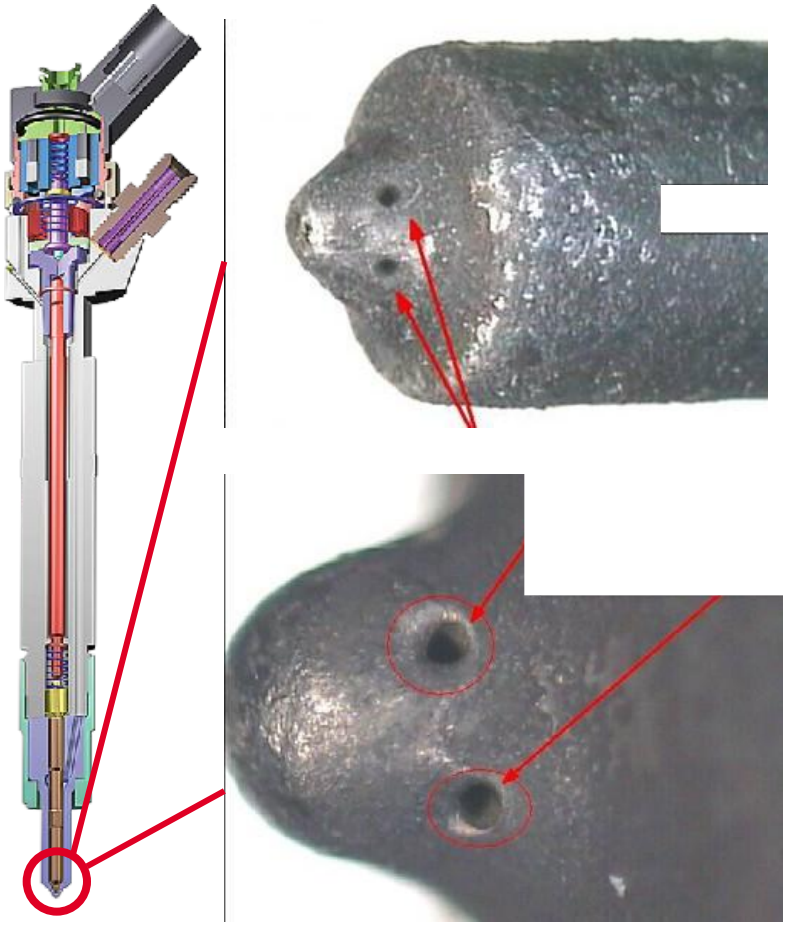
- Признаки
  - Низкое напряжение
  - Посторонние звуки на холостом ходу(стук)
- Недоработки завода
  - Чрезмерная тепловая нагрузка
  - Взрывные отверстия ожоги
  - Задиры на теле выгоревшего
- Возможные причины
  - Дизельная настройка
  - Неправильная доза топлива или добавок
  - Вмешательство в двигатель
  - Некачественное толиво
  - Био дизель
- Разрешение гарантии:
  Вне гарантии. Существует никаких материальных или производственных дефектов.

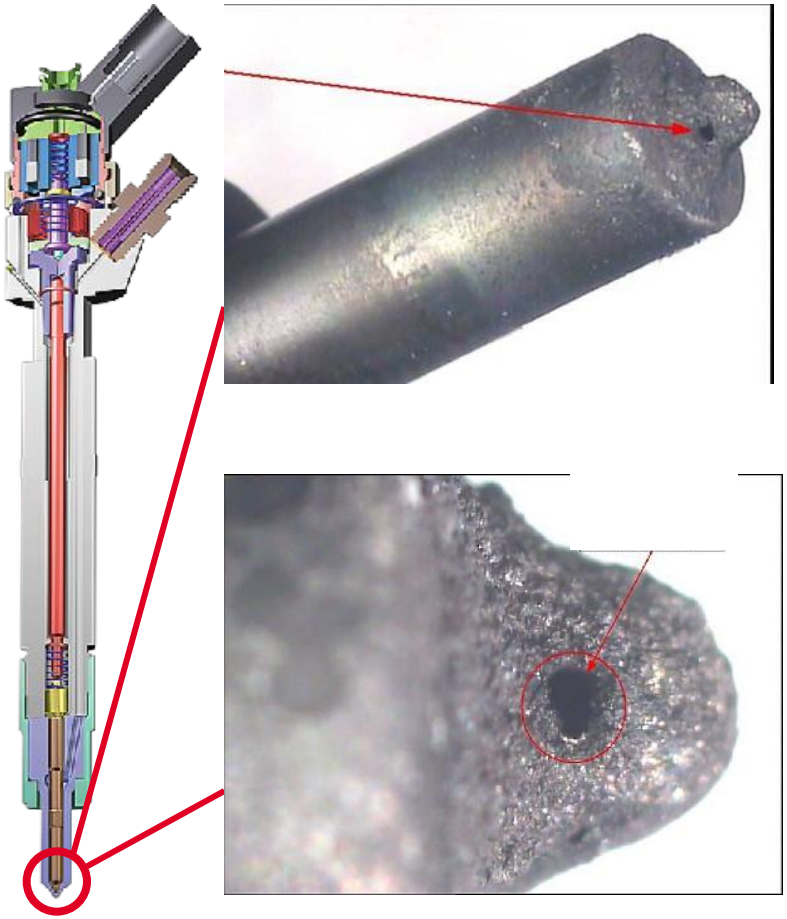
- Признаки
  - Низкое напряжение
  - Посторонние звуки на холостом ходу(стук)
- Недоработки завода
  - Чрезмерная тепловая нагрузка
  - Взрывные отверстия ожоги
  - Задиры на теле выгоревшего
- Возможные причины
  - Дизельная настройка
  - Неправильная доза топлива или добавок
  - Вмешательство в двигатель
  - Некачественное толиво
  - Био дизель
- Разрешение гарантии:
  Вне гарантии. Существует никаких материальных или производственных дефектов.

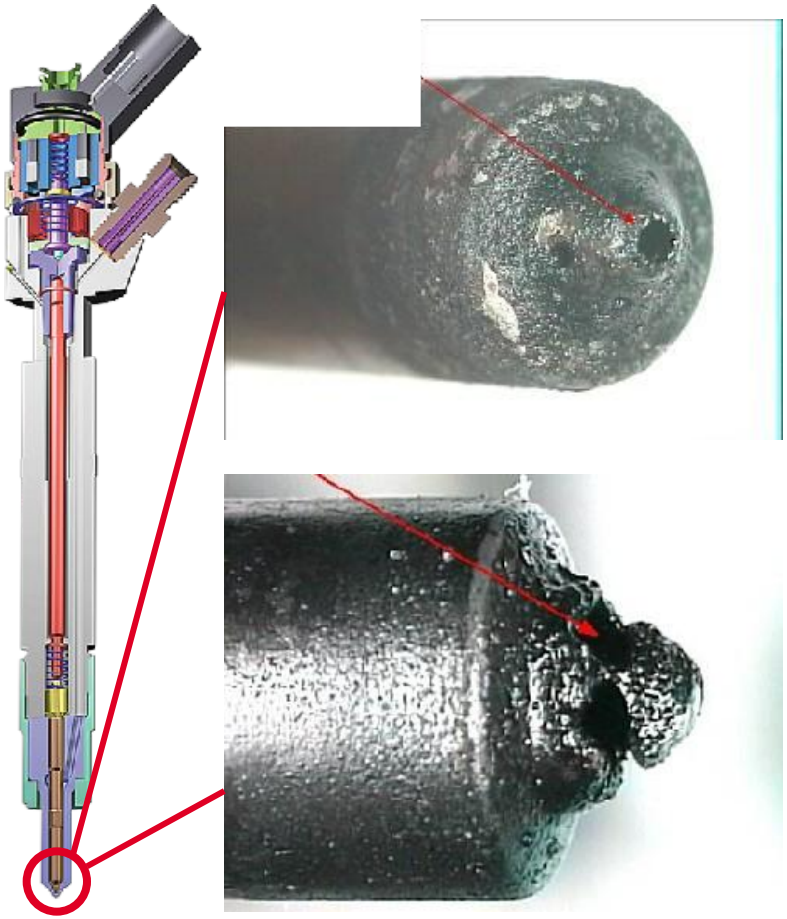
- Признаки
  - Низкое напряжение
  - Посторонние звуки на холостом ходу(стук)
- Недоработки завода
  - Чрезмерные тепловые нагрузки
  - Утечка через наконечник
  - Расплавлен наконечник
- Возможные причины
  - Дизельная настройка
  - Неправильная доза топлива или добавок
  - Вмешательство в двигатель
  - Некачественное толиво
  - Био дизель
- Разрешение гарантии:
  Вне гарантии. Существует никаких материальных или производственных дефектов.

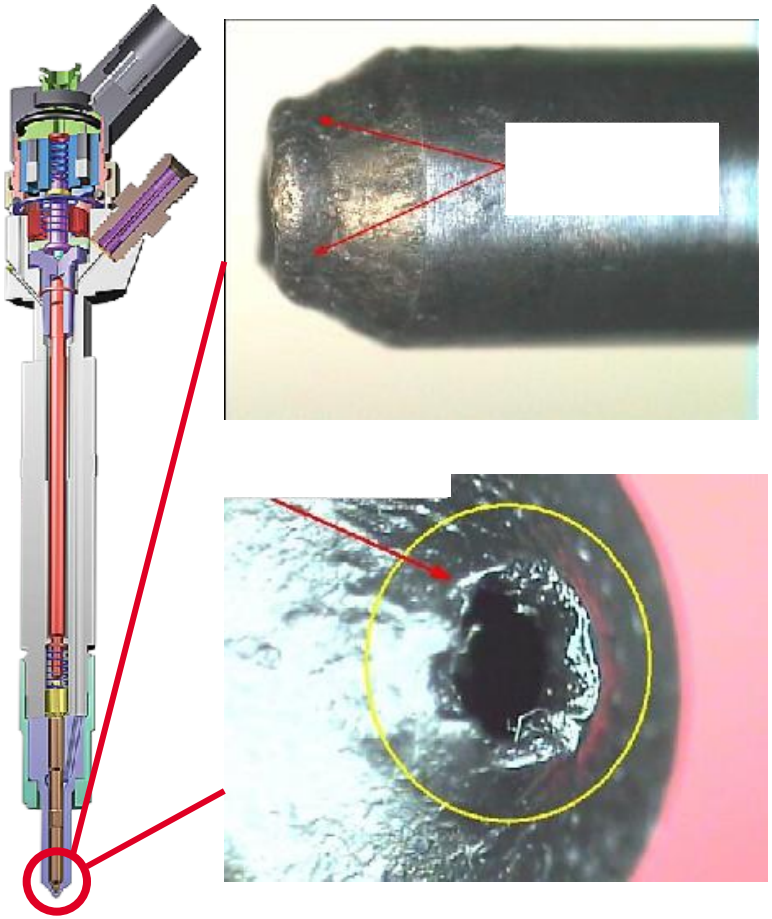
- Признаки
  - Низкое напряжение
  - Посторонние звуки на холостом ходу(стук)
- Недоработки завода
  - Чрезмерные тепловые нагрузки
  - Утечка через наконечник
- Возможные причины
  - Дизельная настройка
  - Неправильная доза топлива или добавок
  - Вмешательство в двигатель
  - Некачественное толиво
  - Био дизель
- Разрешение гарантии:
  Вне гарантии. Существует никаких материальных или производственных дефектов.

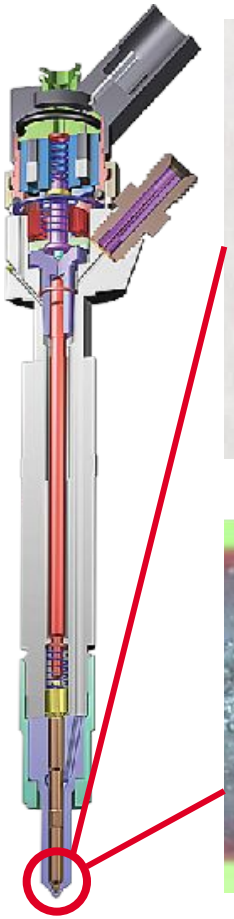
- Признаки
  - Низкое напряжение
  - Посторонние звуки на холостом ходу(стук)
- Недоработки завода
  - Чрезмерные тепловые нагрузки
  - Утечка через наконечник
- Возможные причины
  - Дизельная настройка
  - Неправильная доза топлива или добавок
  - Вмешательство в двигатель
  - Некачественное толиво
  - Био дизель
- Разрешение гарантии:
  Вне гарантии. Существует никаких материальных или производственных дефектов.

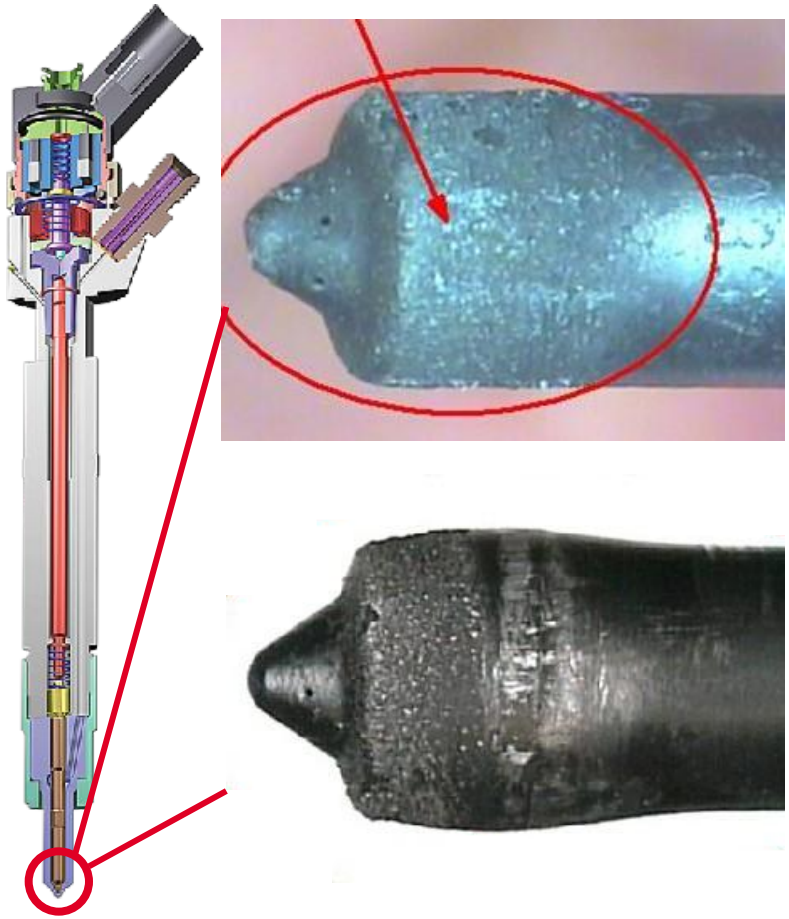
- Признаки
  - Низкое напряжение
  - Посторонние звуки на холостом ходу(стук)
- Недоработки завода
  - Чрезмерные тепловые нагрузки
  - Утечка через наконечник
- Возможные причины
  - Дизельная настройка
  - Неправильная доза топлива или добавок
  - Вмешательство в двигатель
  - Некачественное толиво
  - Био дизель
- Разрешение гарантии:
  Вне гарантии. Существует никаких материальных или производственных дефектов.

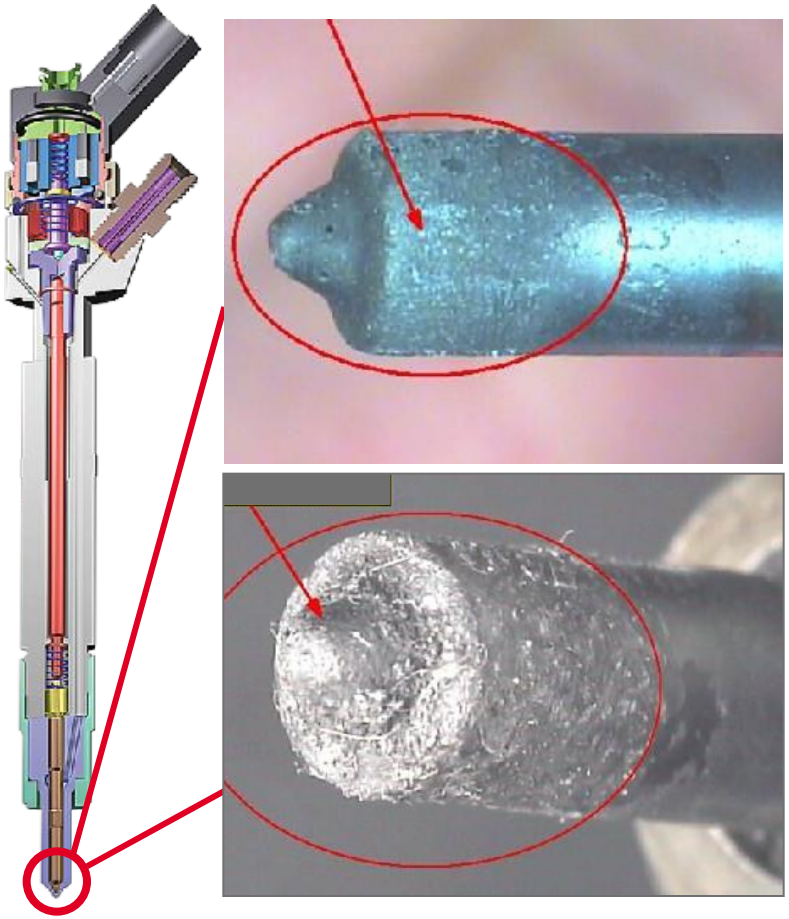
- Признаки
  - Низкое напряжение
  - Посторонние звуки на холостом ходу(стук)
- Недоработки завода
  - Чрезмерные тепловые нагрузки
  - Утечка через наконечник
- Возможные причины
  - Дизельная настройка
  - Неправильная доза топлива или добавок
  - Вмешательство в двигатель
  - Некачественное толиво
  - Био дизель
- Разрешение гарантии:
  Вне гарантии. Существует никаких материальных или производственных дефектов.

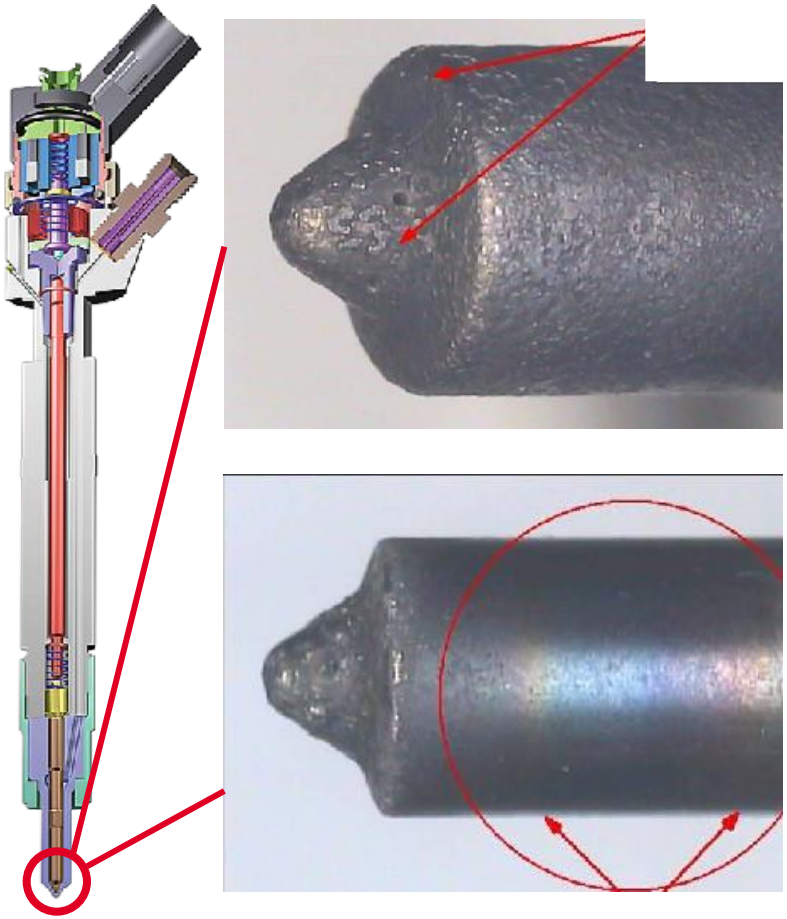
- Признаки
  - Низкое напряжение
  - Посторонние звуки на холостом ходу(стук)
- Недоработки завода
  - Чрезмерные тепловые нагрузки
  - Утечка через наконечник
- Возможные причины
  - Дизельная настройка
  - Неправильная доза топлива или добавок
  - Вмешательство в двигатель
  - Некачественное топливо
  - Био дизель
- Разрешение гарантии:
  Вне гарантии. Существует никаких материальных или производственных дефектов.

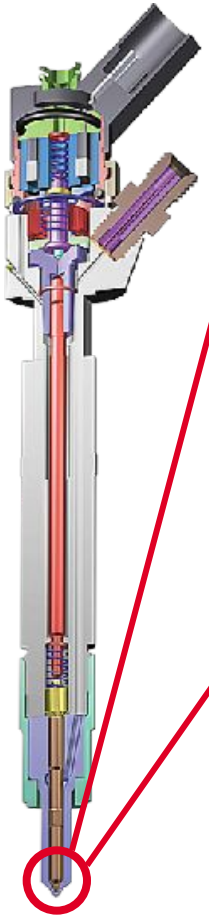
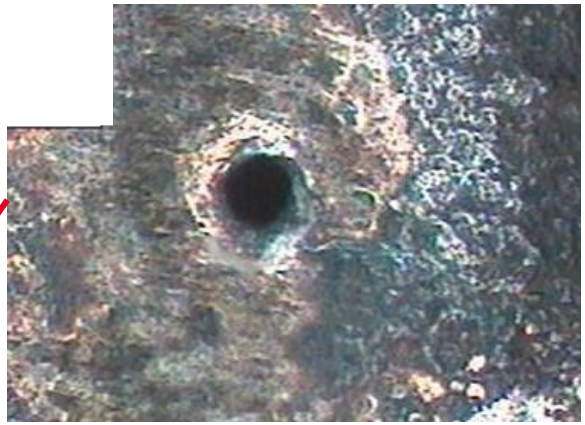
- Признаки
  - Низкое напряжение
- Недоработки завода
  Забитый распылитель
- Возможные причины
  - Неправильная чистка распылителя
- Разрешение гарантии:
  Вне гарантии. Существует никаких материальных или производственных дефектов.

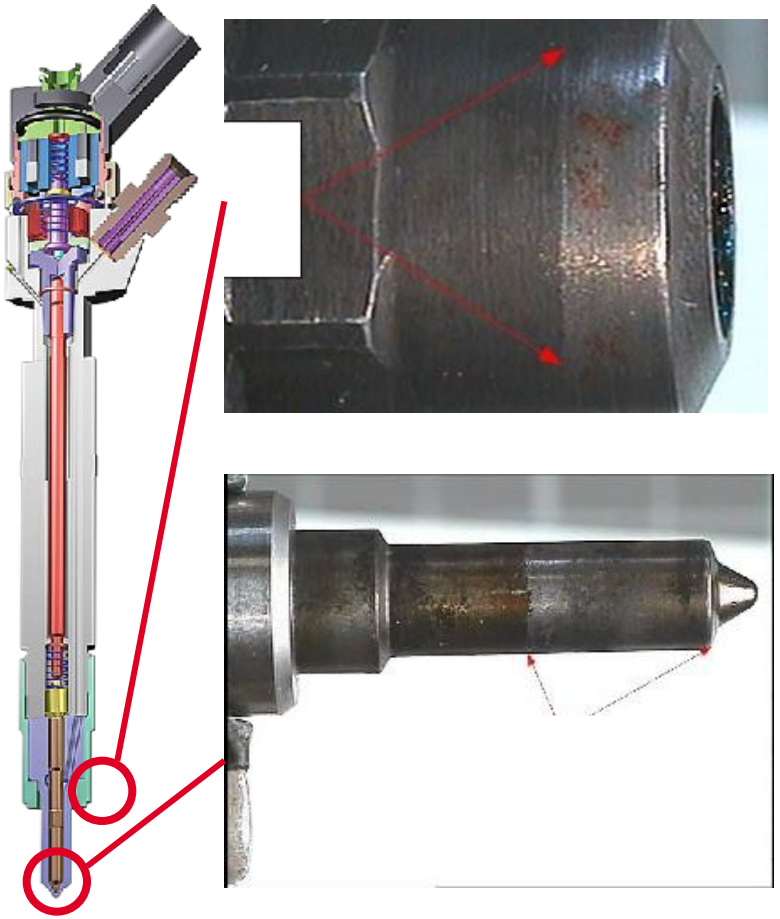
- Признаки
  - Низкое напряжение
- Недоработки завода
  - Механические неисправности в инжекторе
- Возможные причины
  - Неправильная чистка инжектора, недостаточная затяжка гайки
- Разрешение гарантии:
  Вне гарантии. Существует никаких материальных или производственных дефектов.

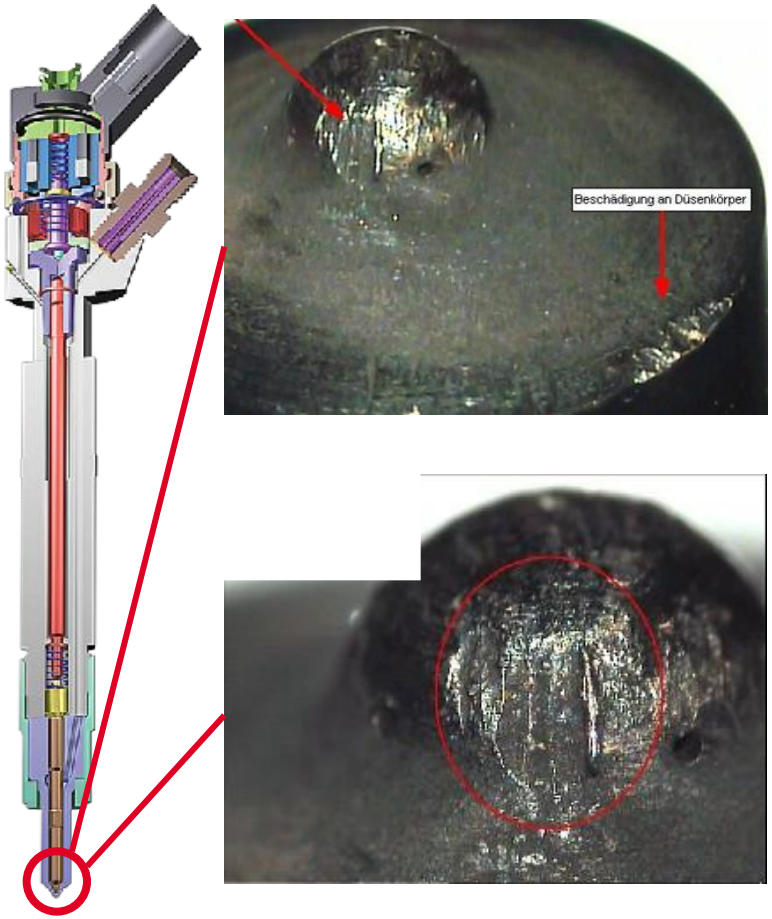
- Признаки
  - Низкое напряжение
- Недоработки завода
  - Механические неисправности в инжекторе
- Возможные причины
  - Грязное топливо или нежелательные присадки
- Разрешение гарантии:
  Вне гарантии. Существует никаких материальных или производственных дефектов.

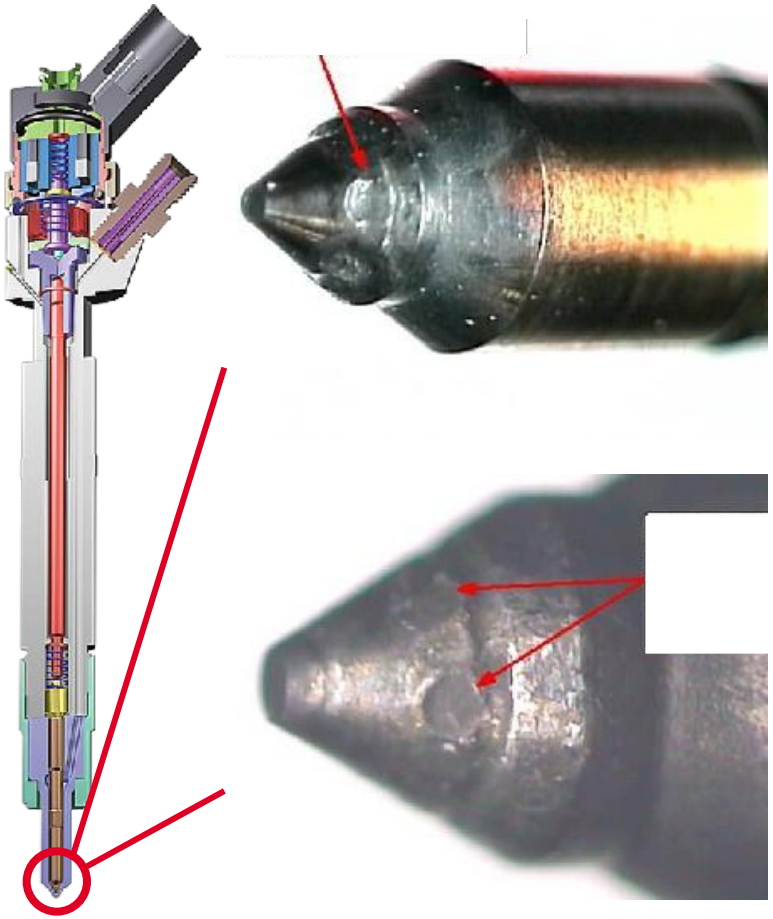
- Признаки
  - Низкое напряжение
  - Плохой запуск двигателя
- Недоработки завода
  - Чрезмерные тепловые нагрузки
  - Износ иглы
  - Отверстие на кончике иглы
- Возможные причины
  - Грязное топливо или нежелательные присадки
  - Непарвильное вмешательство в двигатель
  - Био дизель
- Разрешение гарантии:
  Вне гарантии. Существует никаких материальных или производственных дефектов.

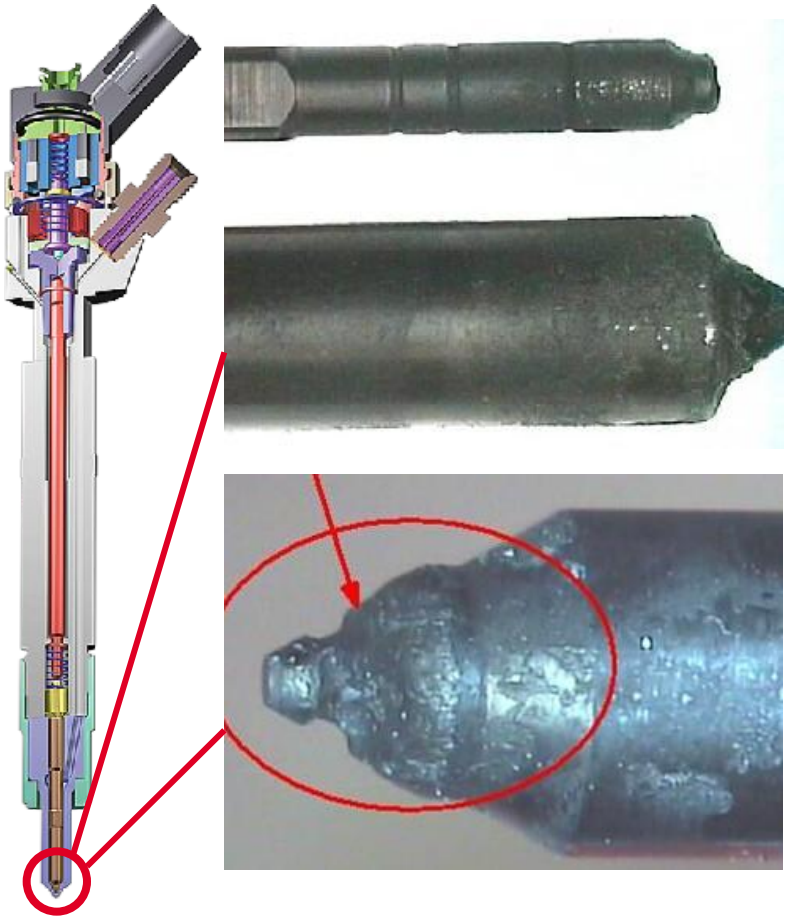
- Признаки
  - Низкое напряжение
  - Плохой запуск двигателя
- Недоработки завода
  - Чрезмерные тепловые нагрузки
  - Износ иглы
  - Отверстие на кончике иглы
- Возможные причины
  - Грязное топливо или нежелательные присадки
  - Непарвильное вмешательство в двигатель
  - Био дизель
- Разрешение гарантии:
  Вне гарантии. Существует никаких материальных или производственных дефектов.

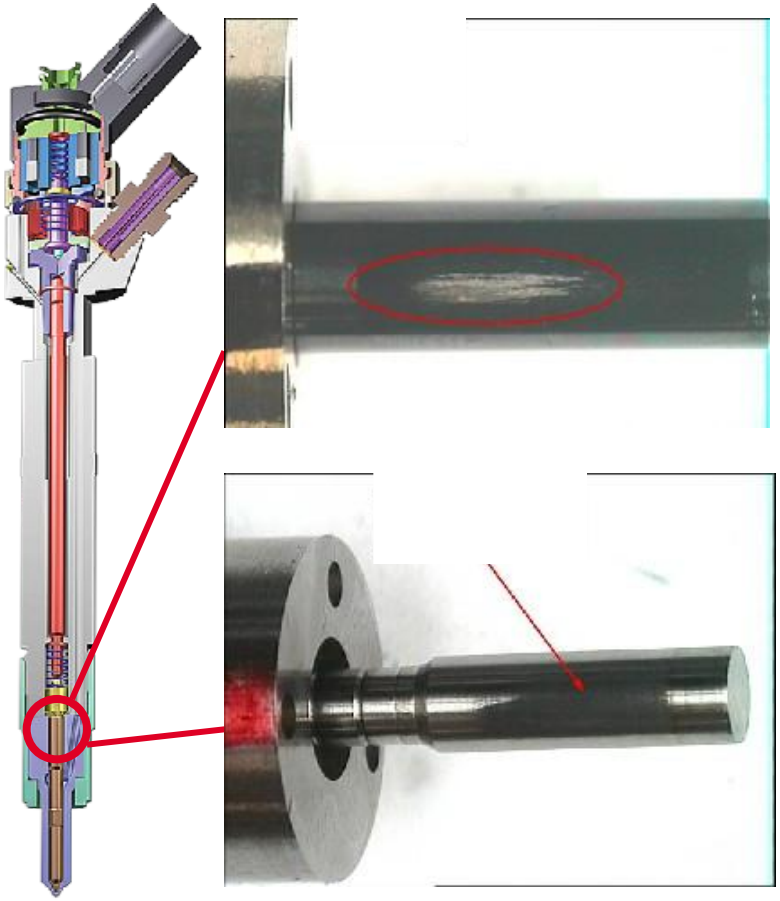
- Признаки
  - Посторонние звуки на холостом ходу(стук)
- Недоработки завода
  - Задиры на одной стороне иглы распылителя
- Возможные причины
  - Неправильна установка распылителя(на перекос)
  - Грязное топливо
  - Неправильная сборка(нарушение последовательности) (CRIN)
- Разрешение гарантии:
  Вне гарантии. Существует никаких материальных или производственных дефектов.

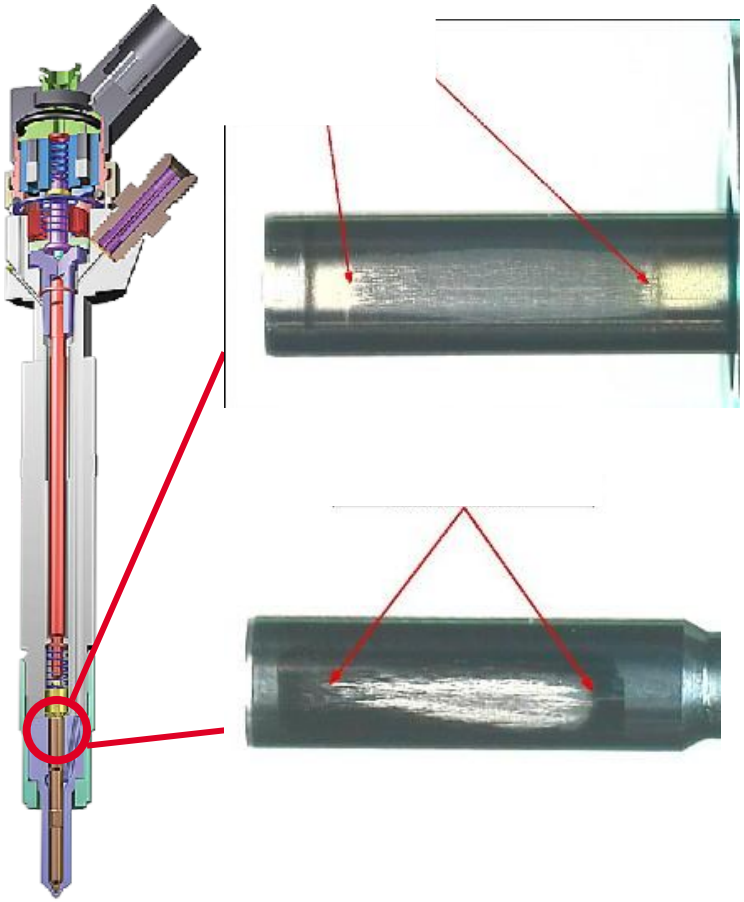
- Признаки
  - Посторонние звуки на холостом ходу(стук)
- Недоработки завода
  - Задиры на одной стороне иглы распылителя
- Возможные причины
  - Неправильна установка распылителя(на перекос)
  - Грязное топливо
  - Неправильная сборка(нарушение последовательности) (CRIN)
- Разрешение гарантии:
  Вне гарантии. Существует никаких материальных или производственных дефектов.

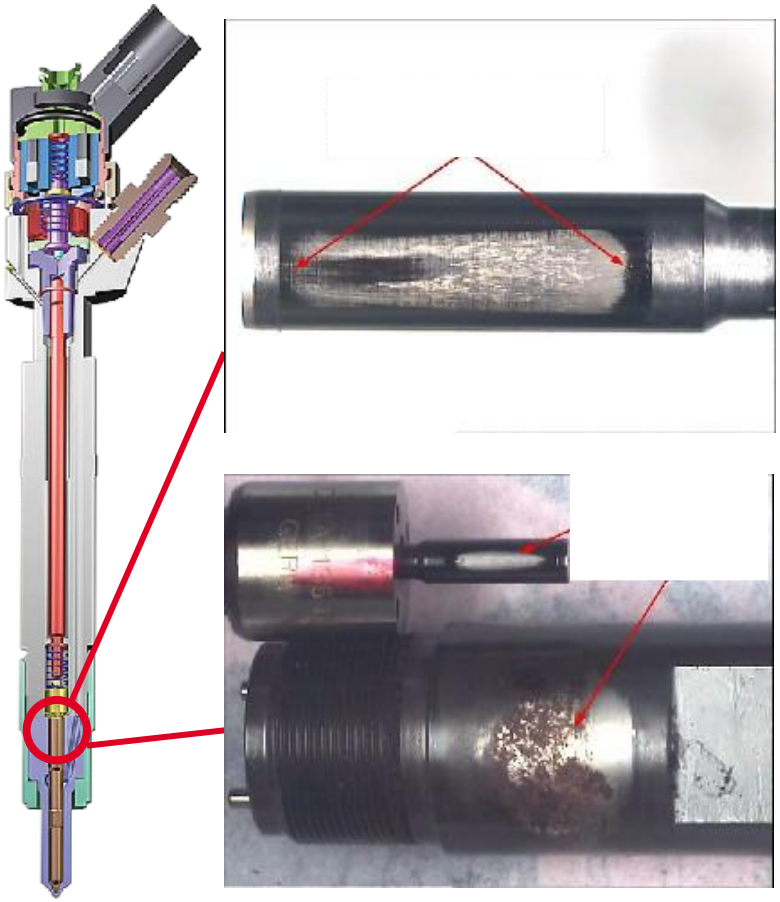
- Признаки
  - Посторонние звуки на холостом ходу(стук)
- Недоработки завода
  - Задиры на одной стороне иглы распылителя
- Возможные причины
  - Неправильна установка распылителя(на перекос)
  - Грязное топливо
  - Неправильная сборка(нарушение последовательности) (CRIN)
- Разрешение гарантии:
  Вне гарантии. Существует никаких материальных или производственных дефектов.

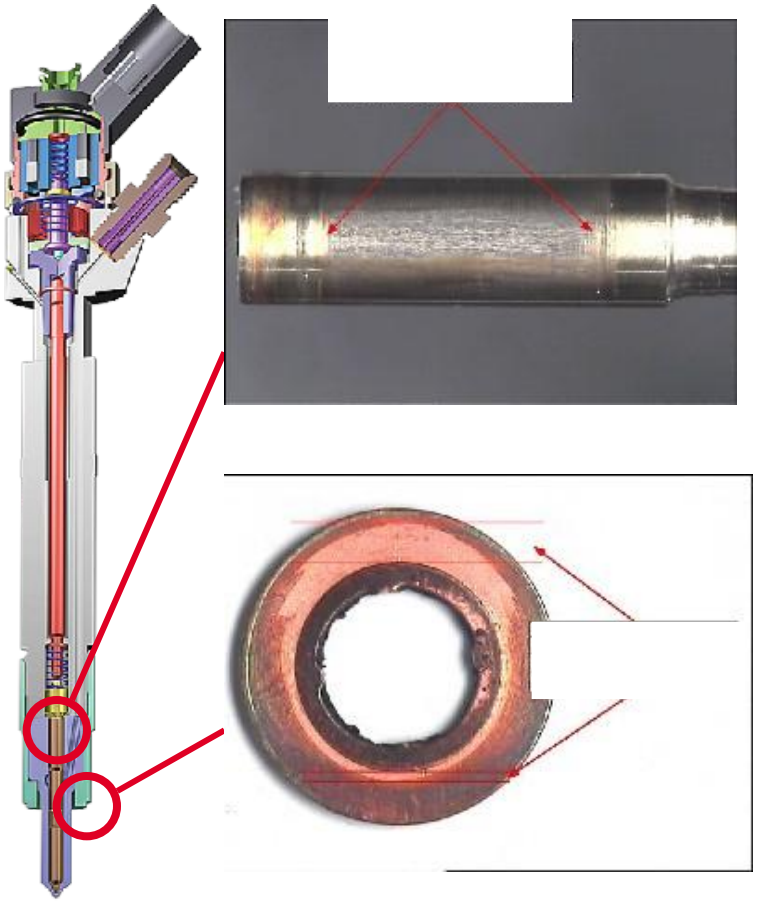
- Признаки
  - Посторонние звуки на холостом ходу(стук)
- Недоработки завода
  - Задиры на одной стороне иглы рапылителя
- Возможные причины
  - Неправильна установка распылителя(на перекос)
  - Грязное топливо
  - Неправильная сборка(нарушение последовательности) (CRIN)
- Разрешение гарантии:
  Вне гарантии. Существует никаких материальных или производственных дефектов.

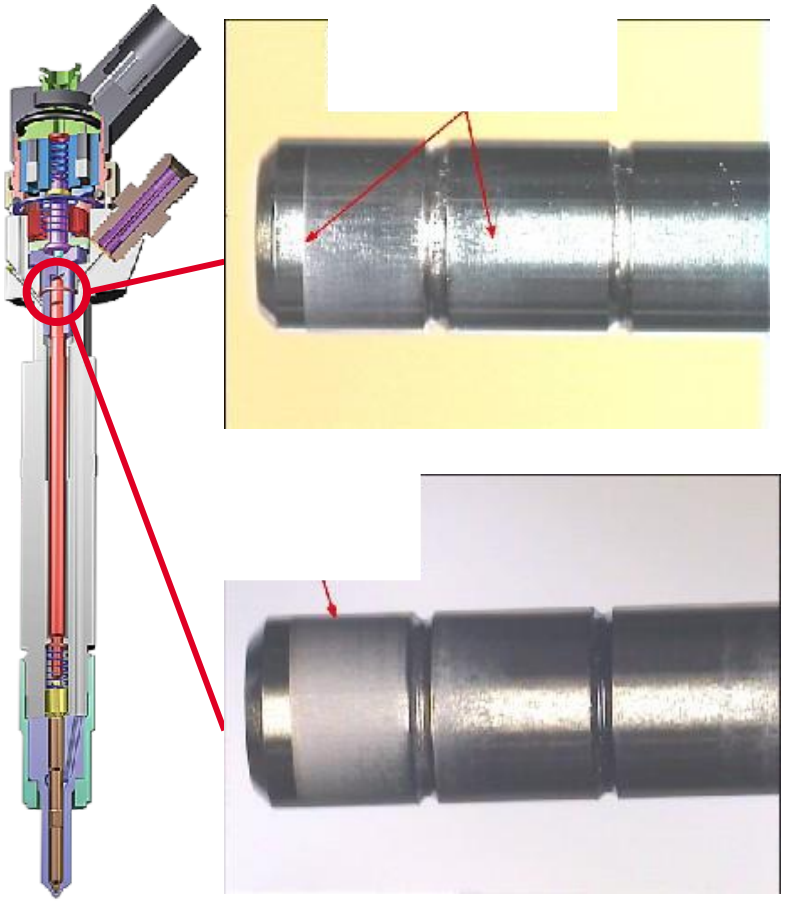
- Признаки
  - Посторонние звуки на холостом ходу(стук)
- Недоработки завода
  - Задиры на верху иглы
- Возможные причины
  - Слишком грязное топливо
  - Плохая фильтрация
- Разрешение гарантии:
  Вне гарантии. Существует никаких материальных или производственных дефектов.

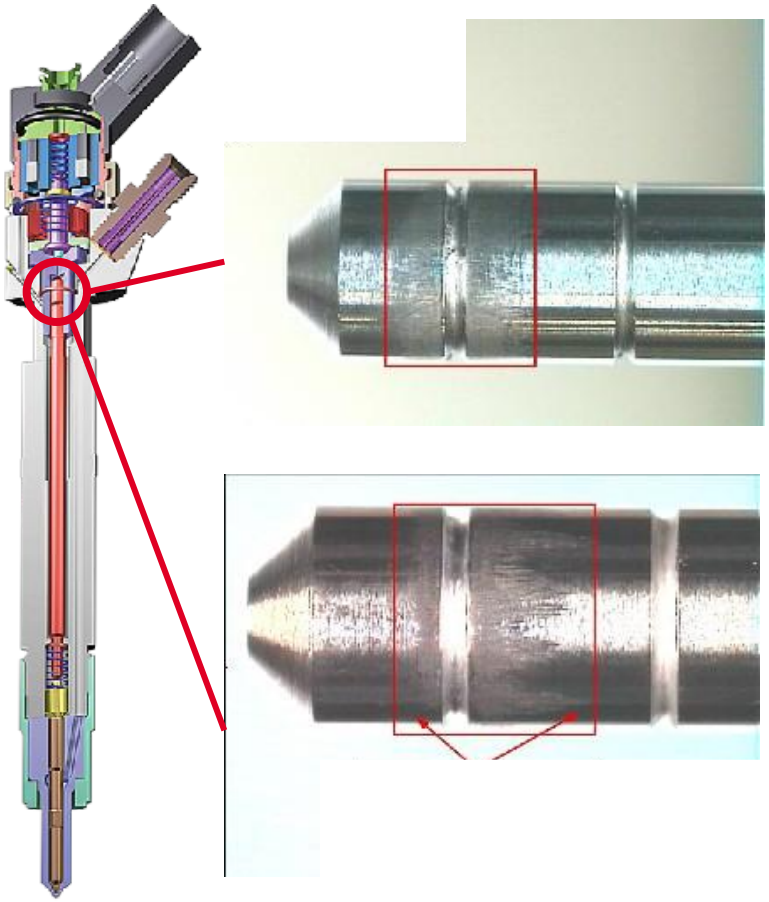
- Признаки
  - Посторонние звуки на холостом ходу(стук)
- Недоработки завода
  - Задиры на верху иглы
- Возможные причины
  - Слишком грязное топливо
  - Плохая фильтрация
- Разрешение гарантии:
  Вне гарантии. Существует никаких материальных или производственных дефектов.

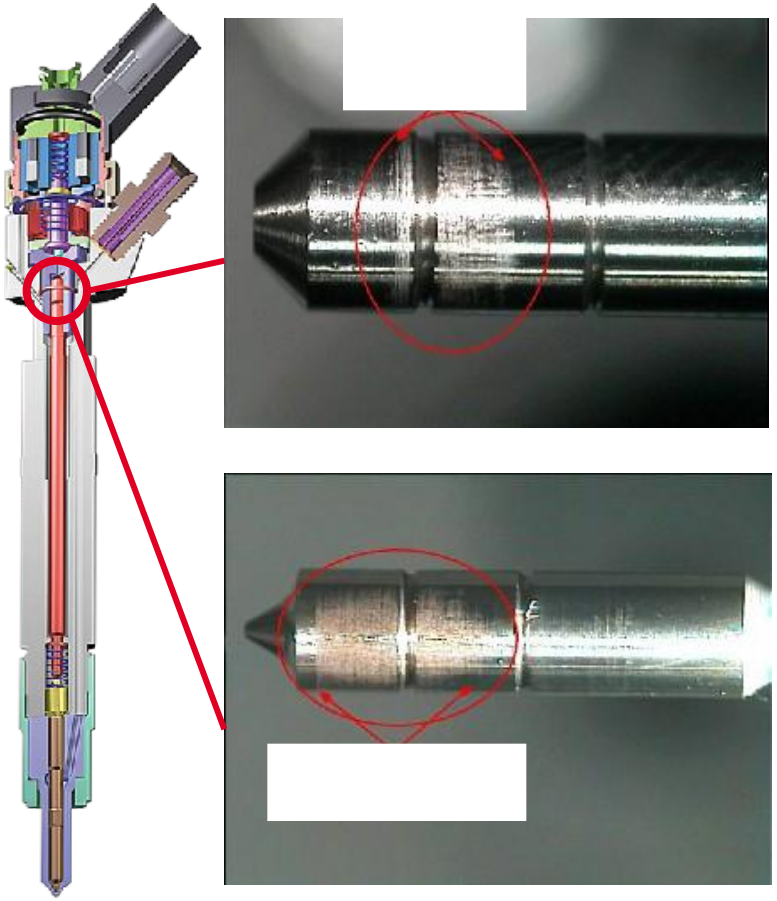
- Признаки
  - Посторонние звуки на холостом ходу(стук)
- Недоработки завода
  - Задиры на верху иглы
- Возможные причины
  - Слишком грязное топливо
  - Плохая фильтрация
- Разрешение гарантии:
  Вне гарантии. Существует никаких материальных или производственных дефектов.

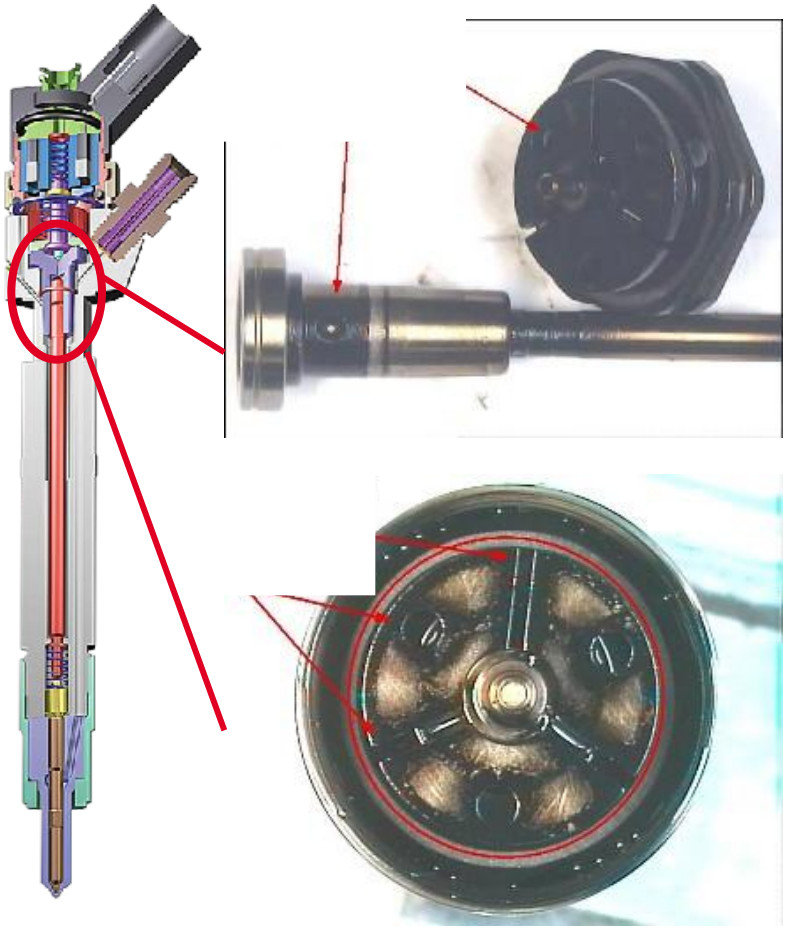
- Признаки
  - Малое напряжение
  - Сбитый цикл двигателя
  - Посторонние звуки на холостом ходу(стук)
- Недоработки завода
  - CRI остатки масла внутри
  - Напряжение в шахте или иглы
- Возможные причины
  - Неправильна установка распылителя(на перекос)
  - Грязное топливо
  - Неправильная сборка(нарушение последовательности) (CRIN)
- Разрешение гарантии:
  Вне гарантии. Существует никаких материальных или производственных дефектов.

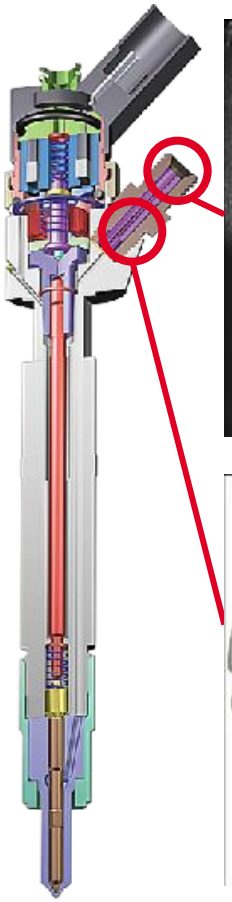
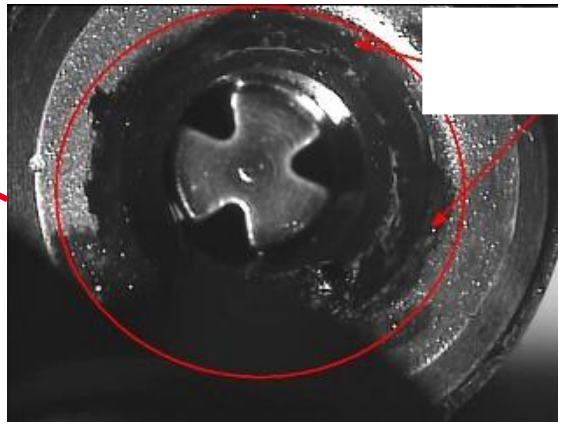
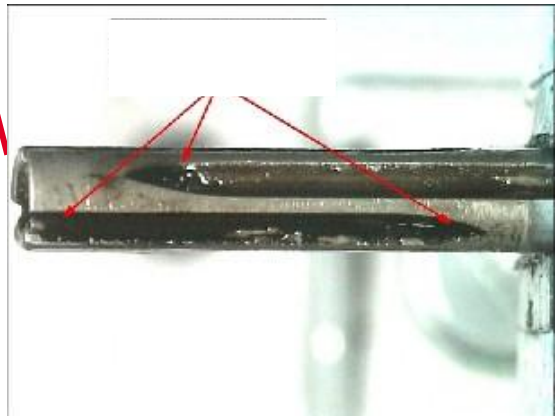
- Признаки
  - Малое напряжение
  - Сбитый цикл двигателя
  - Посторонние звуки на холостом ходу(стук)
- Недоработки завода
  - CRI остатки масла внутри
  - Напряжение в шахте или иглы
- Возможные причины
  - Неправильна установка распылителя(на перекос)
  - Грязное топливо
  - Неправильная сборка(нарушение последовательности) (CRIN)
- Разрешение гарантии:
  Вне гарантии. Существует никаких материальных или производственных дефектов.

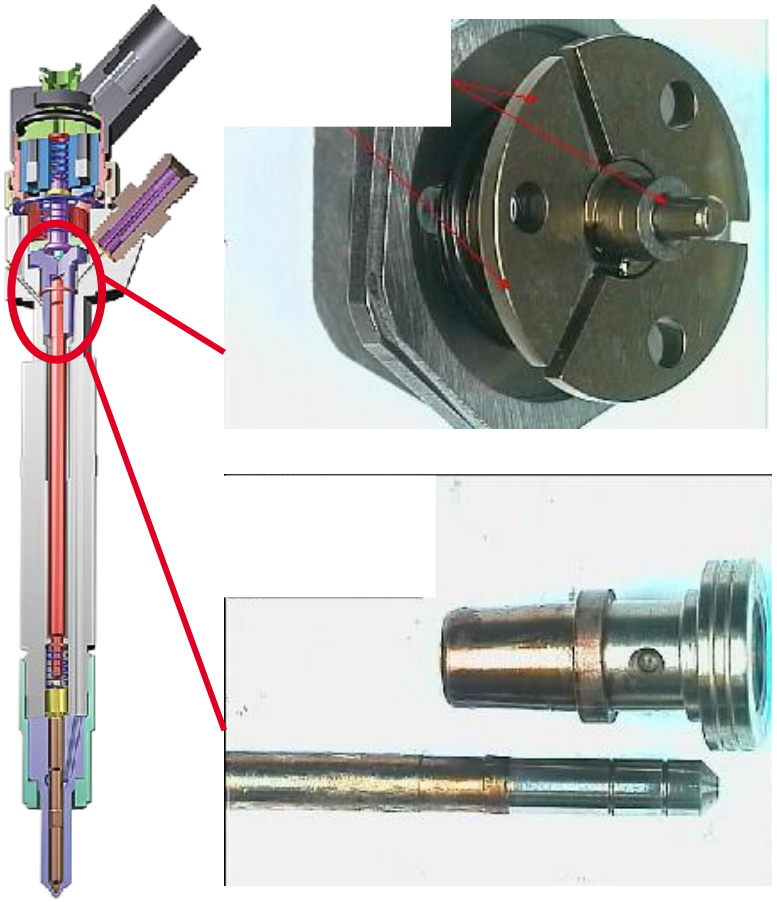
- Признаки
  - Малое напряжение
  - Сбитый цикл двигателя
  - Посторонние звуки на холостом ходу(стук)
- Недоработки завода
  - CRI остатки масла внутри
  - Напряжение в шахте или иглы
- Возможные причины
  - Топливо смешанное с маслом в двигателе
  - Плохое топливо
  - Нежелательные присадки в топливе
- Разрешение гарантии:
  Вне гарантии. Существует никаких материальных или производственных дефектов.

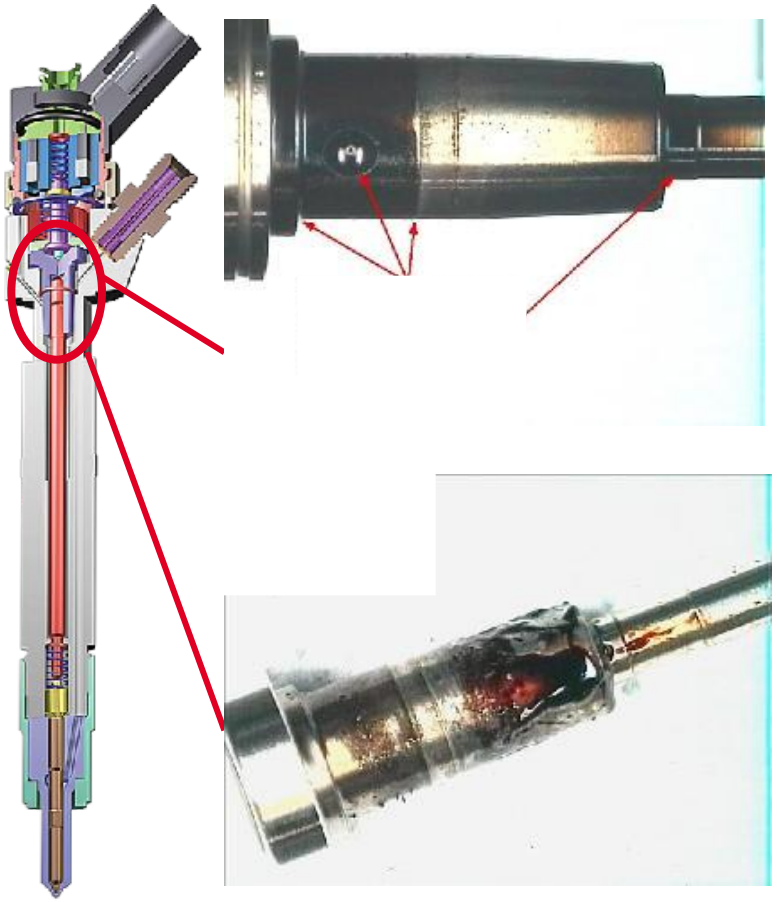
- Признаки
  - Малое напряжение
  - Сбитый цикл двигателя
  - Посторонние звуки на холостом ходу(стук)
- Недоработки завода
  - CRI остатки масла внутри
  - Напряжение в шахте или иглы
- Возможные причины
  - Топливо смешанное с маслом в двигателе
  - Плохое топливо
  - Нежелательные присадки в топливе
- Разрешение гарантии:
  Вне гарантии. Существует никаких материальных или производственных дефектов.

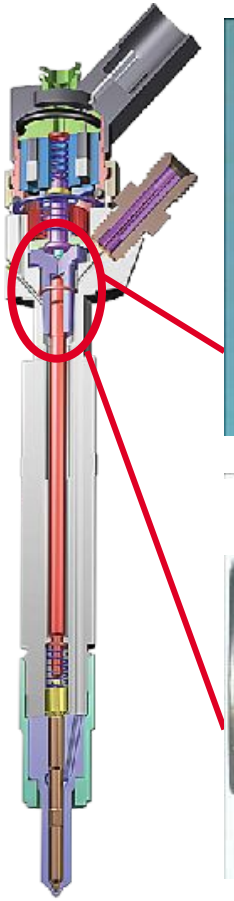
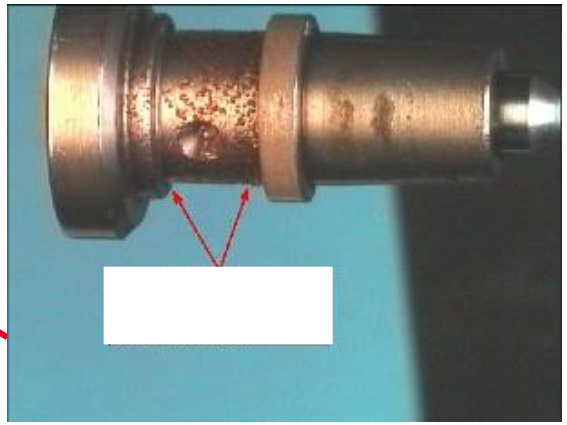
- Признаки
  - Малое напряжение
  - Сбитый цикл двигателя
  - Посторонние звуки на холостом ходу(стук)
- Недоработки завода
  - CRI остатки масла внутри
  - Напряжение в шахте или иглы
- Возможные причины
  - Топливо смешанное с маслом в двигателе
  - Плохое топливо
  - Недостаточная фильтрация, фильтра низкого качества, время замены пришло
- Разрешение гарантии:
  Вне гарантии. Существует никаких материальных или производственных дефектов.
