CRI/CRIN

Common Rail Распылитель(Груз. + Легк. Авто)

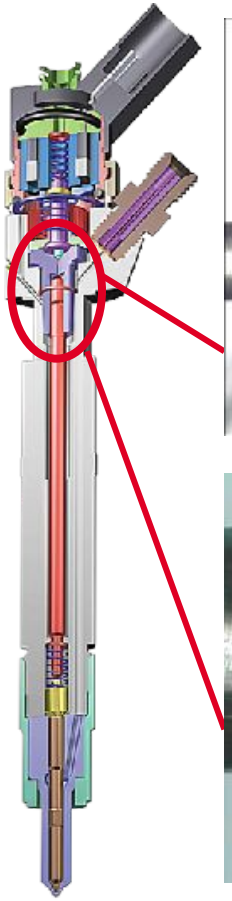
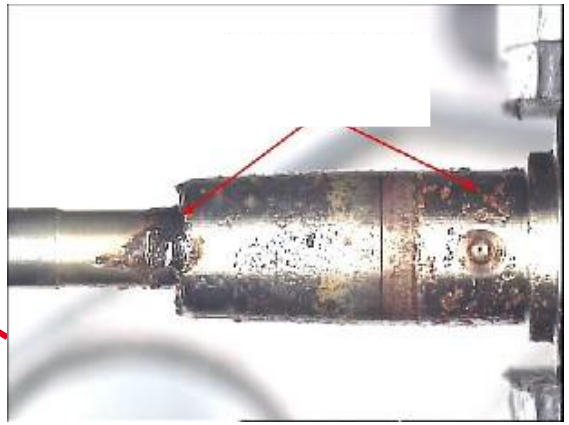
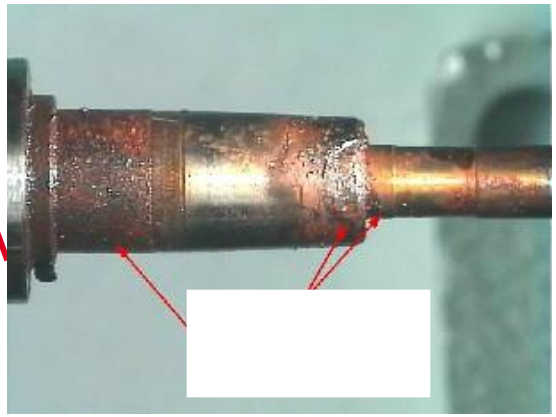
- Признаки
  - Малое напряжение
  - Сбитый цикл двигателя
  - Посторонние звуки на холостом ходу(стук)
- Недоработки завода
  - CRI остатки масла внутри
  - Напряжение в шахте или иглы
- Возможные причины
  - Топливо смешанное с маслом в двигателе
  - Плохое топливо
  - Недостаточная фильтрация, фильтра низкого качества, время замены пришло
- Разрешение гарантии:
  Вне гарантии. Существует никаких материальных или производственных дефектов.

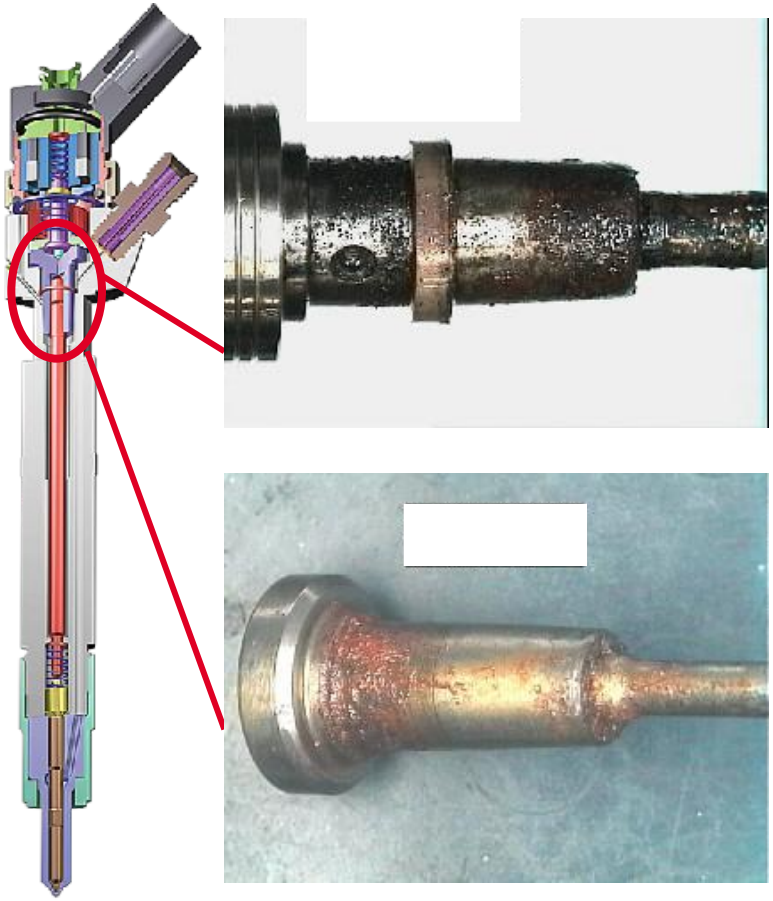
- Признаки
  - Малое напряжение
  - Сбитый цикл двигателя
  - Посторонние звуки на холостом ходу(стук)
- Недоработки завода
  - CRI остатки масла внутри
  - Напряжение в шахте или иглы
- Возможные причины
  - Топливо смешанное с маслом в двигателе
  - Плохое топливо
  - Недостаточная фильтрация, фильтра низкого качества, время замены пришло
- Разрешение гарантии:
  Вне гарантии. Существует никаких материальных или производственных дефектов.

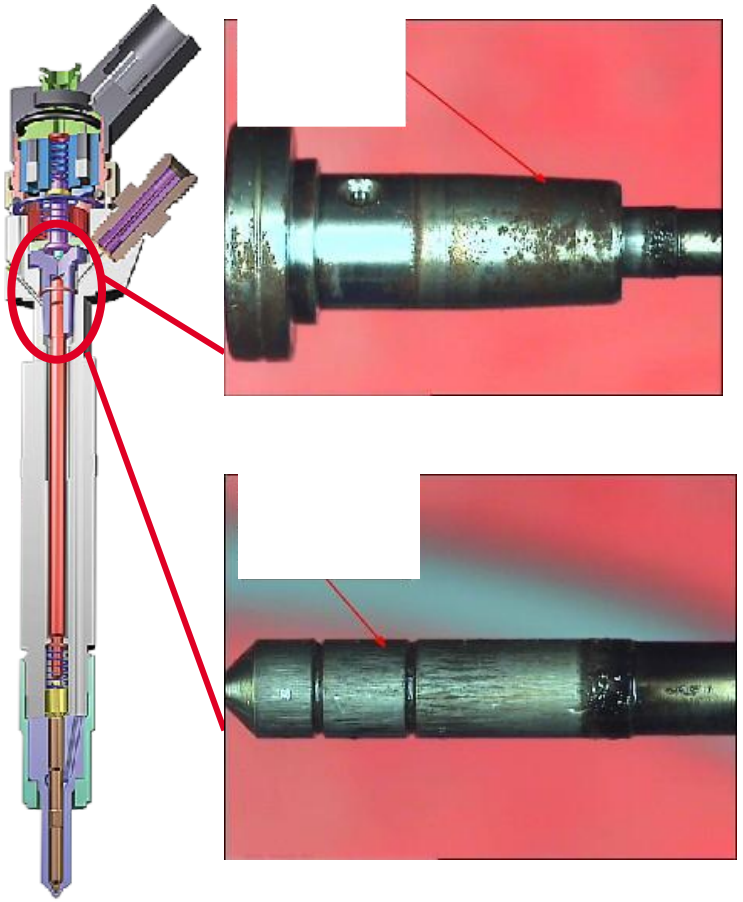
- Признаки
  - Малое напряжение
  - Сбитый цикл двигателя
  - Посторонние звуки на холостом ходу(стук)
- Недоработки завода
  - CRI остатки масла внутри
  - Напряжение в шахте или иглы
- Возможные причины
  - Топливо смешанное с маслом в двигателе
  - Плохое топливо
  - Недостаточная фильтрация, фильтра низкого качества, время замены пришло
- Разрешение гарантии:
  Вне гарантии. Существует никаких материальных или производственных дефектов.

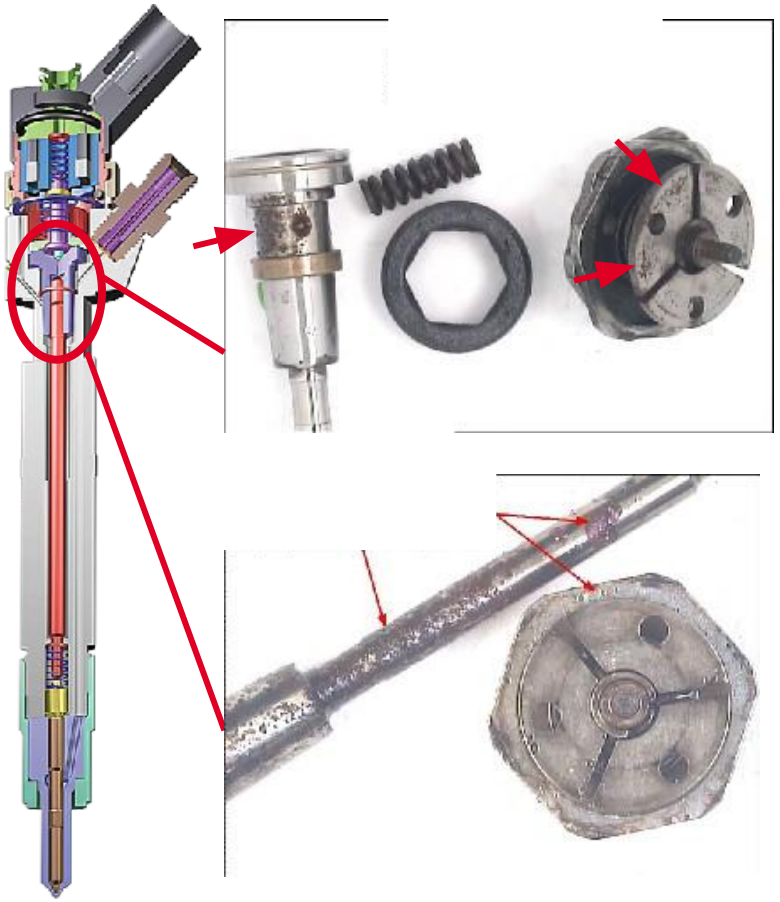
- Признаки
  - Малое напряжение
  - Сбитый цикл двигателя
  - Посторонние звуки на холостом ходу(стук)
- Недоработки завода
  - CRI остатки масла внутри
  - Напряжение в шахте или иглы
- Возможные причины
  - Топливо смешанное с маслом в двигателе
  - Плохое топливо
  - Недостаточная фильтрация, фильтра низкого качества, время замены пришло
- Разрешение гарантии:
  Вне гарантии. Существует никаких материальных или производственных дефектов.

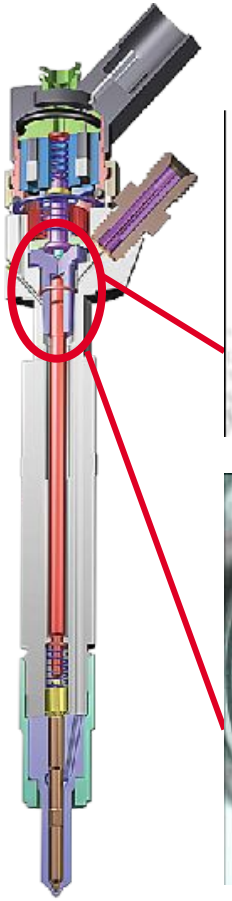
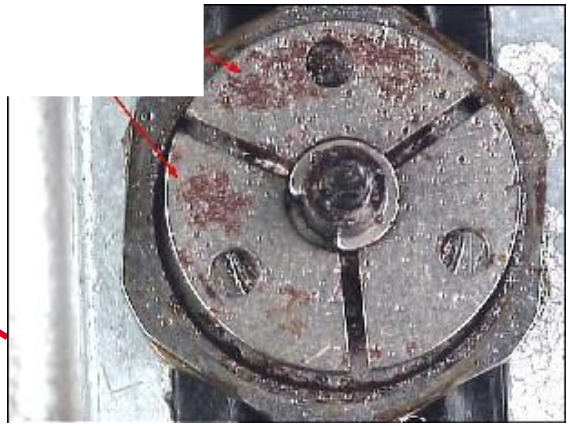
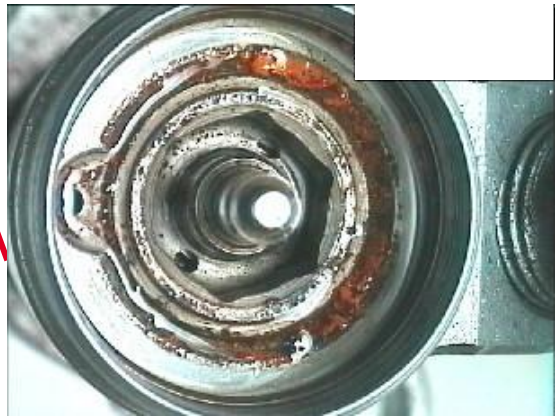
- Признаки
  - Малое напряжение
  - Сбитый цикл двигателя
  - Посторонние звуки на холостом ходу(стук)
- Недоработки завода
  - CRI остатки масла внутри
  - Напряжение в шахте или иглы
- Возможные причины
  - Топливо смешанное с маслом в двигателе
  - Плохое топливо
  - Недостаточная фильтрация, фильтра низкого качества, время замены пришло
- Разрешение гарантии:
  Вне гарантии. Существует никаких материальных или производственных дефектов.

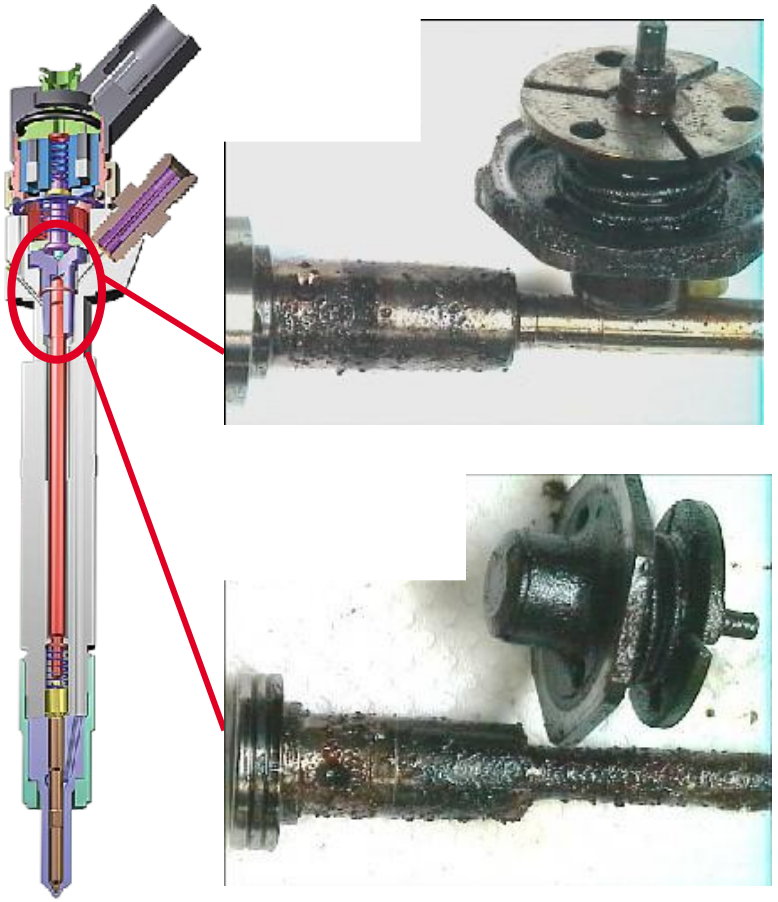
- Признаки
  - Малое напряжение
  - Сбитый цикл двигателя
  - Посторонние звуки на холостом ходу(стук)
- Недоработки завода
  - CRI остатки масла внутри
  - Напряжение в шахте или иглы
- Возможные причины
  - Топливо смешанное с маслом в двигателе
  - Плохое топливо
  - Недостаточная фильтрация, фильтра низкого качества, время замены пришло
- Разрешение гарантии:
  Вне гарантии. Существует никаких материальных или производственных дефектов.

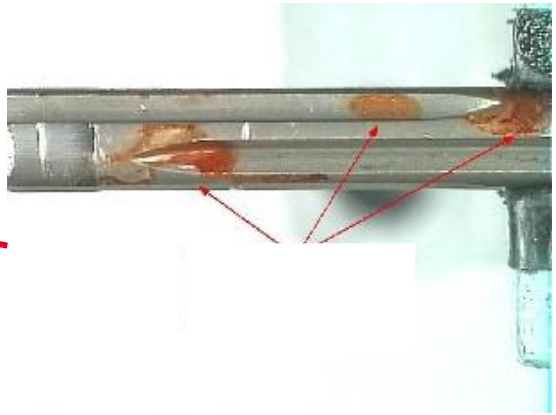
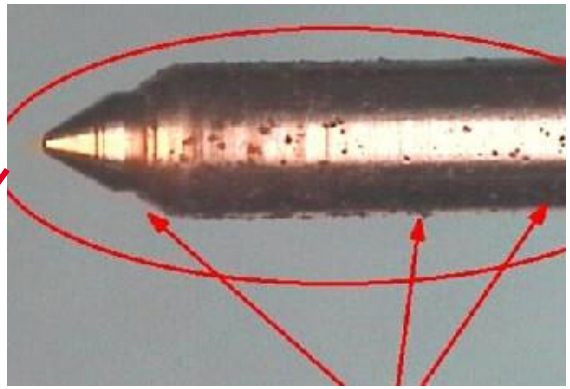
- Признаки
  - Малое напряжение
  - Сбитый цикл двигателя
  - Посторонние звуки на холостом ходу(стук)
- Недоработки завода
  - Коррозия иглы распылителя
- Возможные причины
  - Топливо смешанное с маслом в двигателе
  - Плохое топливо
  - Недостаточная фильтрация, фильтра низкого качества, время замены пришло
- Разрешение гарантии:

Вне гарантии. Существует никаких материальных или производственных дефектов.

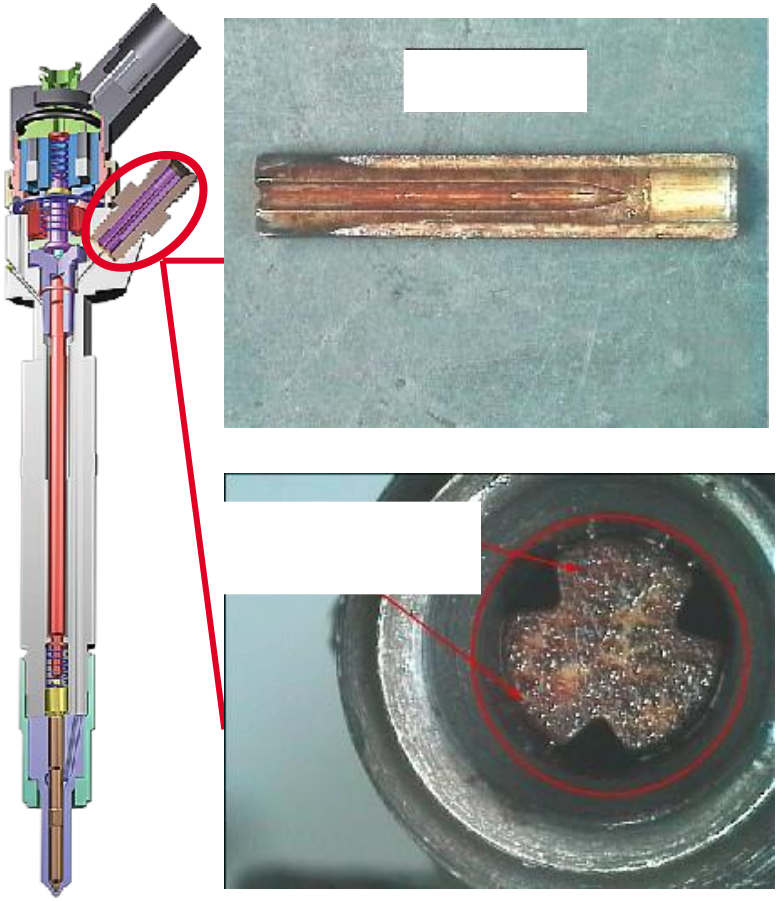
- Признаки
  - Малое напряжение
  - Сбитый цикл двигателя
  - Посторонние звуки на холостом ходу(стук)
- Недоработки завода
  - Коррозия иглы распылителя
- Возможные причины
  - Топливо смешанное с маслом в двигателе
  - Плохое топливо
  - Недостаточная фильтрация, фильтра низкого качества, время замены пришло
- Разрешение гарантии:
  Вне гарантии. Существует никаких материальных или производственных дефектов.

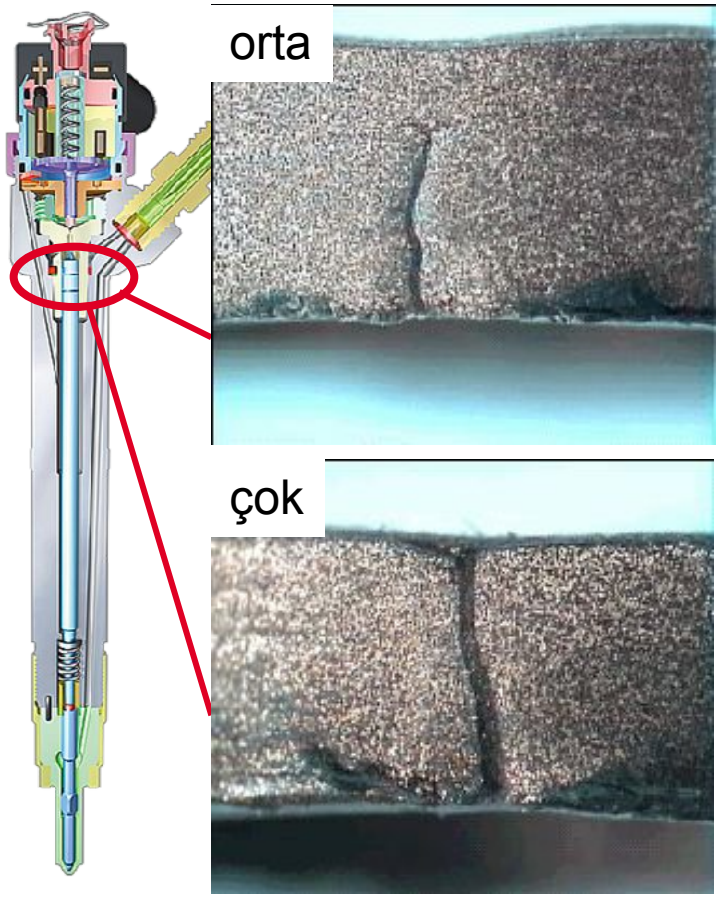
- Признаки
  - Малое напряжение
  - Сбитый цикл двигателя
  - Посторонние звуки на холостом ходу(стук)
- Недоработки завода
  - Высокое давление повреждает волокна кольца
  - Увеличенный налив
- Возможные причины
  - Старая герметизация кольцевого типа, с начала 2004 года была обновлена.
  - Ошибки при установке
- Разрешение гарантии:
  Вне гарантии. Существует никаких материальных или производственных дефектов.

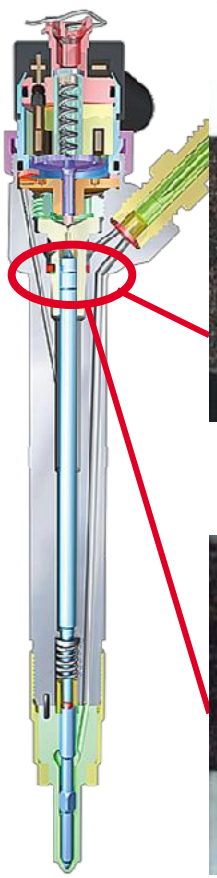
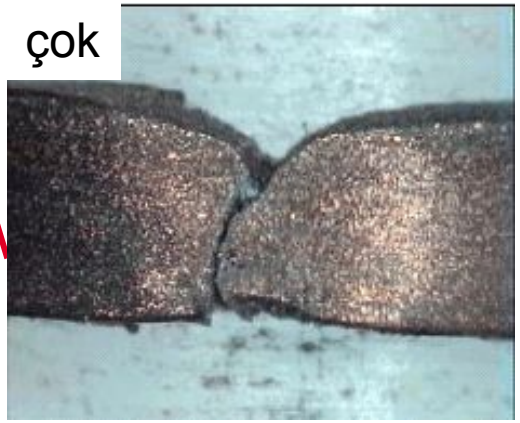
- Признаки
  - Малое напряжение
  - Сбитый цикл двигателя
  - Посторонние звуки на холостом ходу(стук)
- Недоработки завода
  - Высокое давление повреждает волокна кольца
  - Увеличенный налив
- Возможные причины
  - Старая герметизация кольцевого типа, с начала 2004 года была обновлена.
  - Ошибки при установке
- Разрешение гарантии:
  Вне гарантии. Существует никаких материальных или производственных дефектов.

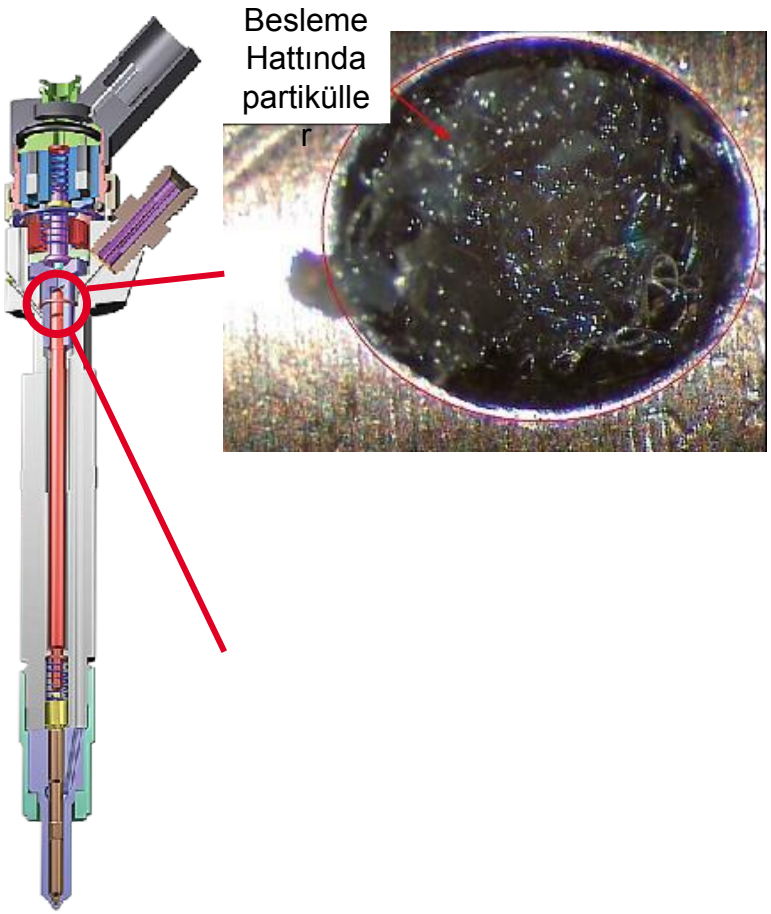
- Признаки
  - Посторонние звуки на холостом ходу(стук)
  - Неисправности в двигателе
- Недоработки завода
  - Грязь, абразив в распылители
- Возможные причины
  - Топливо смешанное с маслом в двигателе
  - Плохое топливо
  - Недостаточная фильтрация, фильтра низкого качества, время замены пришло
- Разрешение гарантии:
  Вне гарантии. Существует никаких материальных или производственных дефектов.

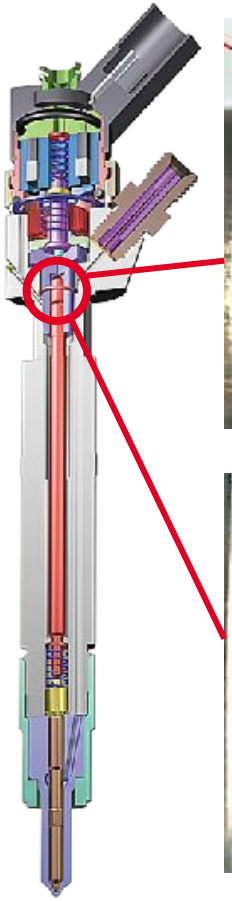
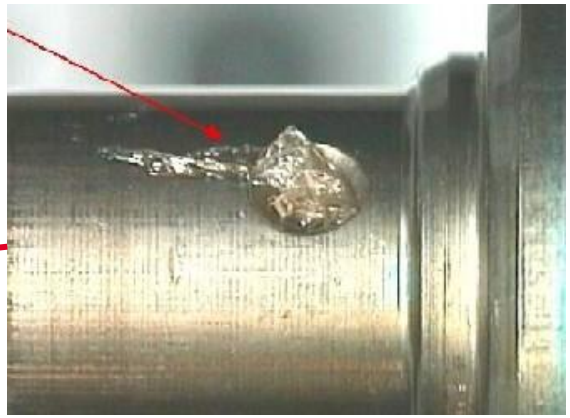
- Признаки
  - Посторонние звуки на холостом ходу(стук)
  - Неисправности в двигателе
- Недоработки завода
  - Грязь, абразив в распылители
- Возможные причины
  - Плохое топливо
  - Недостаточная фильтрация, фильтра низкого качества, время замены пришло
- Разрешение гарантии:
  Вне гарантии. Существует никаких материальных или производственных дефектов.

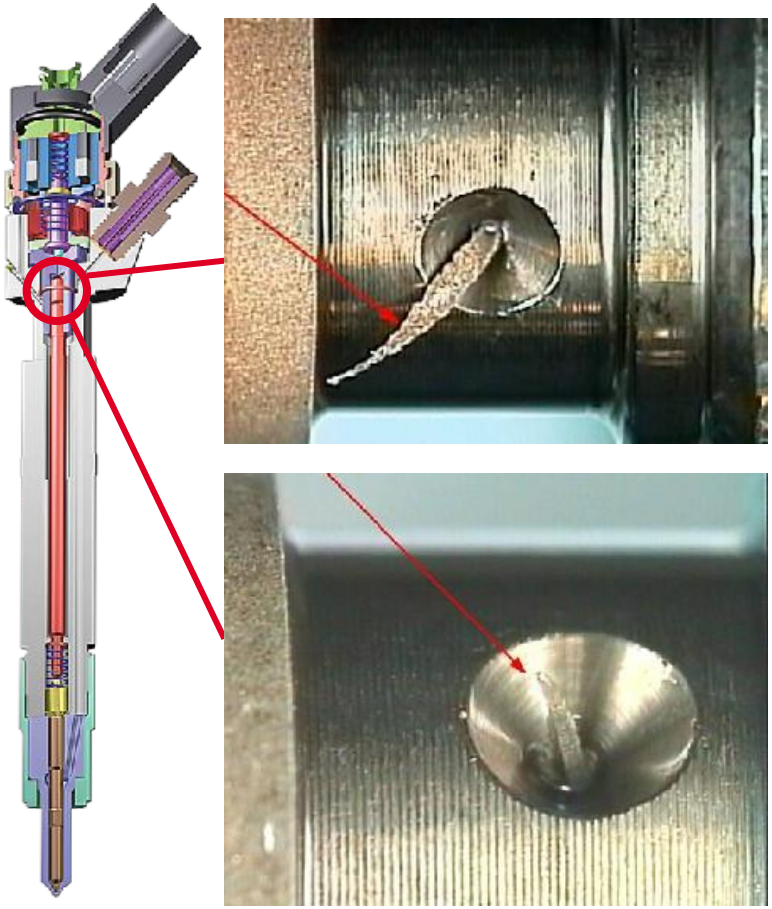
- Признаки
  - Посторонние звуки на холостом ходу(стук)
  - Неисправности в двигателе
- Недоработки завода
  - Абразив при высоком давлении блокируют ход иглы рапылителя
- Возможные причины
  - Абразив при высоком давлении отколовшийся от кольцевой части (ошибка при сборке)
  - Ремонт FIS
- Разрешение гарантии:
  Вне гарантии. Существует никаких материальных или производственных дефектов.

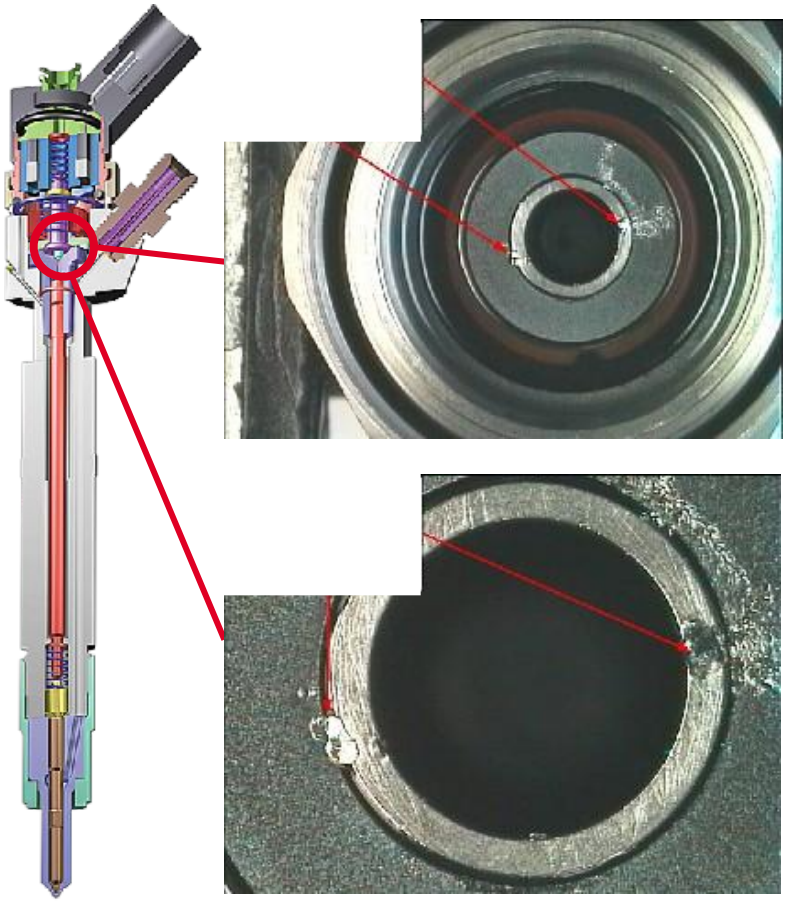
- Признаки
  - Малое напряжение
  - Сбитый цикл двигателя
  - Посторонние звуки на холостом ходу(стук)
- Недоработки завода
  - Абразив в распылителе
- Возможные причины
  - Ошибки при сборке
  - Ремонт FIS
- Разрешение гарантии:
  Вне гарантии. Существует никаких материальных или производственных дефектов.

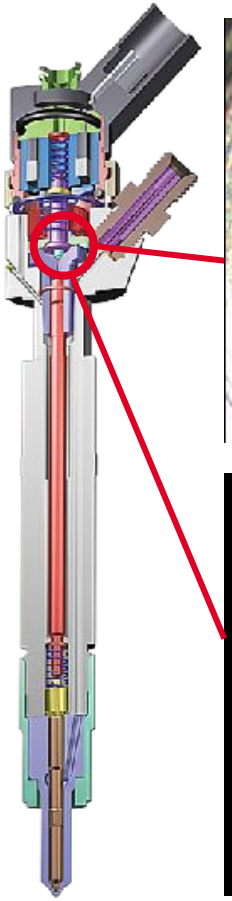
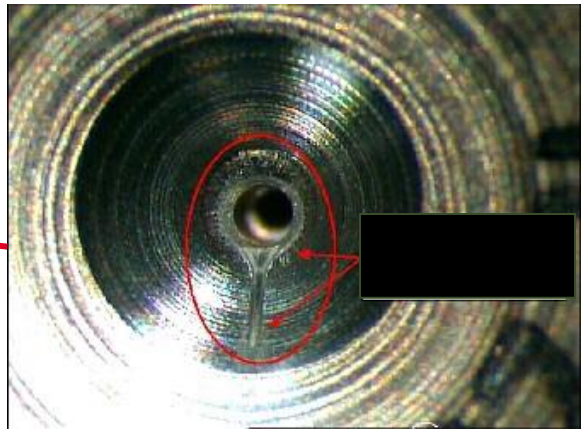
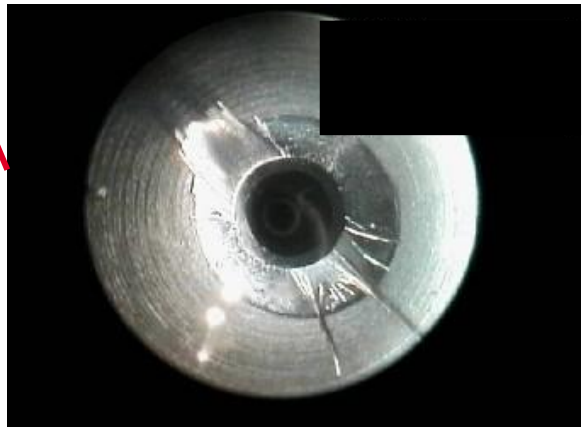
- Признаки
  - Малое напряжение
  - Сбитый цикл двигателя
  - Посторонние звуки на холостом ходу(стук)
  - Заклинивание двигателя
  - Форсунка начинает наливать а не распылять
- Недоработки завода
  - Износ поверхности седла шарового клапана
- Возможные причины
  - Плохое топливо
  - Недостаточная фильтрация, фильтра низкого качества, время замены пришло
- Разрешение гарантии:
  Вне гарантии. Существует никаких материальных или производственных дефектов.

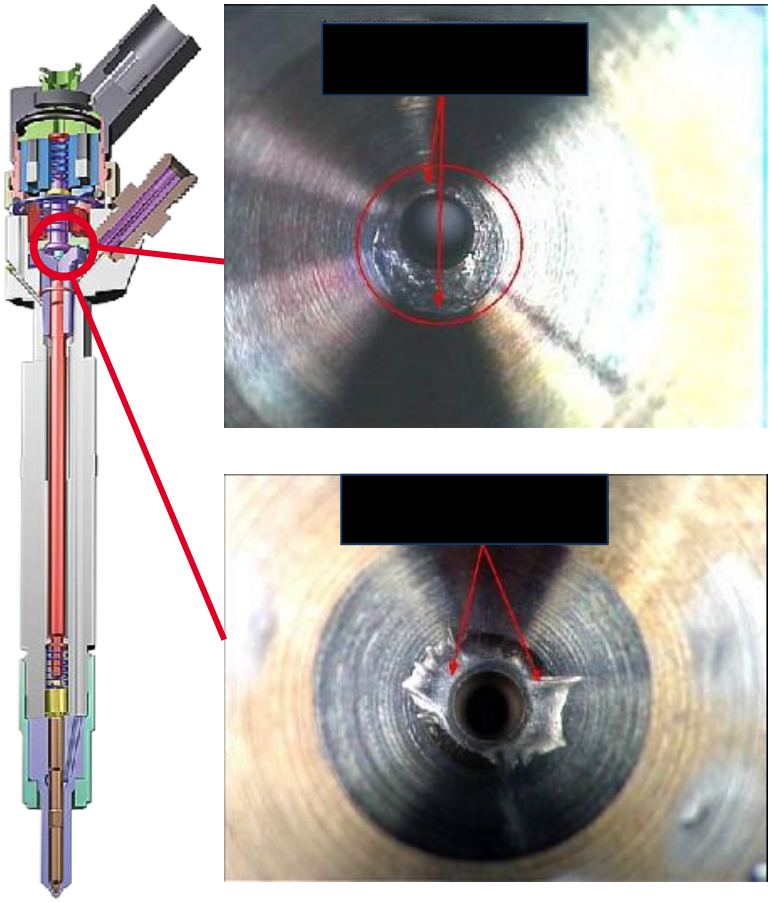
- Признаки
  - Малое напряжение
  - Сбитый цикл двигателя
  - Посторонние звуки на холостом ходу(стук)
  - Заклинивание двигателя
  - Форсунка начинает наливать а не распылять
- Недоработки завода
  - Износ поверхности седла шарового клапана
- Возможные причины
  - Плохое топливо
  - Недостаточная фильтрация, фильтра низкого качества, время замены пришло
- Разрешение гарантии:
  Вне гарантии. Существует никаких материальных или производственных дефектов.
