## Современные варианты остекления/места установки все

# Анализ картин повреждения однослойного безопасного стекла и причин разрушения

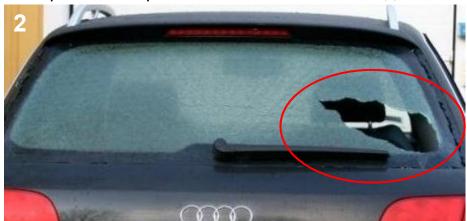
В результате разрушения поверхность стекла увеличивается, и вследствие этого стекло выгибается наружу. Как наличия выгиба наружу (рис. 1), так и наличие частичных выпадений внутрь салона (рис. 2) не являются признаками силового воздействия, а говорят о естественной причине разрушения. Картина на рис 3, напротив, говорит о наличии силового воздействия.

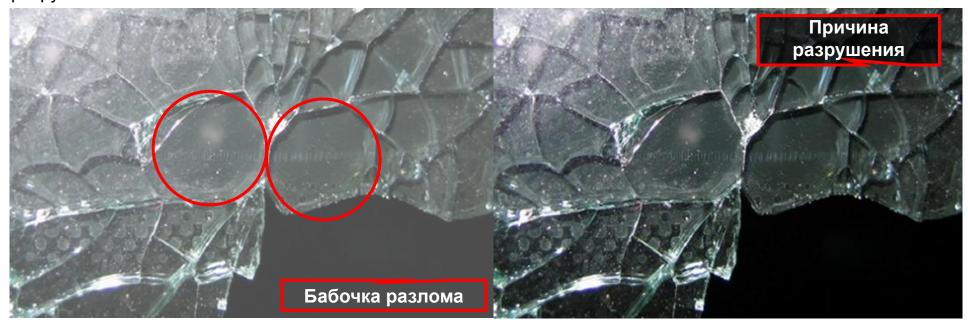
В случае силового воздействия однослойное стекло разрушается на мелкие фрагменты. При этом трещины лучами расходятся от места повреждения, а в области повреждения фрагменты наиболее мелкие. Характерным для данного стекла является зачастую наличие двух больших фрагментов в форме крыльев бабочки, т.н. «бабочки разлома», середине между которыми располагается источник разрушения.
