**Процедура разборки муфты включения полного привода  
а/м Santa Fe TMPE/Palisade LX2/Tucson NX4/Staria US4**

Ниже приведена процедура проведения работ по разборке узла муфты включения полного привода.

Номера деталей: 478004G500/478004G300/478004G310 - COUPLING ASSY-4WD

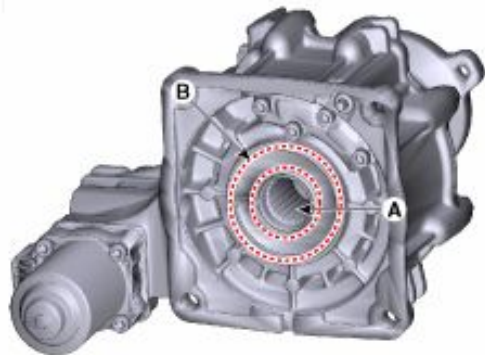
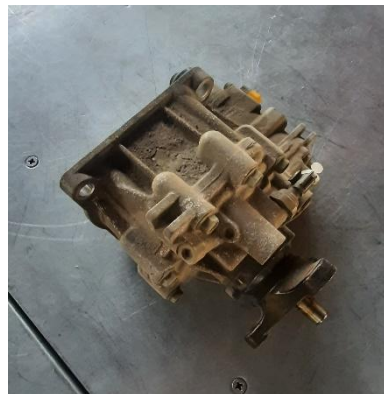
1. Проведите процедуру «Снятие» согласно Руководства по ремонту 2022 > Engine > D 2.2 TCI-NEW R > Система четырехколесного привода (4WD) > Узел муфты > Муфта блокировки гидротрансформатора с электро-гидравлическим приводом > Ремонтные процедуры

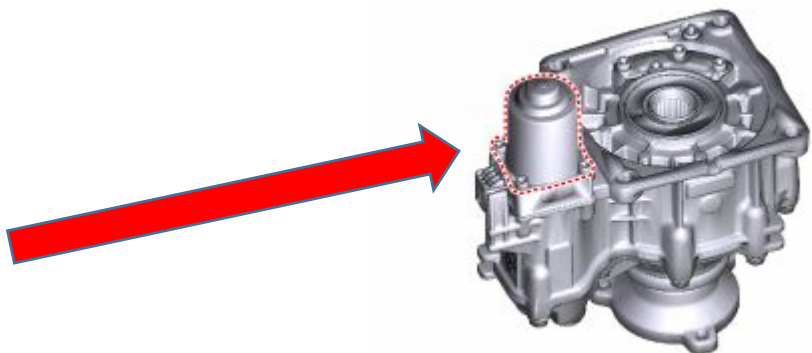
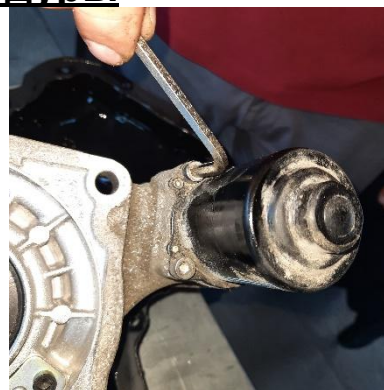
1. Произведите демонтаж насоса, согласно Руководства по ремонту. 2022 > Engine > D 2.2 TCI-NEW R > Система четырехколесного привода (4WD) > Узел муфты > Масляный гидравлический двигатель (привод) > Ремонтные процедуры

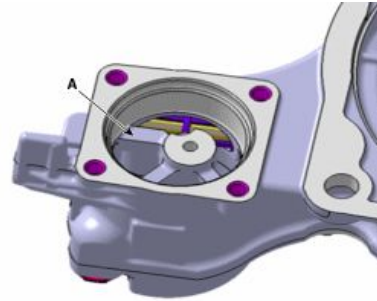
2. После демонтажа насоса слить из муфты рабочую жидкость через отверстие установки насоса (А). Определить объём слитого масла.

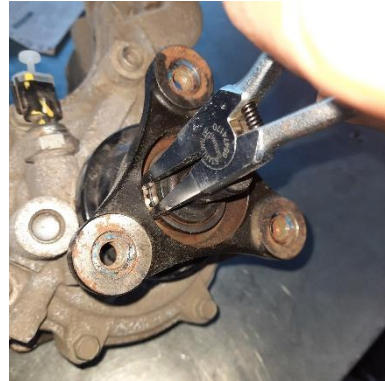
3. Произведите демонтаж стопорного кольца, фиксирующего хвостовик крепления карданного вала.

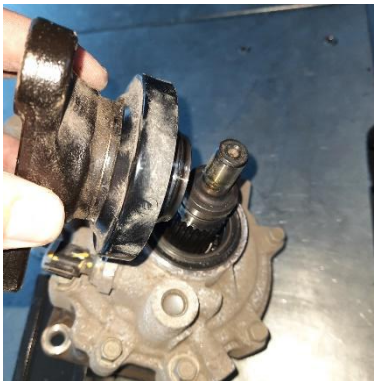
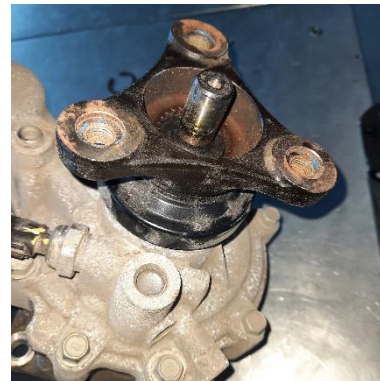
4. Произведите демонтаж хвостовика карданного вала. Проверьте состояние уплотнительного кольца.

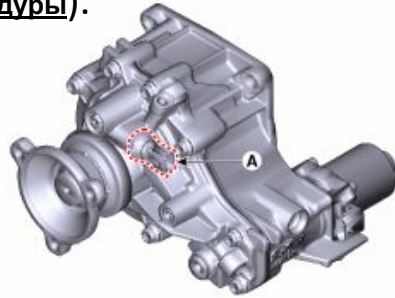
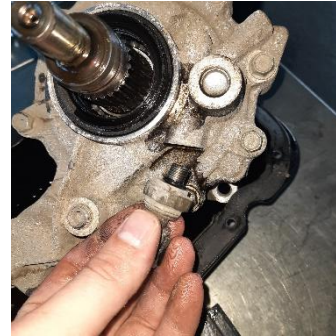
5. Произведите демонтаж датчика давления муфты 4WD (2022 > D 2.2 TCI-NEW R > Система четырехколесного привода (4WD) > Узел муфты > Датчик давления > Ремонтные процедуры).

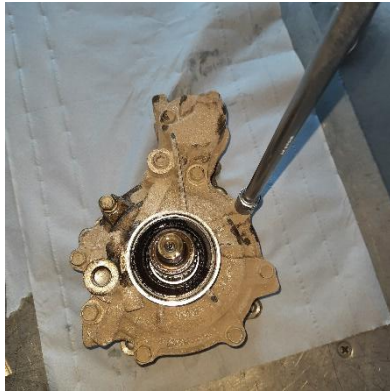
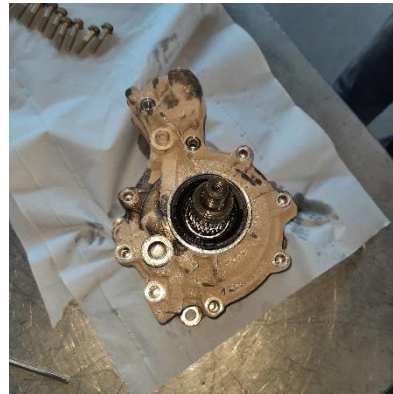
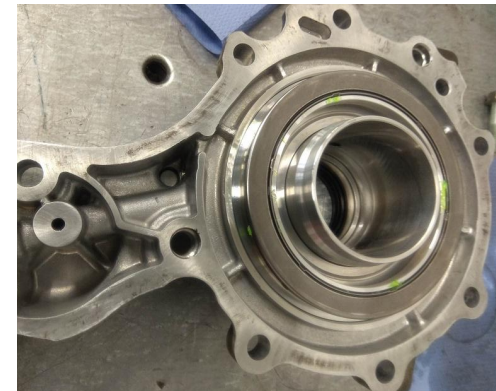
6. Произведите демонтаж верхней крышки корпуса муфты 4WD.

**Момент затяжки**

35,0 ~ 40,0 Нм

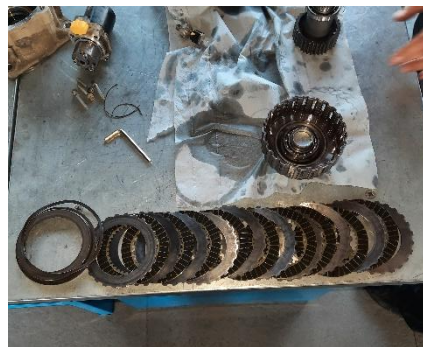
7. Произведите дальнейшую разборку муфты включения полного привода:

- демонтируйте ведущий вал;
- демонтируйте пакет фрикционов;
- демонтируйте ведомый барабан фрикционов;

8. Произведите проверку состояния комплекта фрикционных муфты включения полного привода на предмет следов износа и перегрева

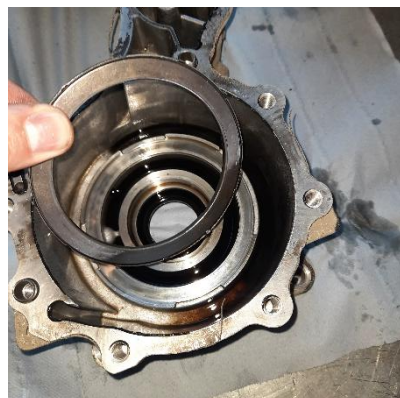
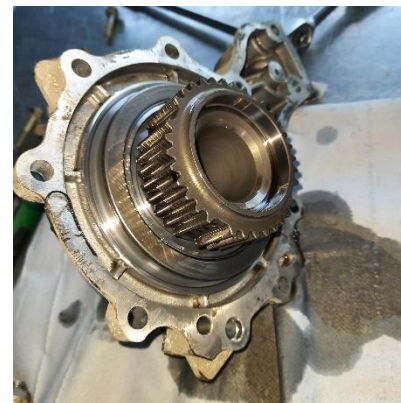
9. Произведите осмотр и проверку упорных подшипников муфты

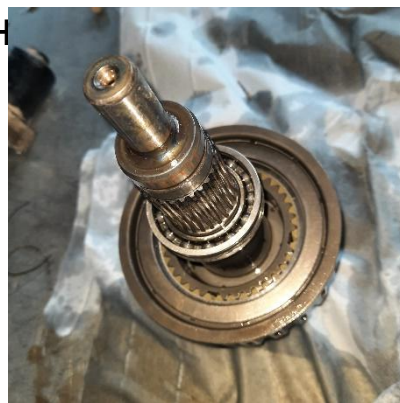
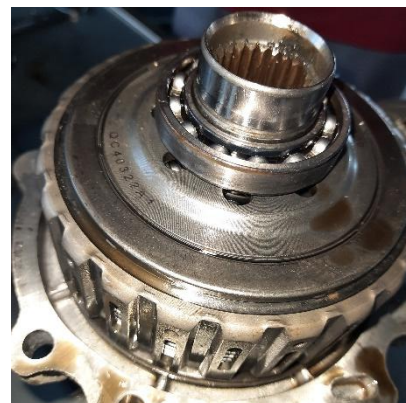
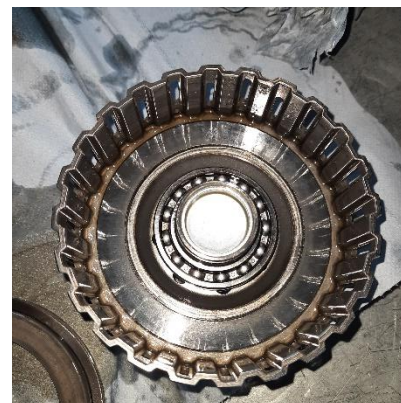
10. Произведите осмотр и проверку подшипников установленных на входном валу – 1шт, и на ведомом барабане

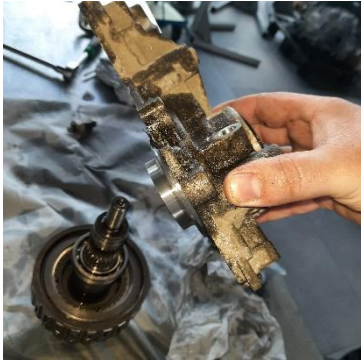
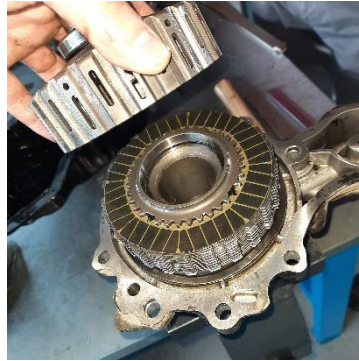
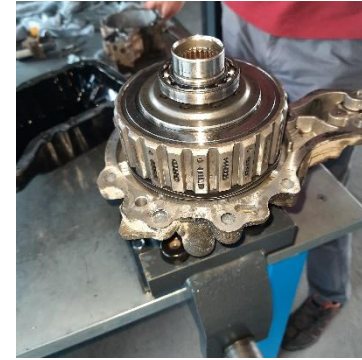
11. Произведите сборку муфты в последовательности обратной разборке, с использованием герметика на поверхностях требующих уплотнения.

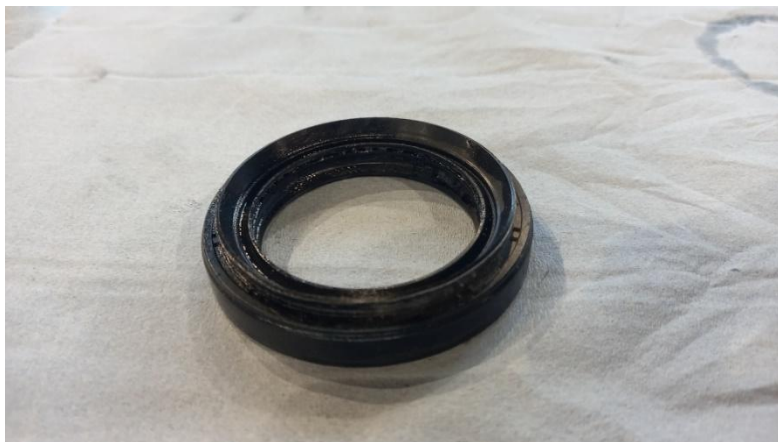
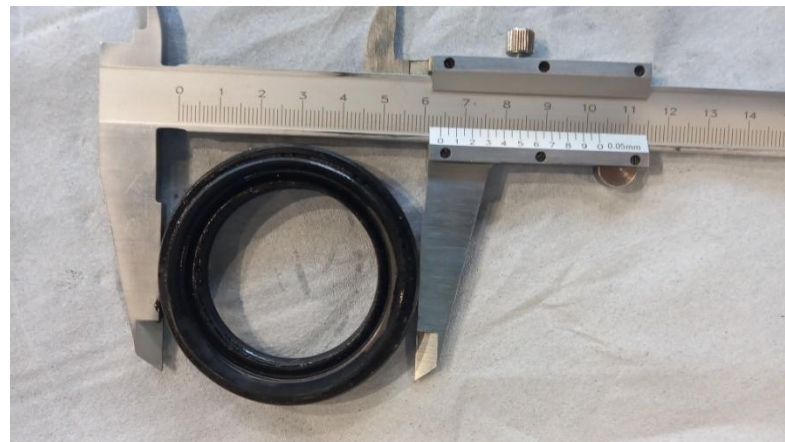
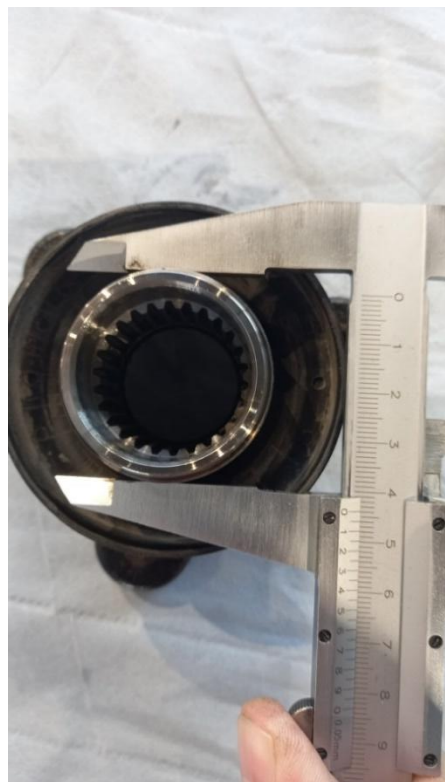
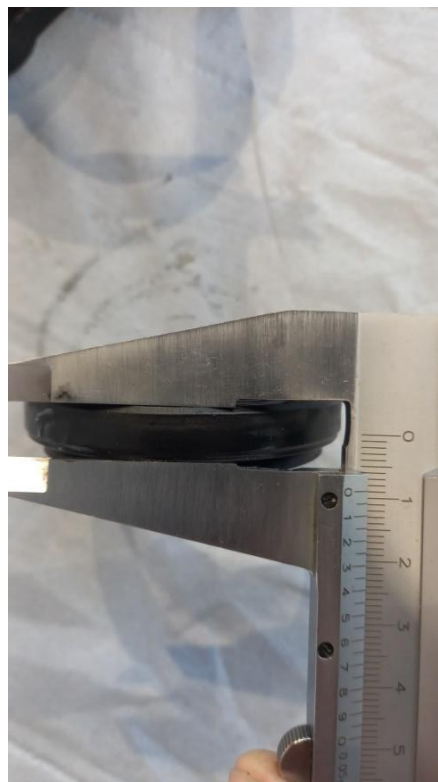
# Передний сальник муфты 4WD Palisade

Размеры переднего сальника: **44\*64\*9**  
мм

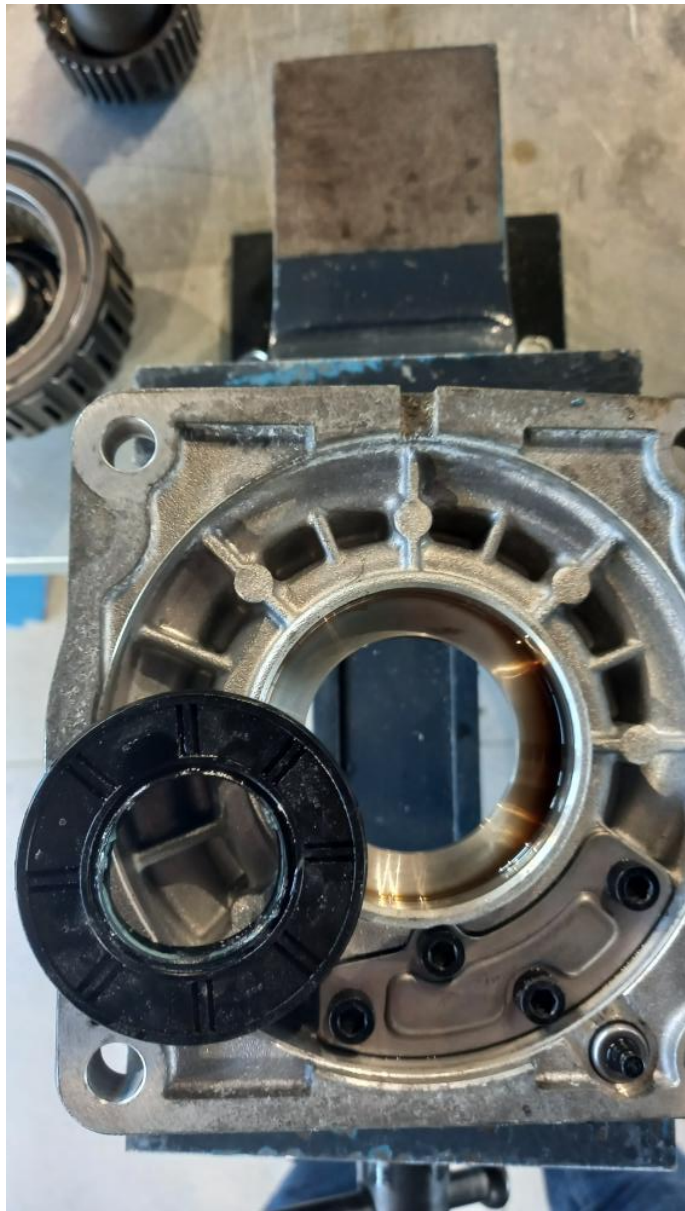
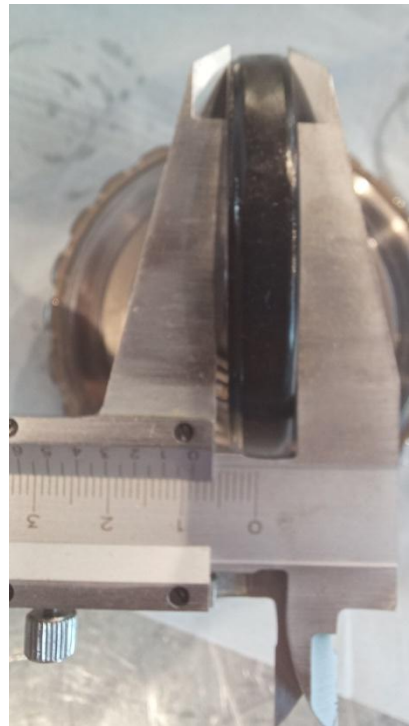
# Задний сальник муфты 4WD Palisade

Размеры заднего сальника: **34,5\*68\*9**  
мм
