**Капиллярное водопоглощение
в $\text{кг}/\text{м}_2 \times \text{h}^{0,5}$
измеренное согл. DIN 52617**

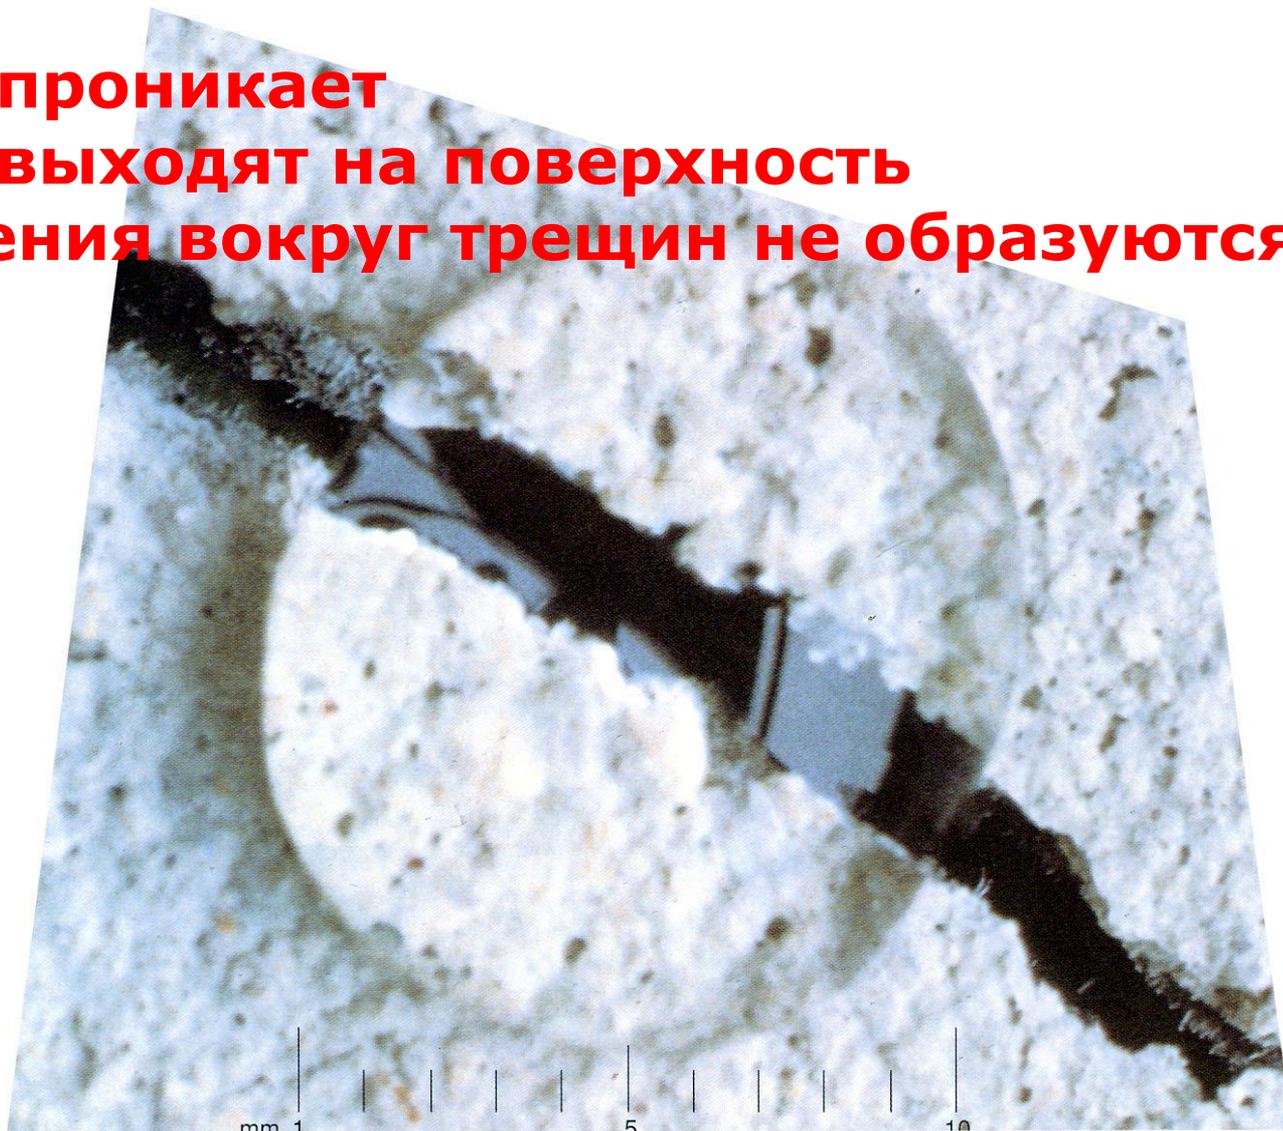
**вода не проникает
соли не выходят на поверхность
загрязнения вокруг трещин не образуются**
