ГОСТ 21014-88 Прокат черных металлов. Термины и определения дефектов поверхности

- Настоящий стандарт устанавливает термины и определения дефектов поверхности проката из нелегированных и легированных сталей и сплавов: горячекатаных и кованых прутков круглого, квадратного и шестигранного сечения, горячекатаных профилей, листов и полос, холоднокатаных листов и лент, холоднокатаных и холоднотянутых прутков и профилей, а также дефекты формы листов, лент и рулонов.

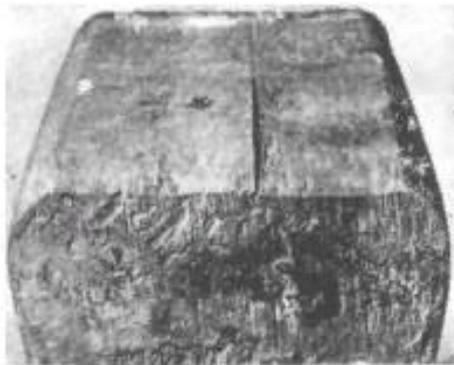
а – разорвавшийся пузырь на поверхности горячекатаной заготовки;

б – поперечное сечение пузыря

Раскатанный подкорковый пузырь

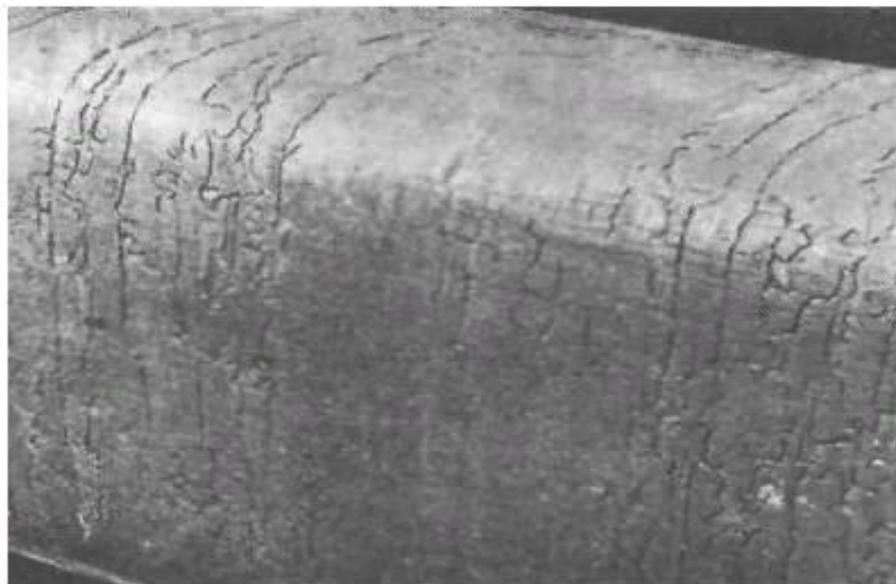
Внешний вид слитка стали 12Х18Н10Т с заворотами корок на поверхности

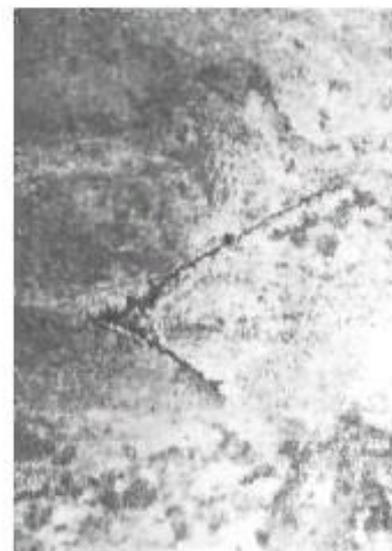
а – поперечная трещина на блюме из стали 20;

б – косая трещина на блюме из стали 20

Внешний вид раскатанных горячих трещин на прутках деформированного металла

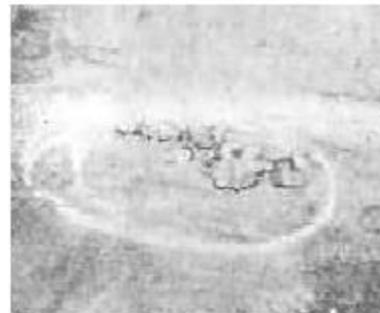
а – пруток стали ШХ15;
б – bloom стали 4

Внешний вид прутков с грубыми раскатанными
загрязнениями

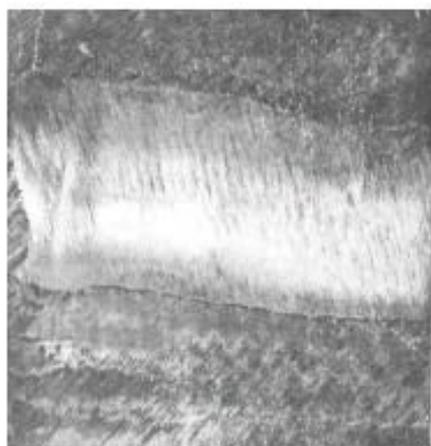
- а – волосовины в местах зачистки сутунки из стали X25T
б – грубая волосовина в продольном микрошлифе стали 12X18H10T

Внешний вид волосовин

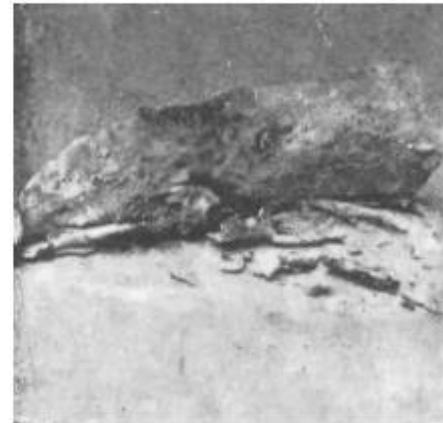
а – пузырь сильно загрязненный окислами алюминия;
б – пузырь на поверхности толстого листа

Разорванный (вскрытый) пузырь

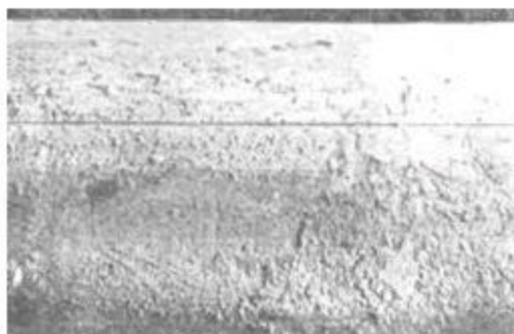
- а – тонкая риска;
- б – широкая риска

Риски в прокатанных прутках

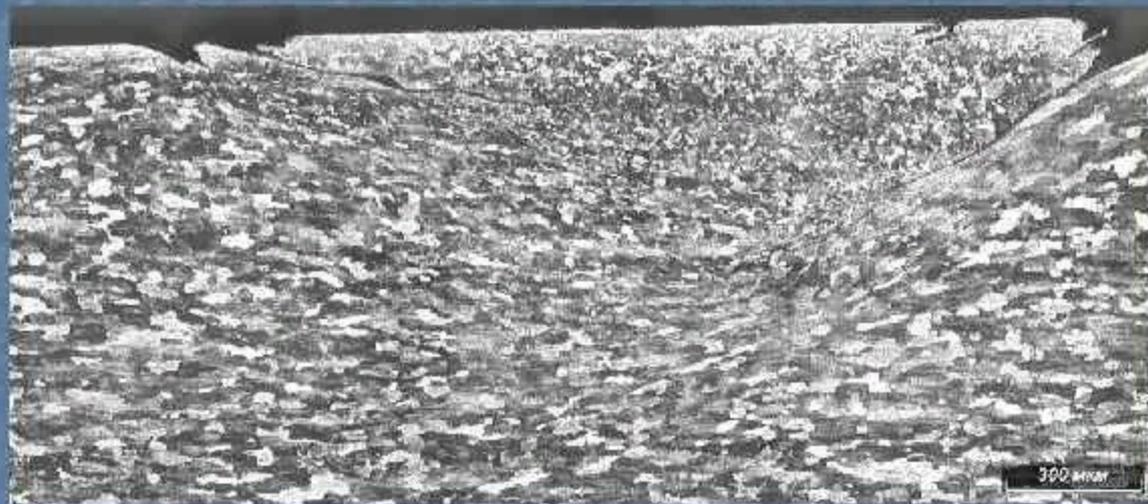
Панорамное изображение дефекта "светлая полоса с надрывами", образованная из-за раската механических повреждений и неровностей поверхности листа

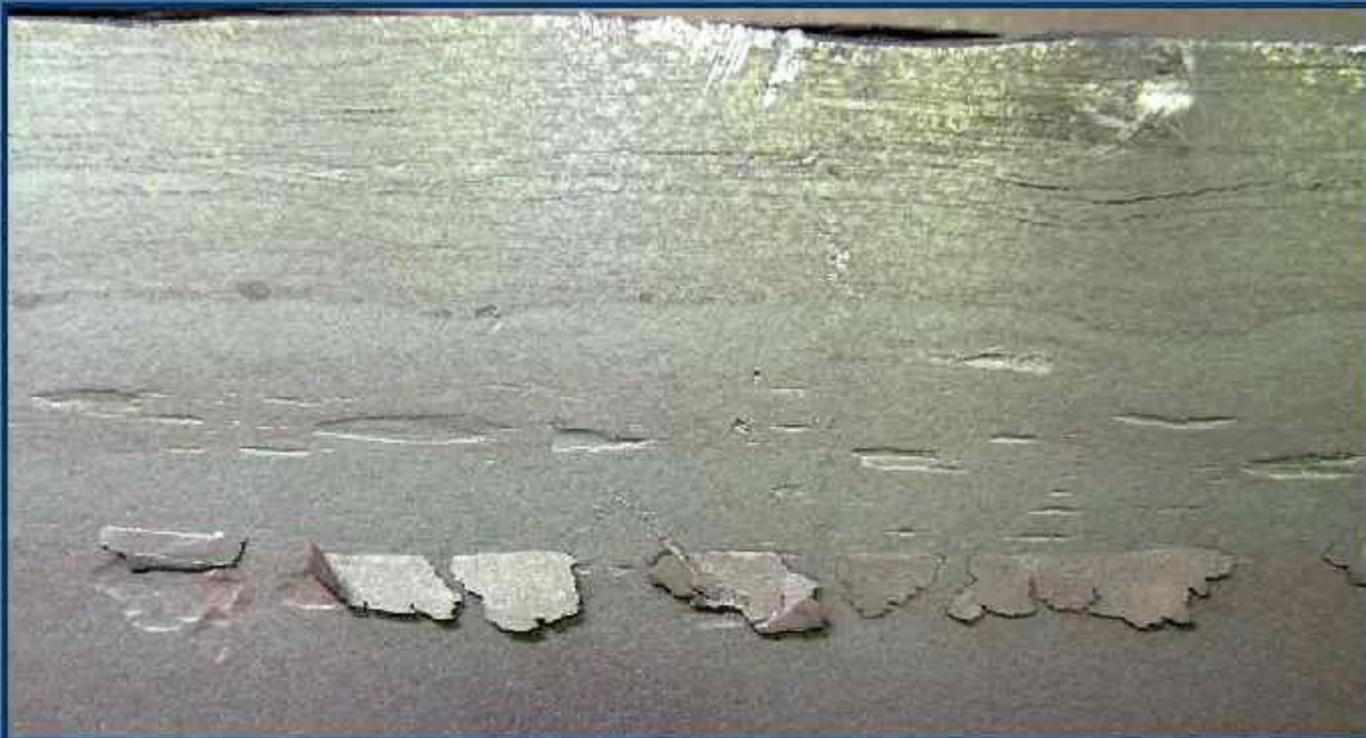
Совместное расположение дефектов «пленка» и «волосовина»

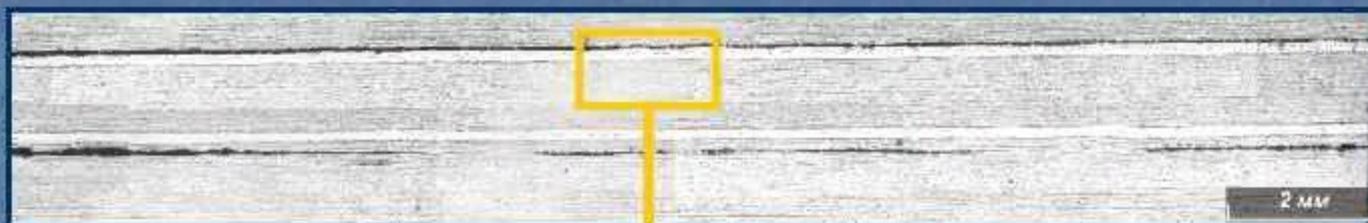
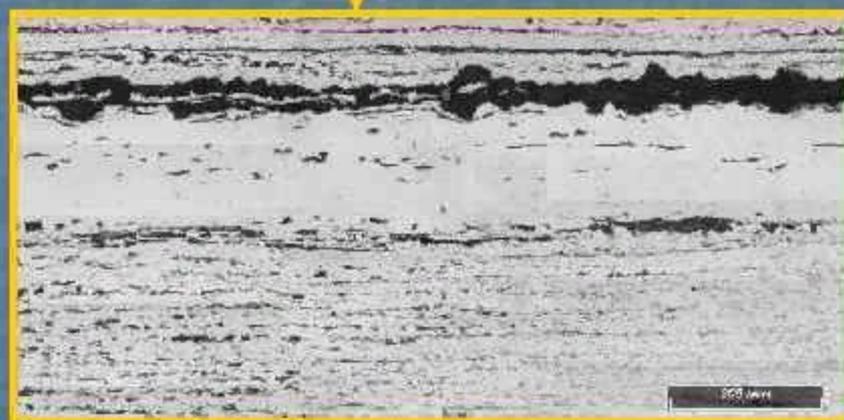
Панорамное изображение дефекта УЗК листа 71947

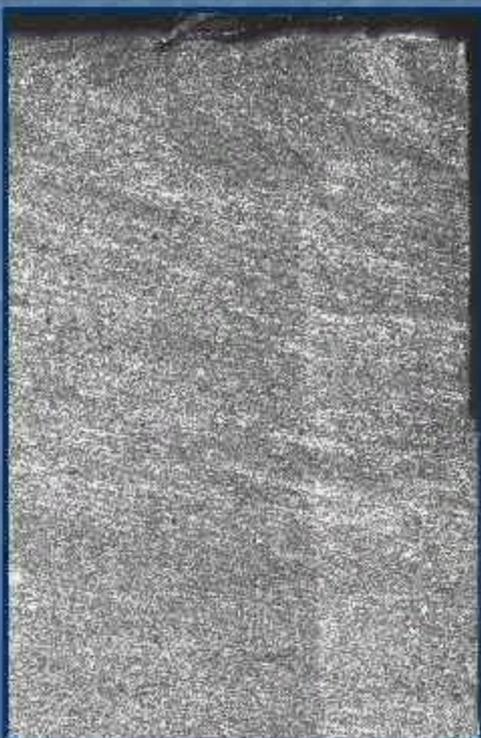
Изменение направления течения металла
в приповерхностном слое дефекта "прокатная
пленка"

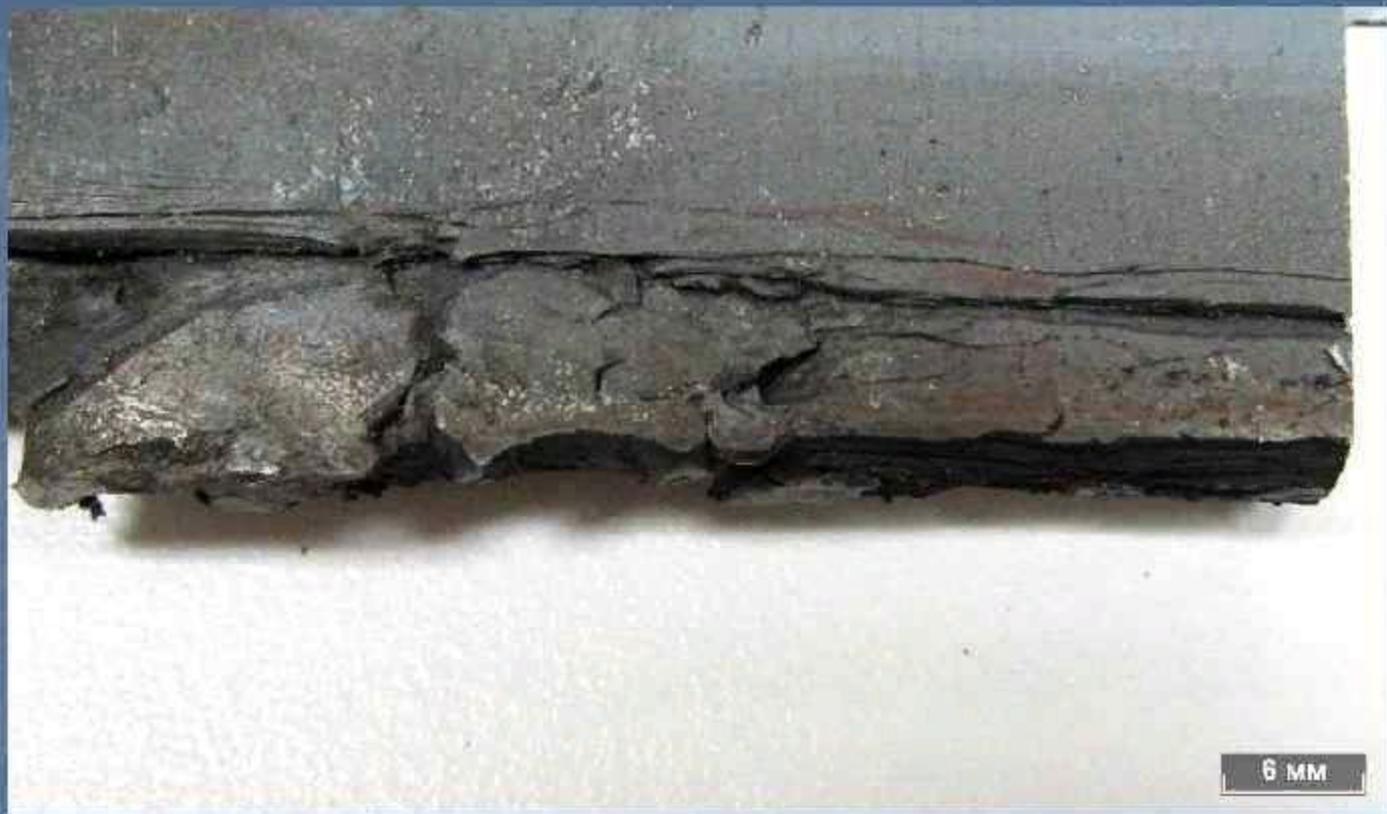
Дефект "Рваная кромка"

Сталь 10Г2ФБ

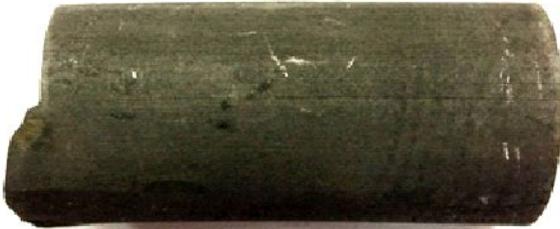
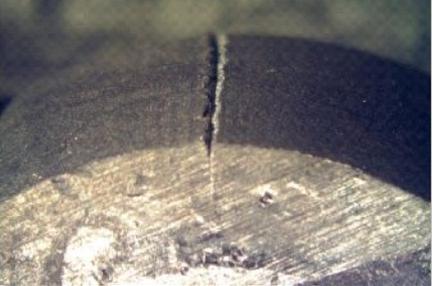
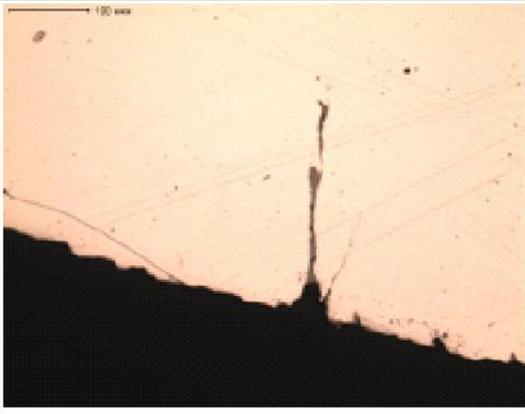
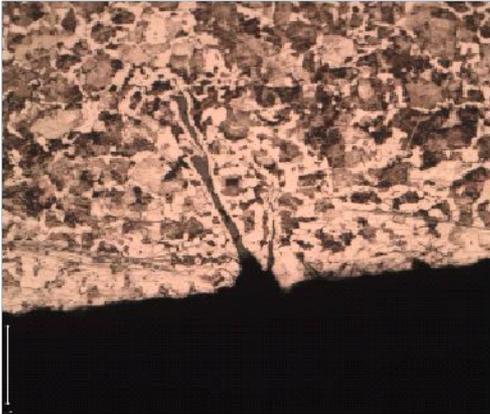
Наименование дефекта	РАСКАТАННАЯ ТРЕЩИНА	
Группа дефекта	Поверхностный дефект	
<p>Дефект поверхности, представляющий собой разрыв металла, образовавшийся при раскатке продольной или поперечной трещины слитка или литой заготовки.</p> <p><i>Примечание.</i> На микрошлифе трещина располагается под прямым или острым углом к поверхности; у поверхности более широкая с постепенным сужением вглубь, извилистая, имеет разветвленный конец. Стенки дефекта покрыты окалиной, прилегающие к ним участки обезуглерожены и насыщены диффузионными оксидами.</p>		
Внешний вид/Образец после х/о	Поперечное сечение (шлиф не травлен)	Микроструктура в зоне дефекта (шлиф протравлен в 4%-ом спиртовом растворе HNO_3)
