ГОСТ 21014-88 Прокат черных металлов. Термины и определения дефектов поверхности

- Настоящий стандарт устанавливает термины и определения дефектов поверхности проката из нелегированных и легированных сталей и сплавов: горячекатаных и кованых прутков круглого, квадратного и шестигранного сечения, горячекатаных профилей, листов и полос, холоднокатаных листов и лент, холоднокатаных и холоднотянутых прутков и профилей, а также дефекты формы листов, лент и рулонов.

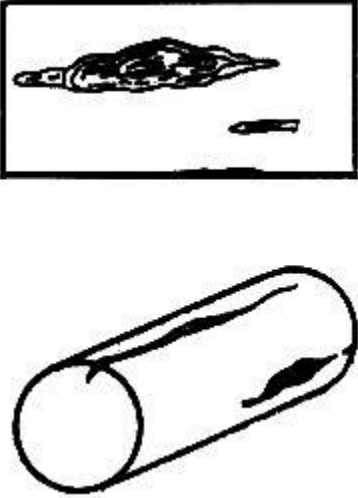
| laminé | | |
|--|--|--|
| <p>1. Раскатанное (раскованное) загрязнение</p> <p>Ндп. <i>Шлаковина</i> <i>Песочина</i> <i>Огнеупорное включение</i> <i>Краевое загрязнение</i></p> <p>D. Eingewaltzter Sand Und Eingewaltzte Schlacke E. Rolled slag patch, Sand mark F. Contamination</p> | <p>Дефект поверхности, представляющий собой вытянутое в направлении деформации раскатанное (раскованное) поверхностное загрязнение слитка или литой заготовки шлаком, огнеупором, теплоизоляционной смесью</p> | |

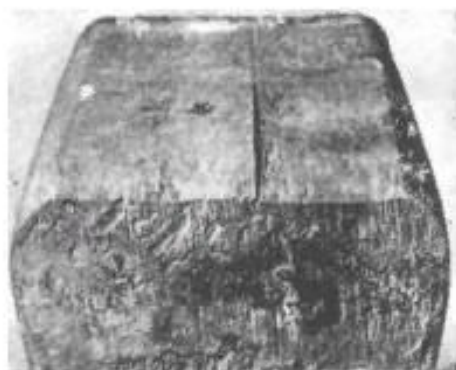
а – разорвавшийся пузырь на поверхности горячекатаной заготовки;

Раскатанный подкорковый пузырь

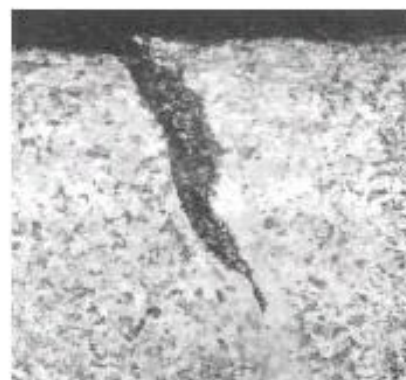
б – поперечное сечение пузыря

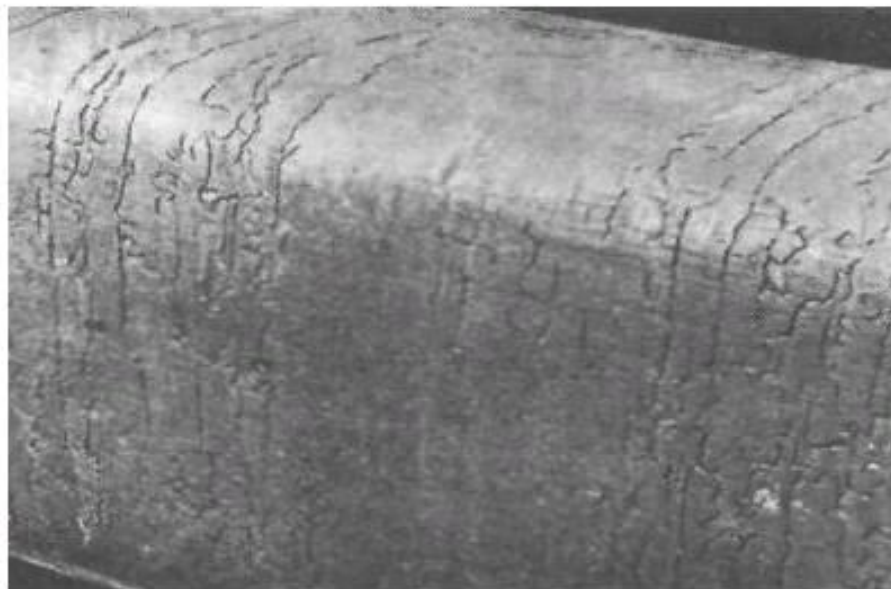
Внешний вид слитка стали 12X18H10T с заворотами корок на поверхности

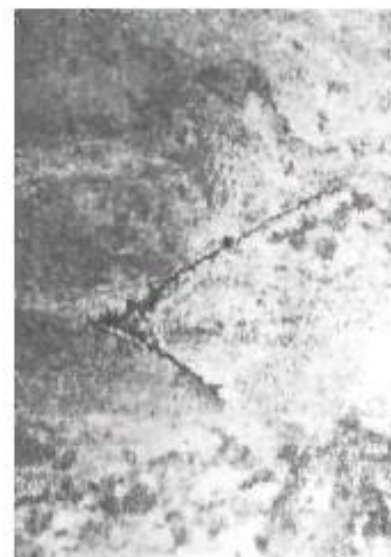
б – косая трещина на блюме из стали 20

Внешний вид раскатанных горячих трещин на прутках деформированного металла

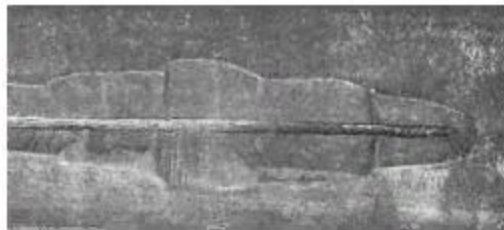
а – пруток стали ШХ15;
б – bloom стали 4

Внешний вид прутков с грубыми раскатанными
загрязнениями

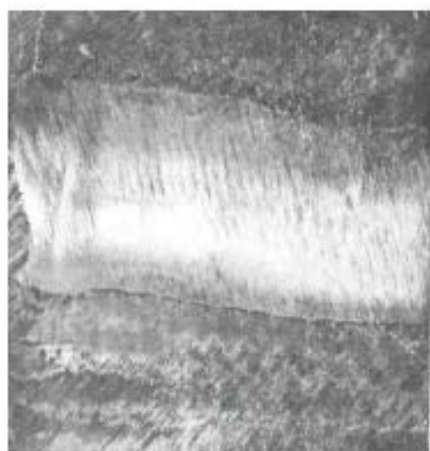
- а – волосовины в местах зачистки сутунки из стали X25T
б – грубая волосовина в продольном микрошлифе стали 12X18Н10Т

Внешний вид волосовин

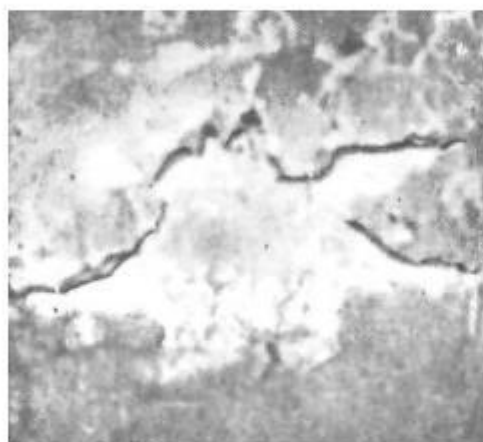
а – пузырь сильно загрязненный окислами алюминия;
б – пузырь на поверхности толстого листа

Разорванный (вскрытый) пузырь

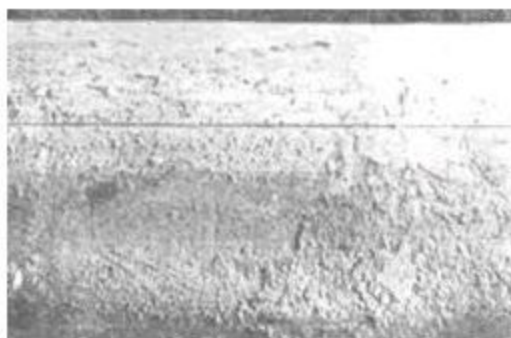
- а – тонкая риска;
- б – широкая риска

Риски в прокатанных прутках

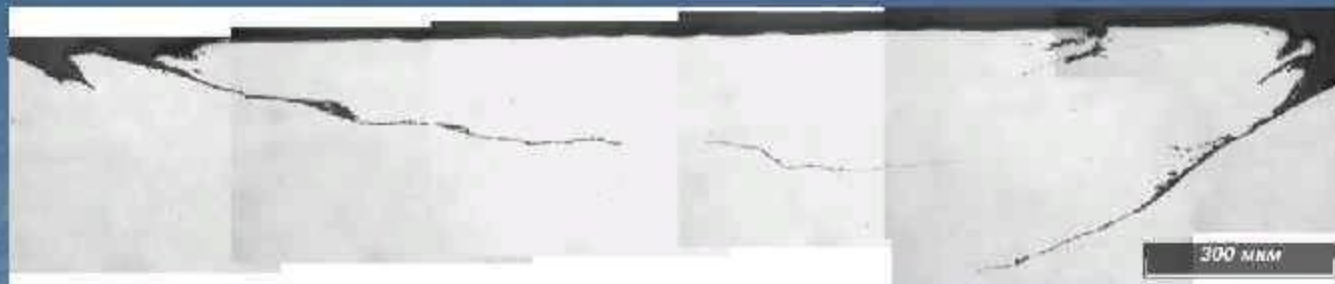
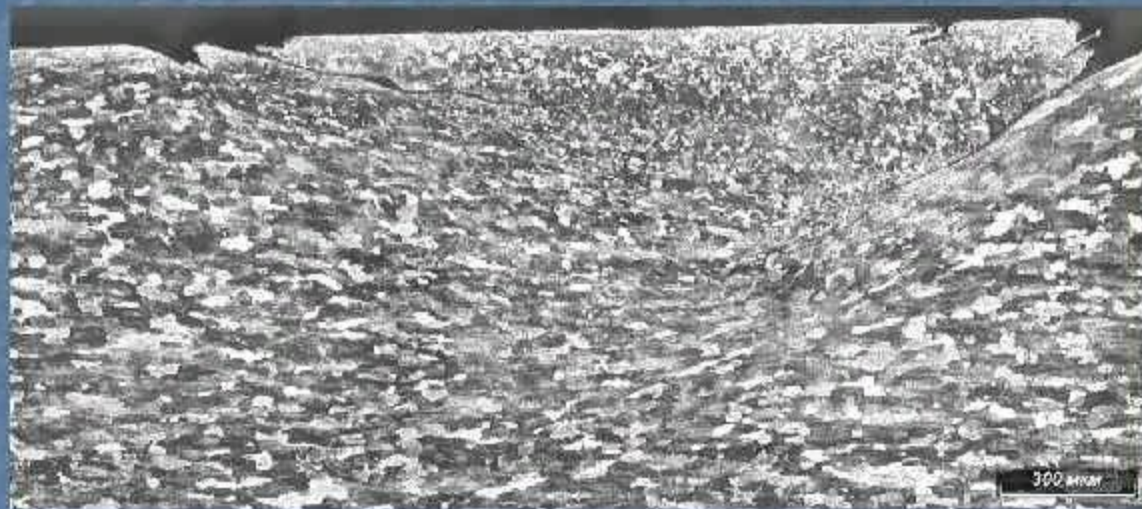
Панорамное изображение дефекта "светлая полоса с надрывами", образованная из-за раската механических повреждений и неровностей поверхности листа

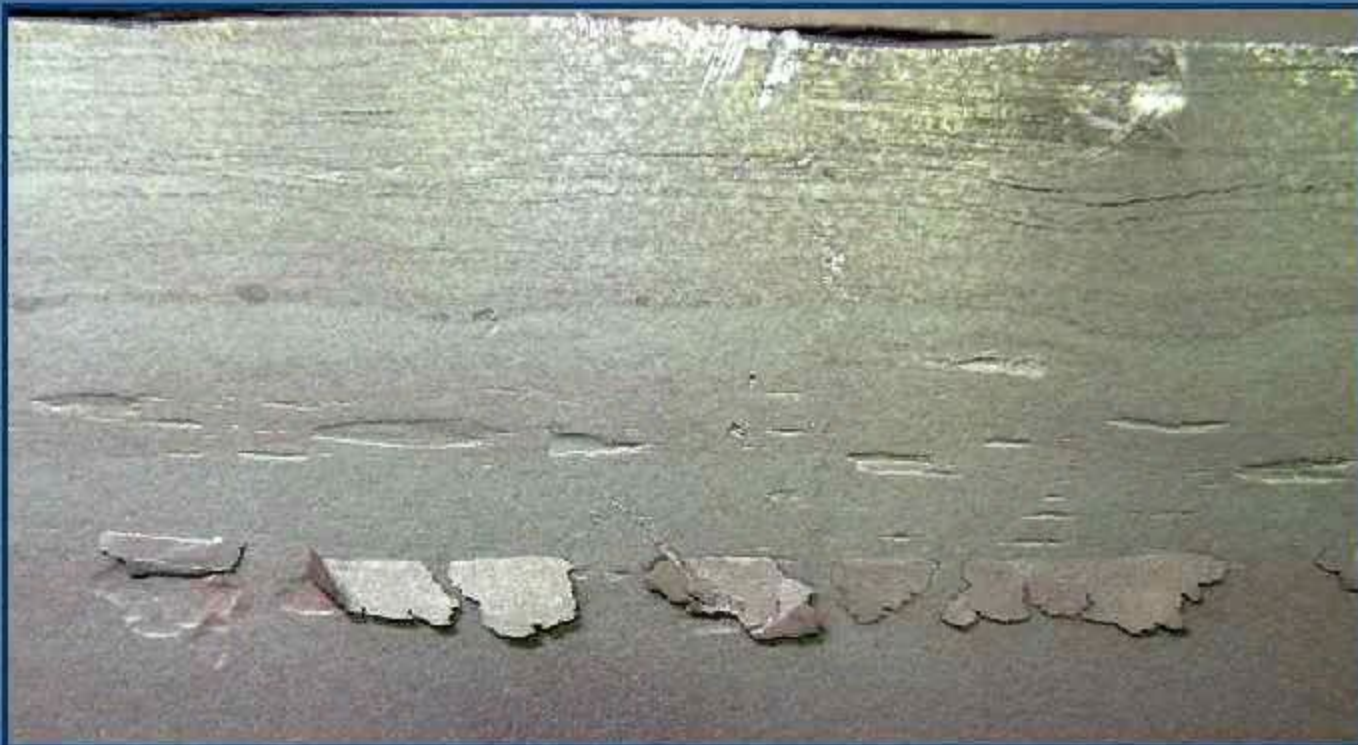
Совместное расположение дефектов «пленка» и «волосовина»

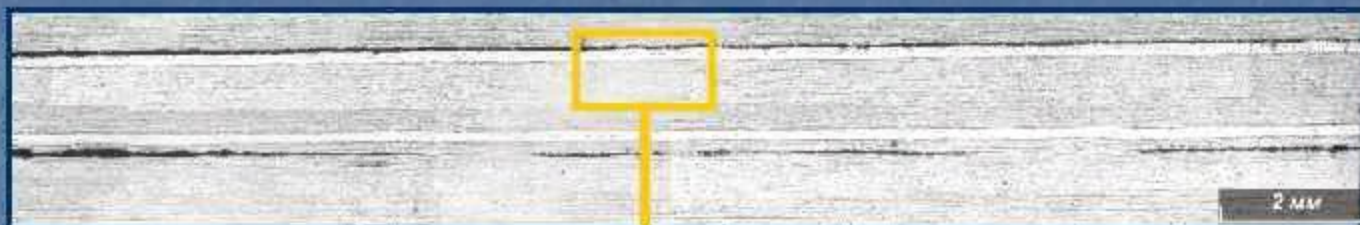
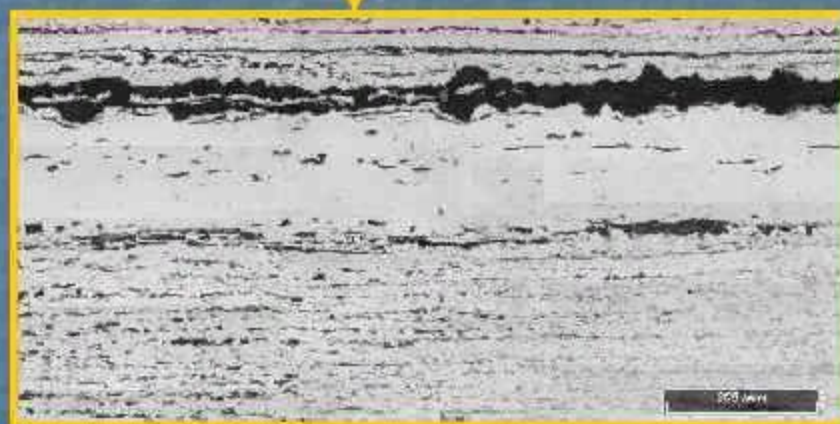
Внутренние расслоения из-за скоплений неметаллических включений

Панорамное изображение дефекта УЗК листа 71947

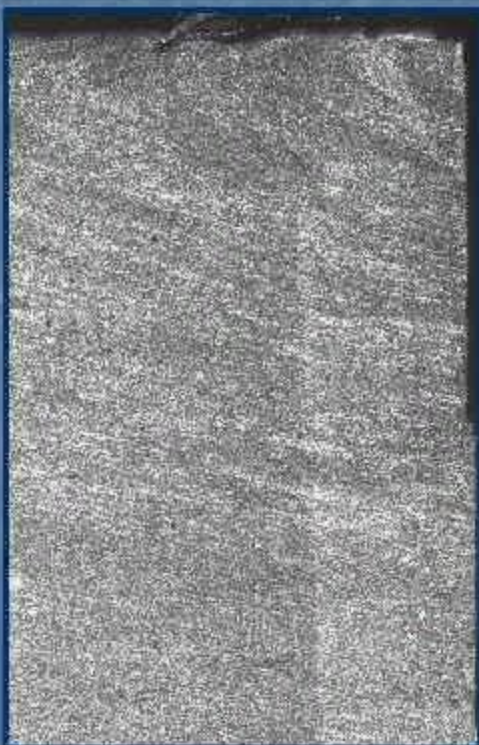
Прокатная пленка

Изменение направления течения металла
в приповерхностном слое дефекта "прокатная
пленка"

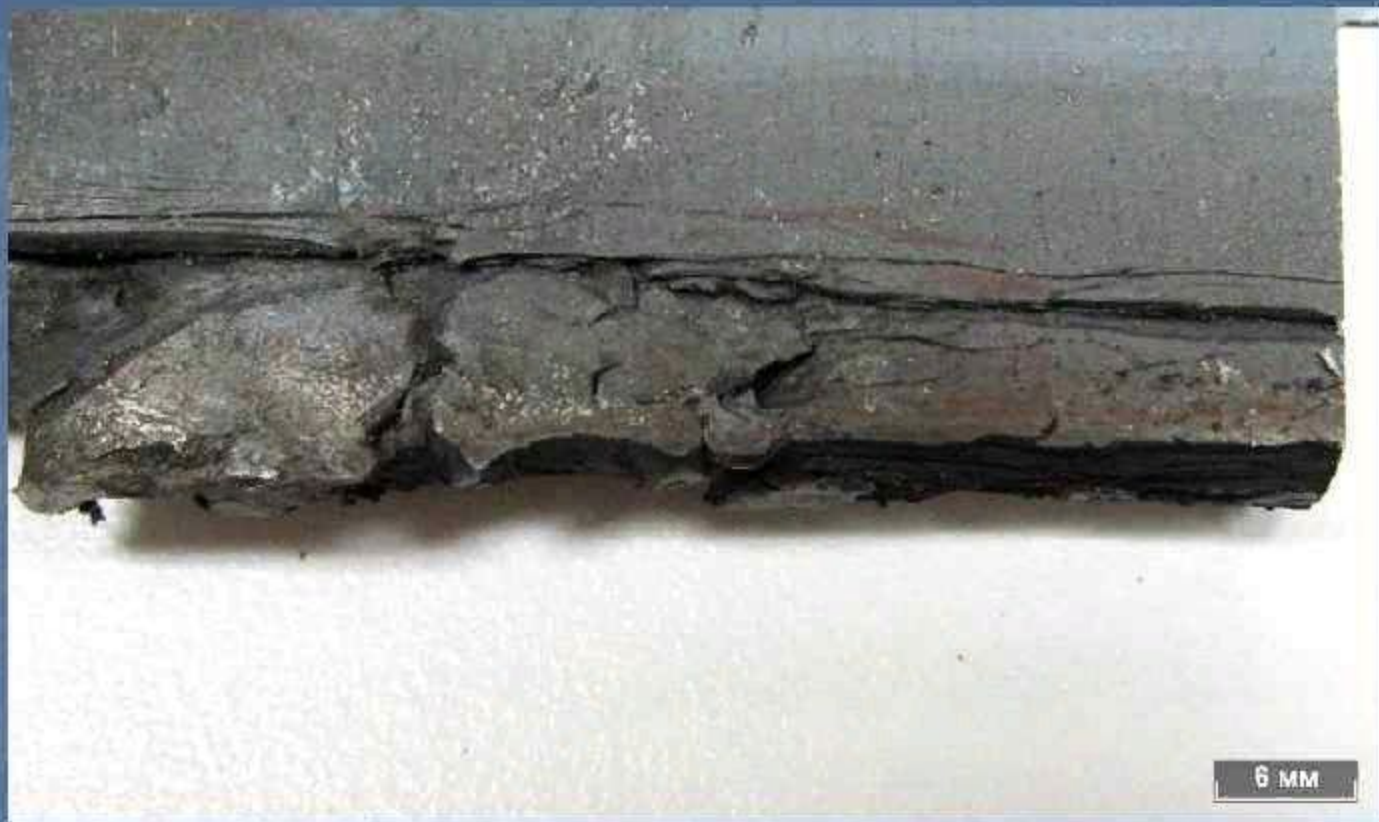
Дефект "Рваная кромка"

Сталь 10Г2ФБ

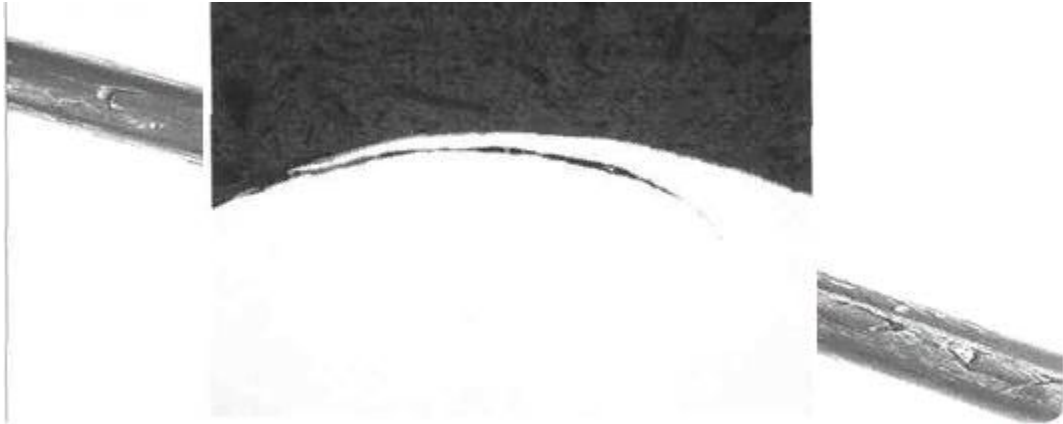
КЛАССИФИКАТОР ДЕФЕКТОВ ГОРЯЧЕКАТАНОГО СОРТОВОГО ПРОКАТА

| <p>Дефект поверхности, представляющий собой разрыв металла, образовавшийся при раскатке продольной или поперечной трещины слитка или литой заготовки.</p> <p><i>Примечание.</i> На микрошлифе трещина располагается под прямым или острым углом к поверхности; у поверхности более широкая с постепенным сужением вглубь, извилистая, имеет разветвленный конец. Стенки дефекта покрыты окалиной, прилегающие к ним участки обезуглерожены и насыщены диффузионными оксидами.</p> | | |
| <i>Внешний вид/Образец после х/о</i> | <i>Поперечное сечение (шлиф не травлен)</i> | <i>Микроструктура в зоне дефекта (шлиф протравлен в 4%-ом спиртовом растворе HNO₃)</i> |
