Команда «Разрушители стамух»

Призматический
гравитационный
кессон на
отстоянии от
платформы на
пути дрейфа
льда

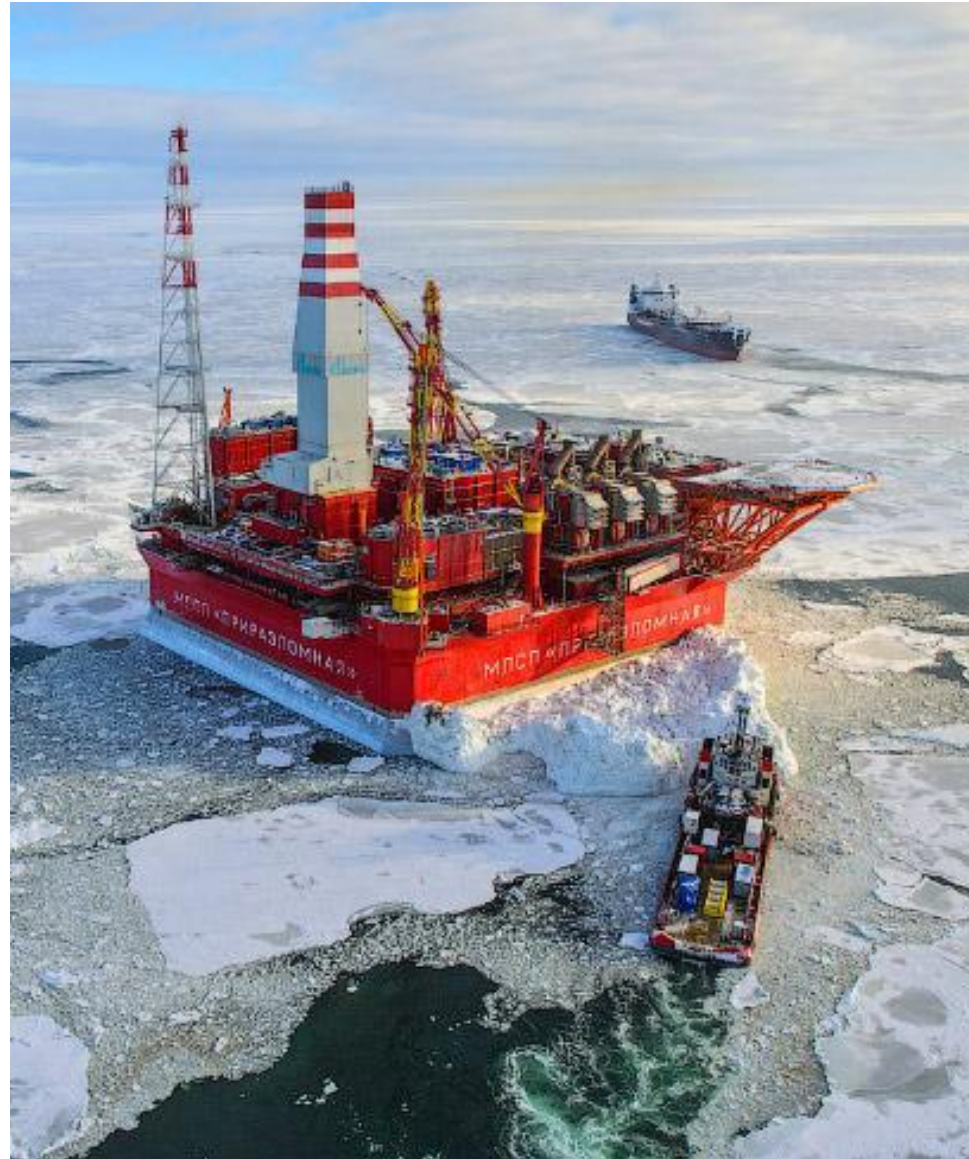
Дрейф льда с восточной и западной стороны

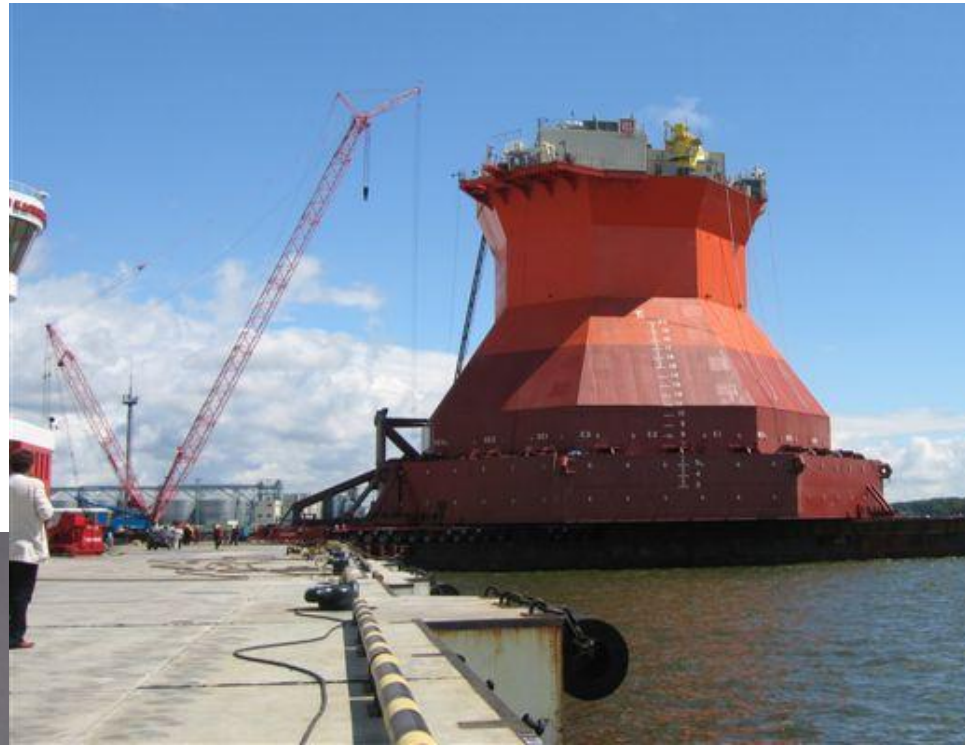
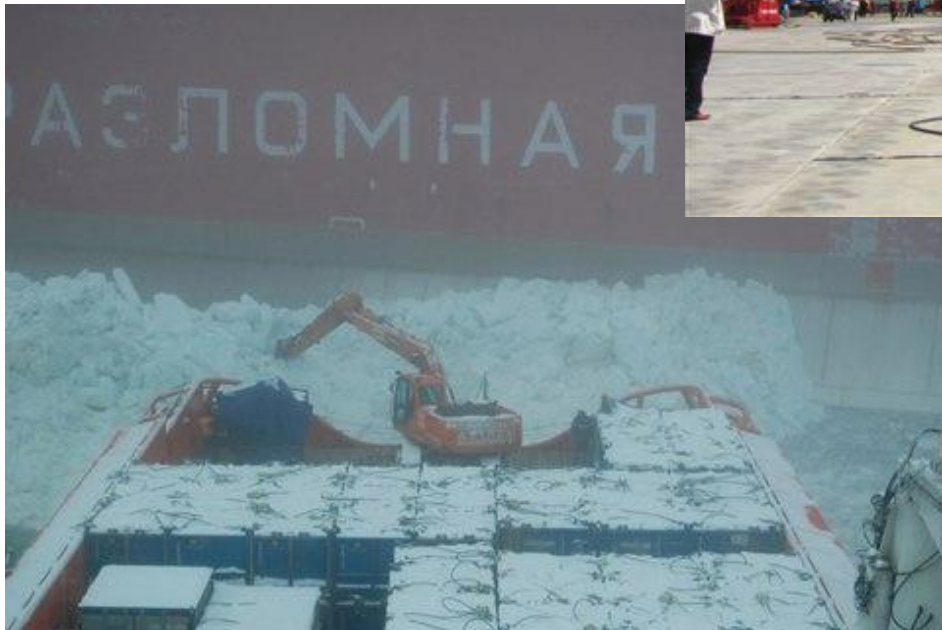
Высота 65,5
Ширина 20 м
Глубина 17,5
Масса 14 000
тонн
24 сваи
Лед 1,5-1,8 м
