Команда «Разрушители стамух»

Призматический
гравитационный
кессон на
отстоянии от
платформы на
пути дрейфа
льда

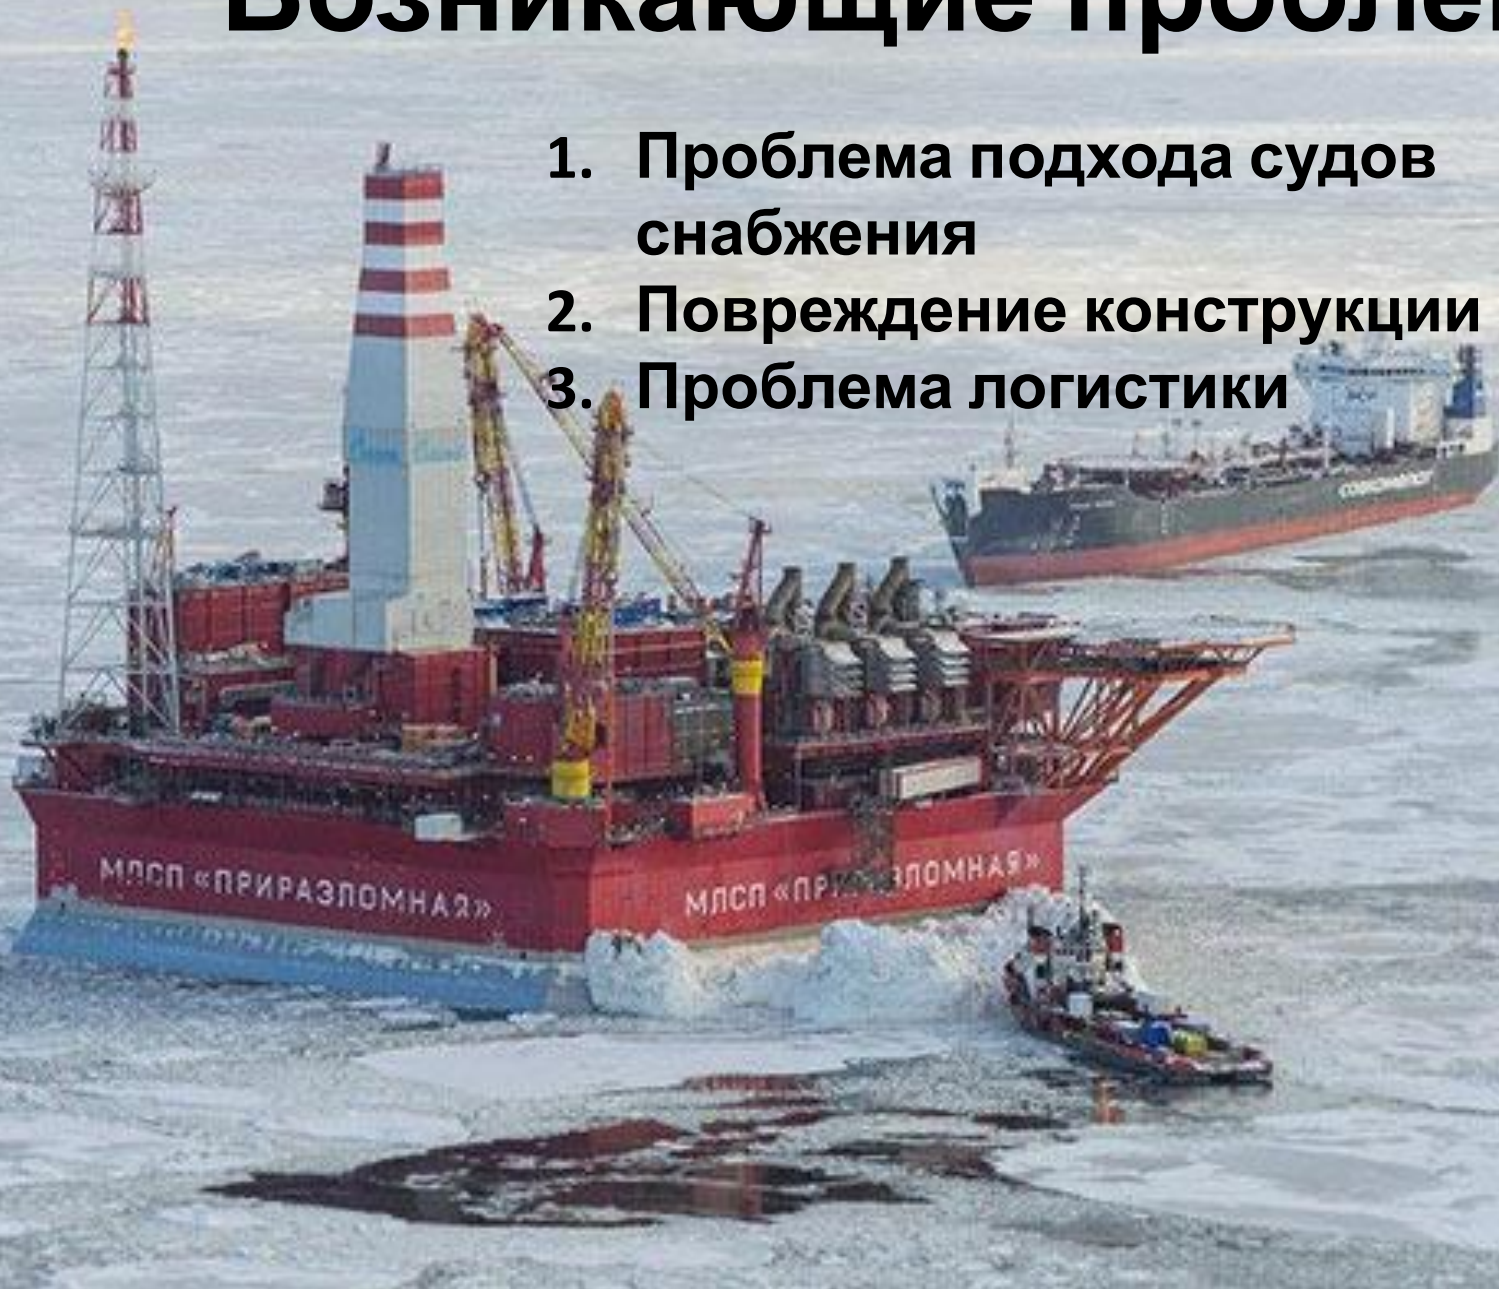
Возникающие проблемы

1. Проблема подхода судов снабжения
2. Повреждение конструкции
3. Проблема логистики

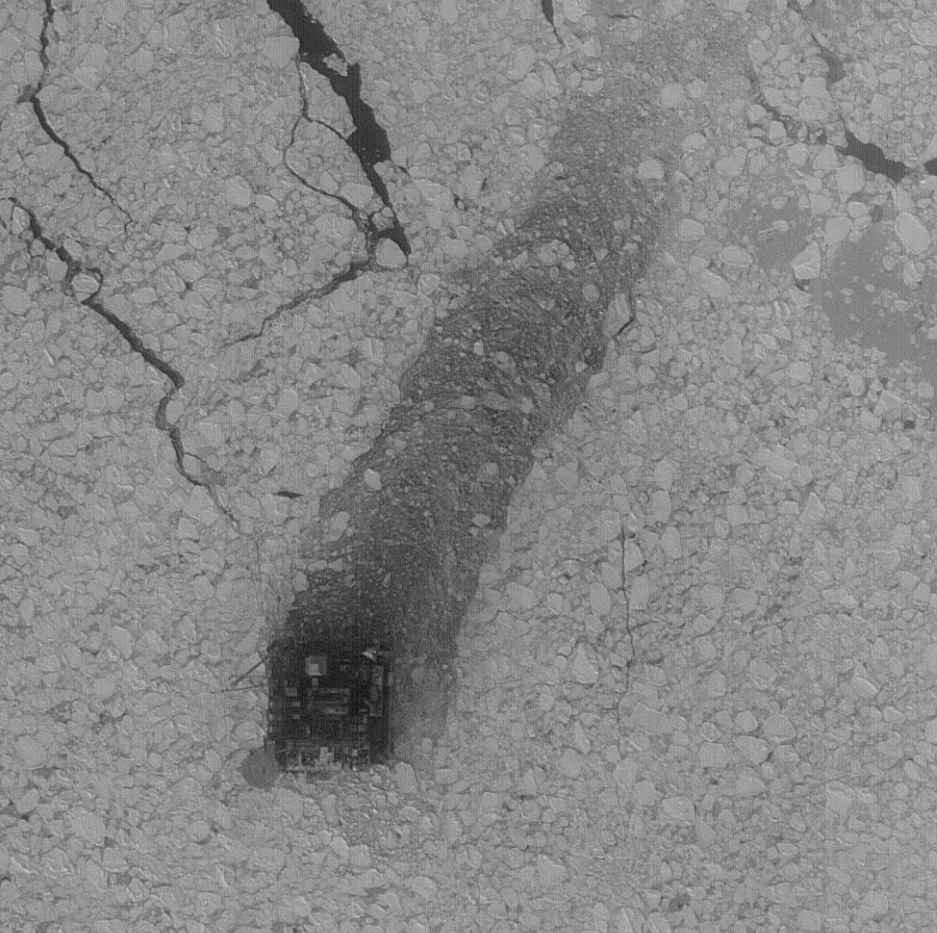
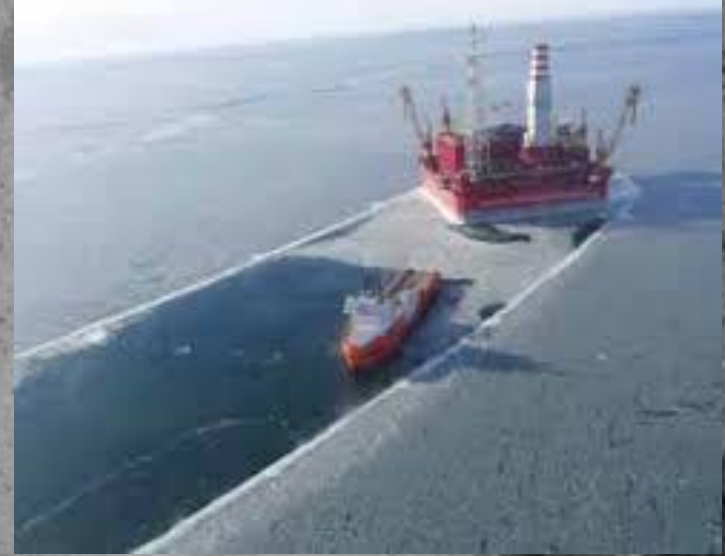
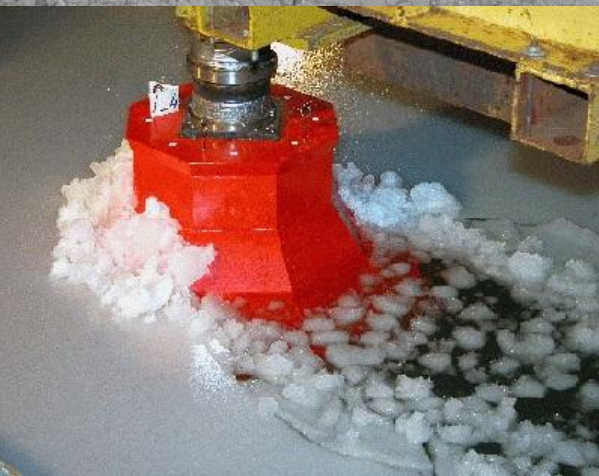
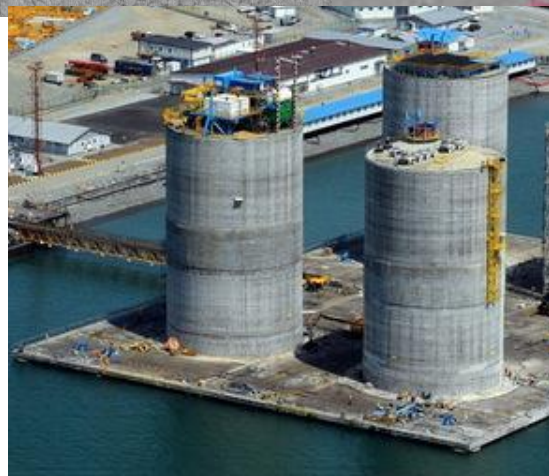
Высота 65,5
Ширина 20 м
Глубина 17,5
Масса 14 000
тонн
24 сваи
Лед 1,5-1,8 м

Ширина канала = $1,2 \cdot B$

Где B - ширина
платформы
