Сканирование 2D QR-кода
на запчастях при замене:
– основной платы
– дисплея
– АКБ
на смартфонах Samsung.

Сканирование и внесение серийных номеров плат и дисплеев

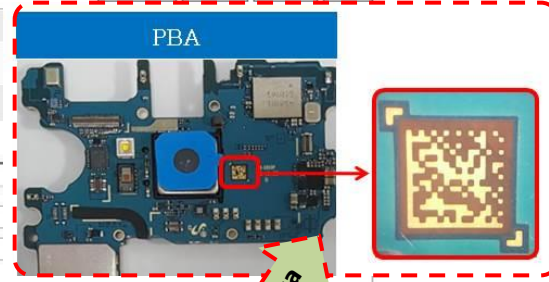
Данные с QR кода

Серийный номер неисправной запчасти

Серийный номер новой запчасти

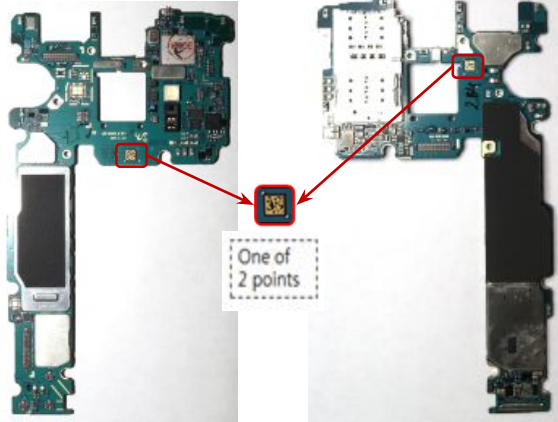
Модель	Плата	Дисплей
S9

Местоположение 2D баркодов на запчастях:

<p>One of 2 points</p>

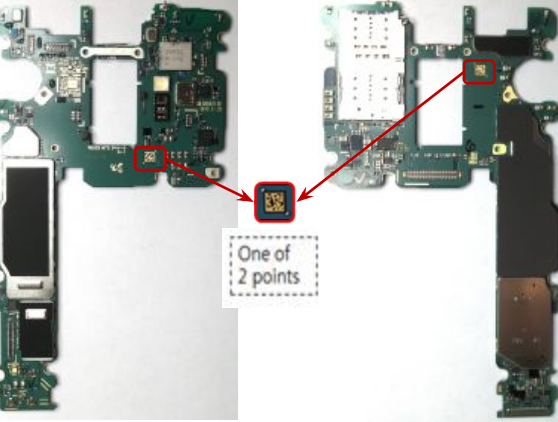
S9+

<p>One of 2 points</p>
