Сканирование 2D QR-кода
на запчастях при замене:
– основной платы
– дисплея
– АКБ
на смартфонах Samsung.

Сканирование и внесение серийных номеров плат и дисплеев

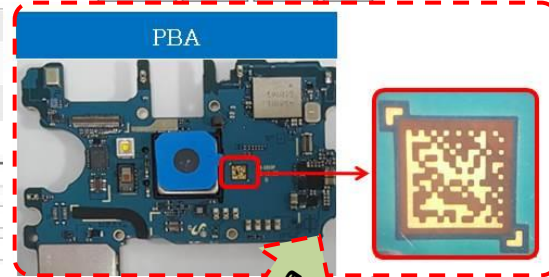
Серийный номер неисправной запчасти

Данные с QR кода

Серийный номер новой запчасти

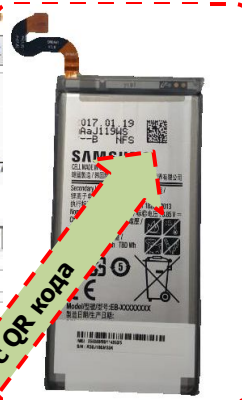
Данные с QR кода

Серийный номер неисправной запчасти

Серийный номер новой запчасти

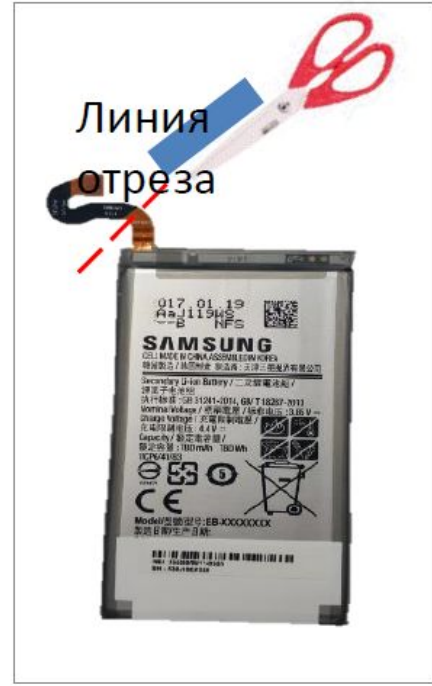
QR код с необходимыми данными для внесения в трекинг

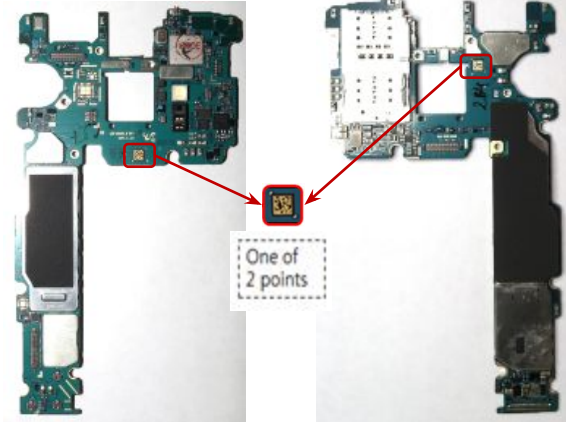
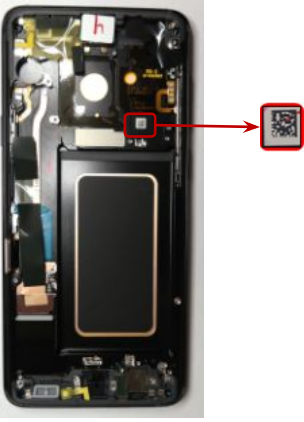
Модель	Плата	Дисплей
S9

Местоположение 2D баркодов на запчастях:

<p>One of 2 points</p>

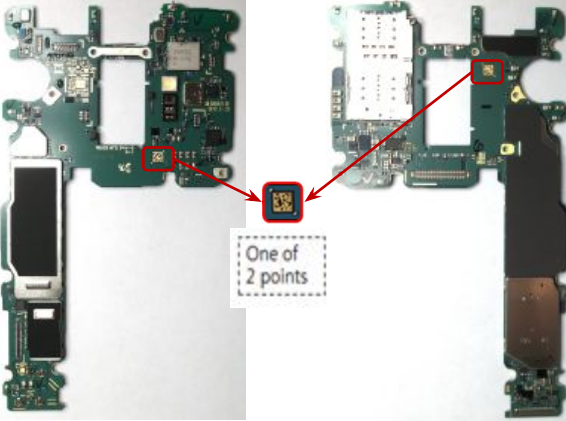
S9+

<p>One of 2 points</p>
